**Stätten der Arbeit,
Stätten der Verwaltung, Wohnstätten:
Die Industriearchitektur in Villingen und Schwenningen
bis 1945 (Hochbauten)**

**Abbildungen
Bd. II Schwenningen**

Inaugural-Dissertation
zur
Erlangung der Doktorwürde
der Philosophischen Fakultäten
der Albert-Ludwig-Universität
zu Freiburg i.Br.

Gerhard Jehle
aus Villingen

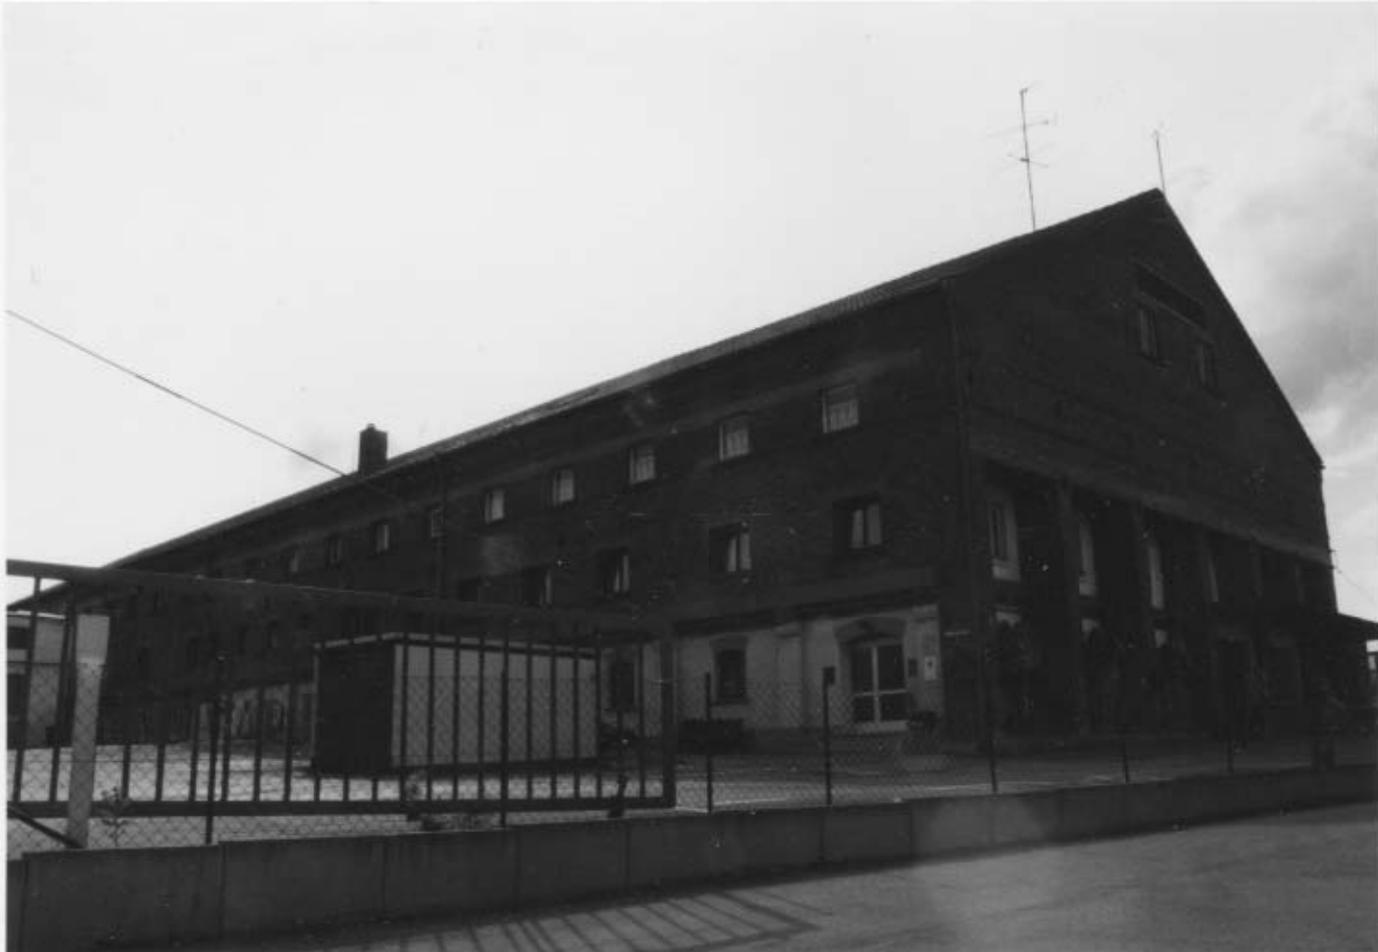
**Ziegelwerk I der Gebr. Schlenker in Schweningen,
an der Villingenstraße**
(wieder aufgebaut nach Brand im Jahre 1905, lt. Reinartz)

Ansicht von Südosten:
Das Hauptgebäude der Ziegelei
mit der vielleicht in den dreißiger Jahren begradigten Fassade.
Im Erdgeschoß sind Teile des ersten Neubaus von 1905 wiederverwendet.
(Aufnahme des Verfassers, 1996, Liste Nr. 47, Neg.Nr.)

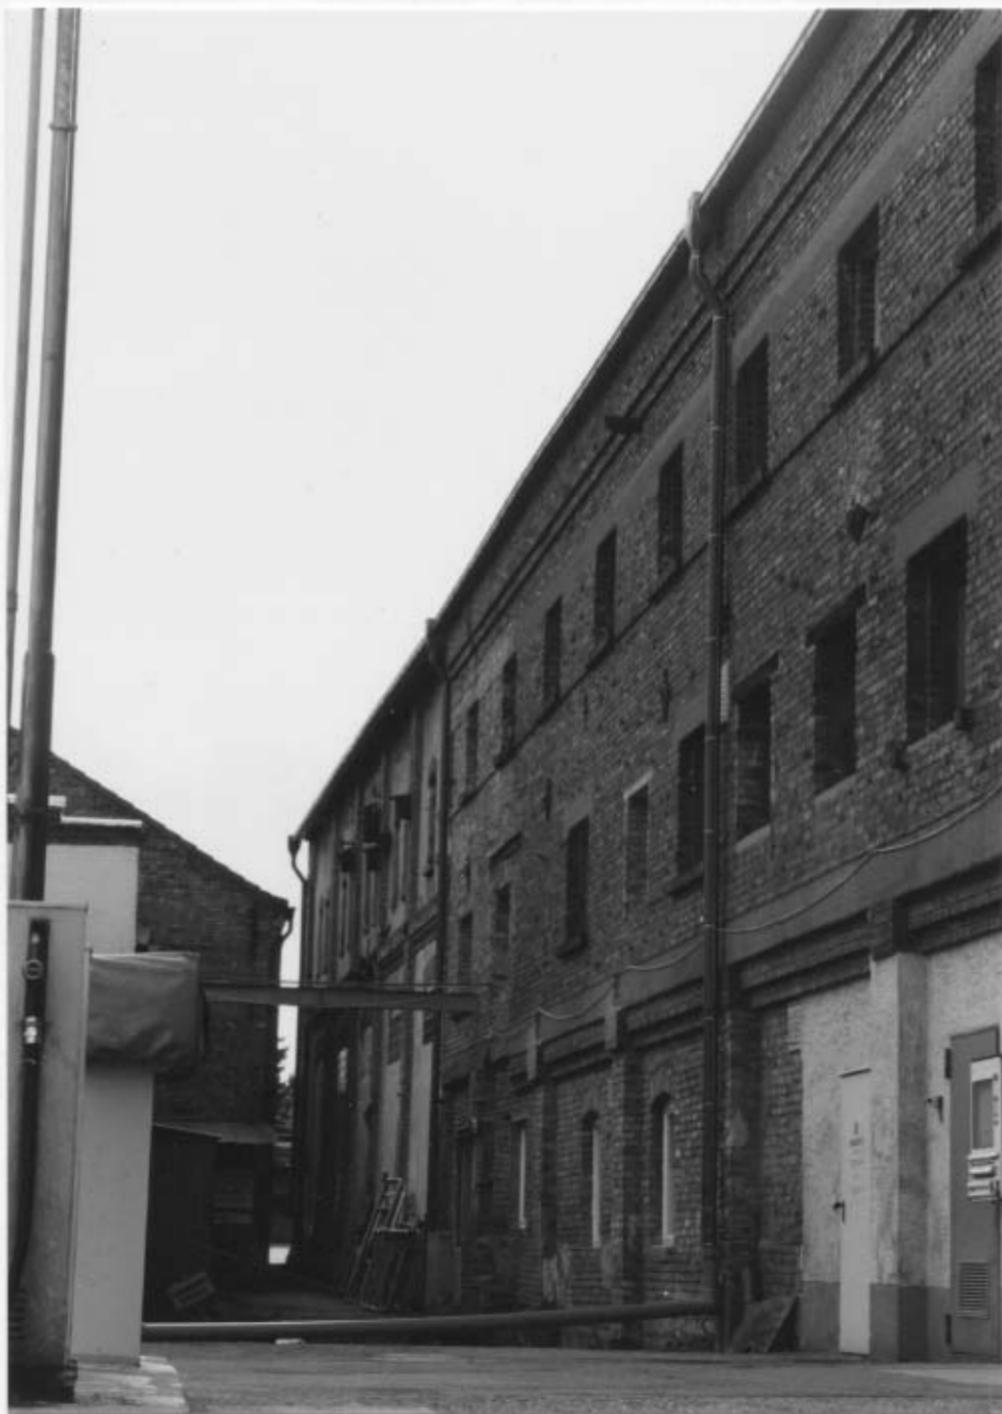
**Ziegelwerk I der Gebr. Schlenker in Schwenningen,
an der Villingerstraße**
(wieder aufgebaut nach Brand im Jahre 1905, lt. Reinartz)

Partie der südlichen Längswand des Hauptgebäudes
mit Wandpartien aus dem Bau von 1905
(Aufnahme des Verfassers, Liste Nr. 47, Neg. Nr.)

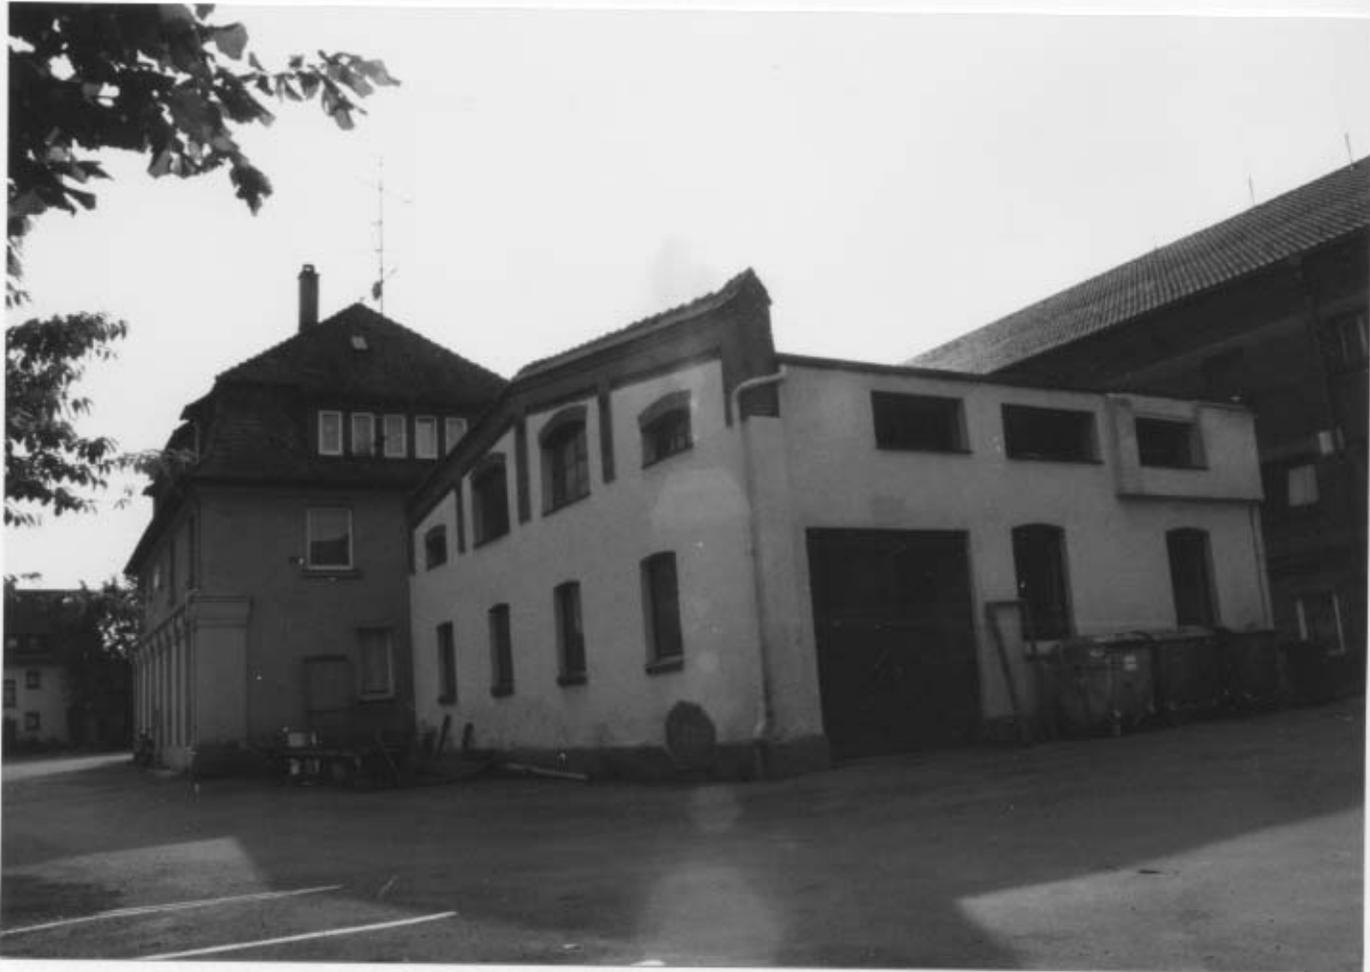
**Ziegelwerk I der Gebr. Schlenker in Schwenningen,
an der Villingerstraße**
(wieder aufgebaut nach Brand im Jahre 1905, lt. Reinartz)

Maschinenhaus von 1905 (Vordergrund)
und Verwaltungsgebäude aus den zwanziger Jahren (Hintergrund)
Ansicht von Südosten
(Aufnahme des Verfassers, 1996, Liste Nr.47, Neg.Nr.)

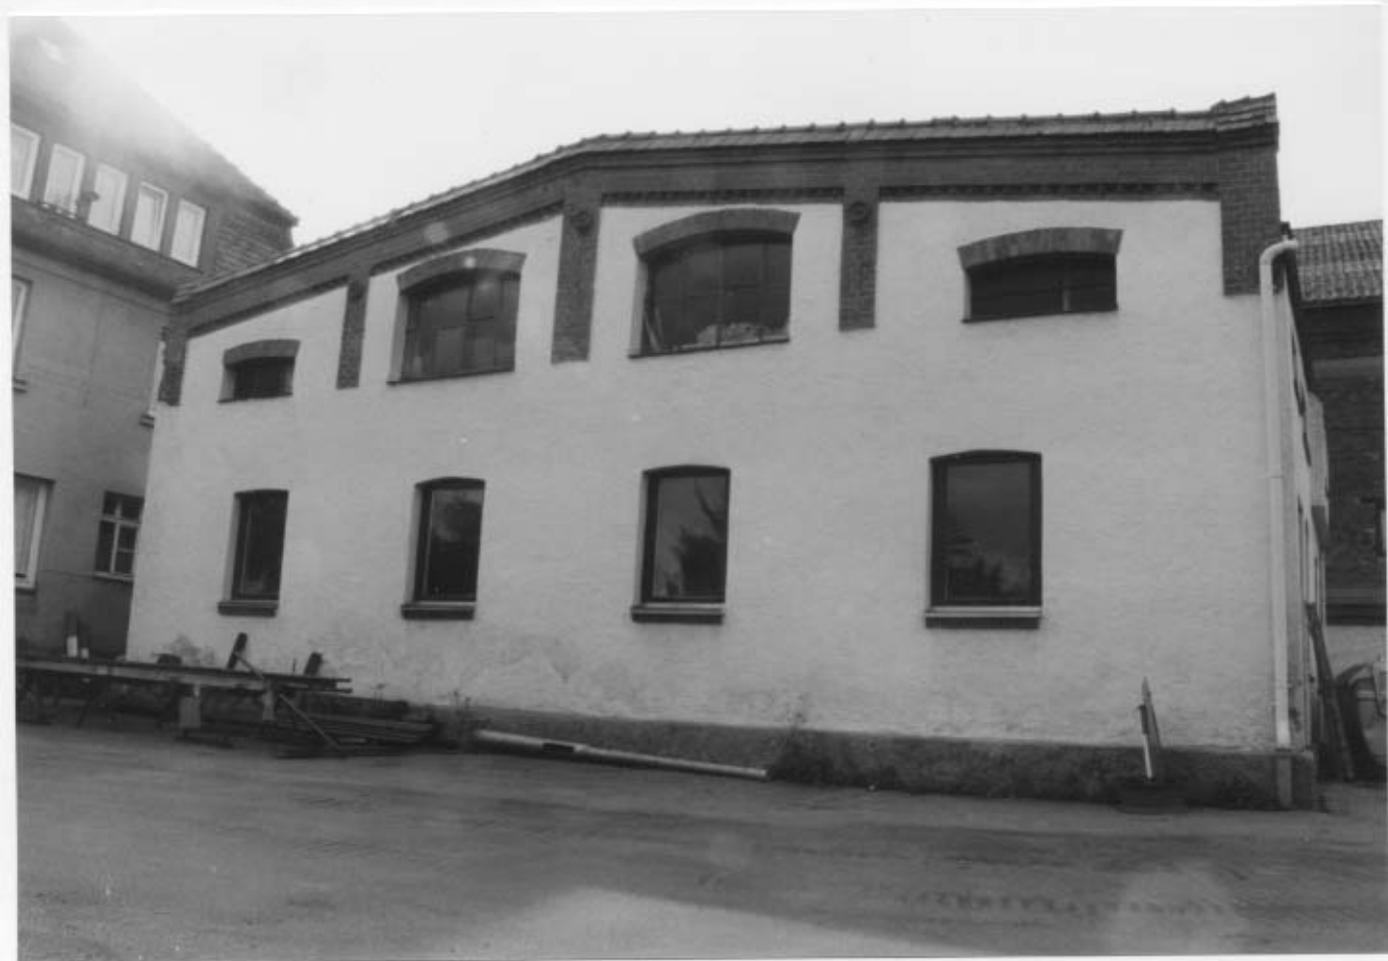
**Ziegelwerk I der Gebr. Schlenker in Schwenningen,
an der Villingerstraße**
(wieder aufgebaut nach Brand im Jahre 1905, lt. Reinartz)

Südfassade des Maschinenhauses
(Aufnahme des Verfassers, 1996, Liste Nr. 47, Neg.Nr.)

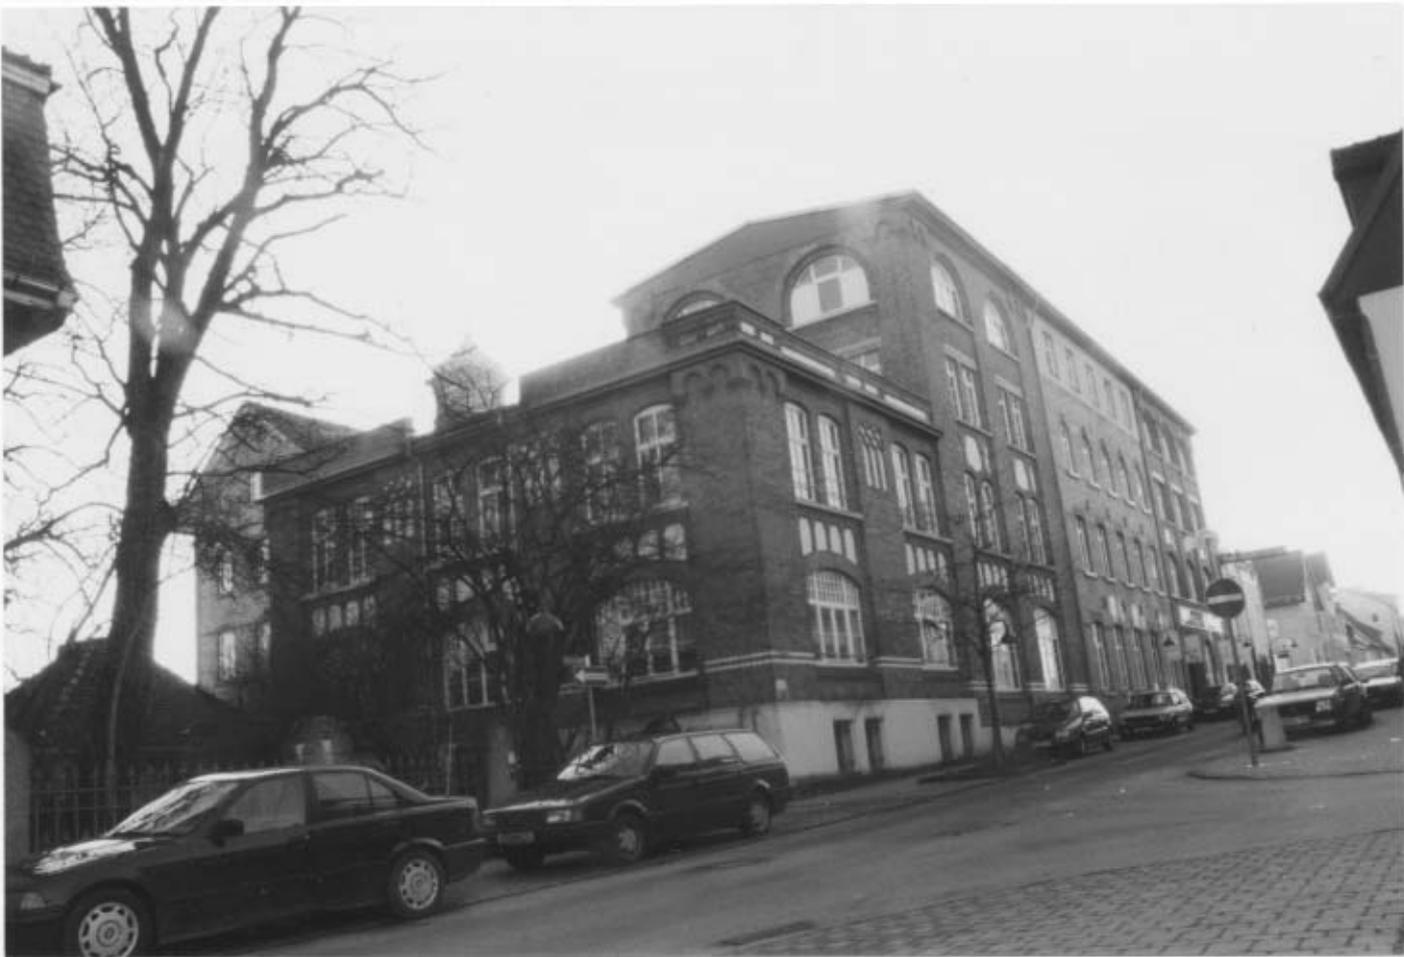
**Uhrenfabrik Bürk (Württembergische Uhrenfabrik)
in Schwenningen**

Die Fabrik von Nordosten
mit den zwischen 1891 und 1910 errichteten Gebäuden
(Aufnahme des Verfassers, 1996, Liste Nr. 95, Neg.Nr. 24A)

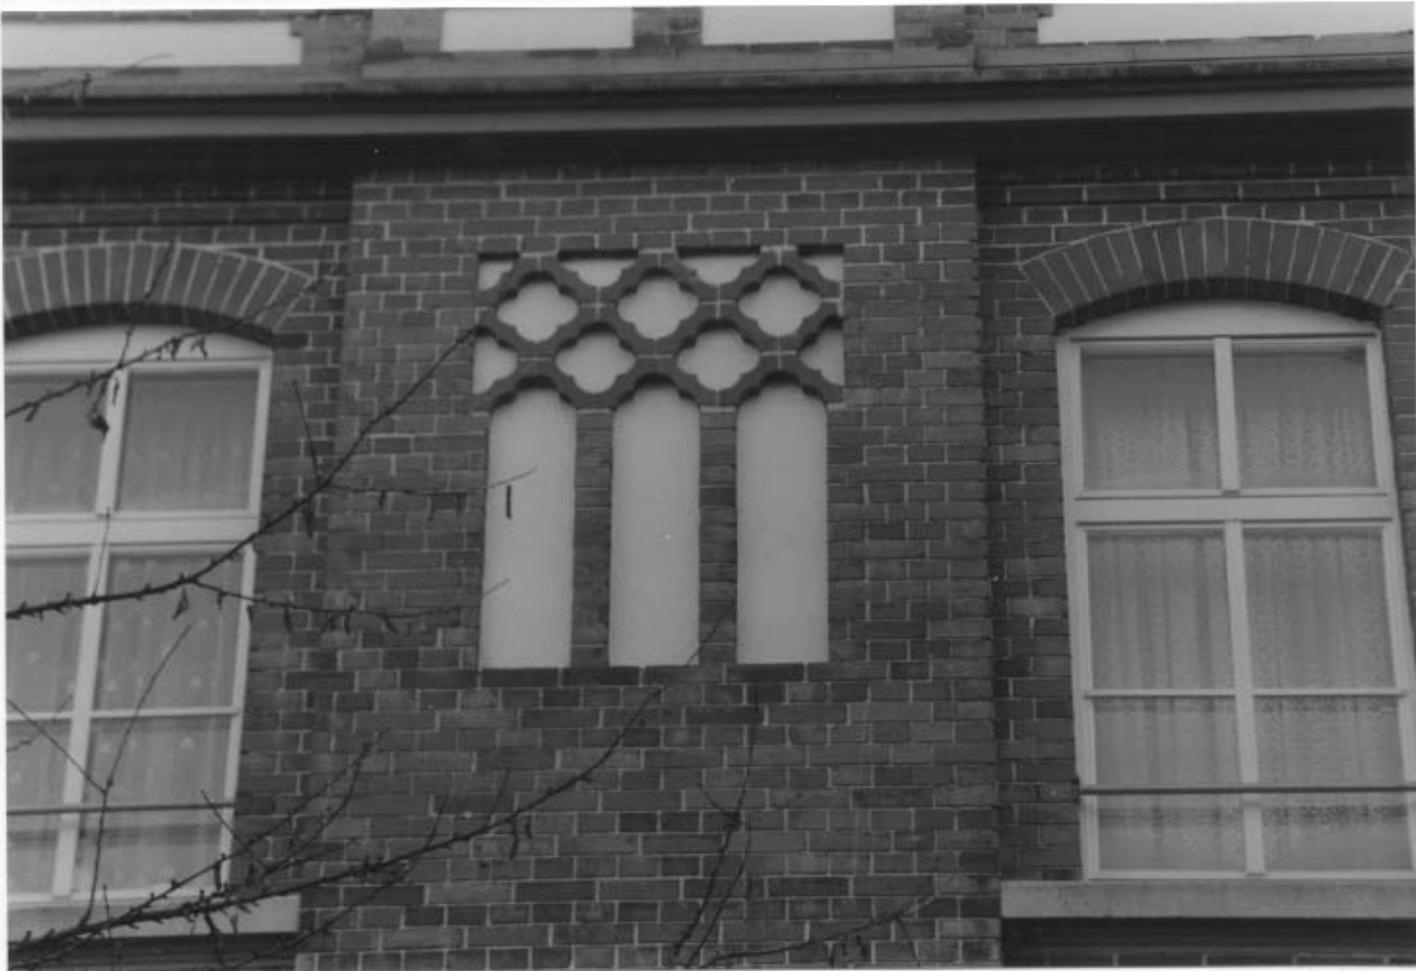
**Blasius Geiger
Uhrenfabrik Bürk (Württembergische Uhrenfabrik)
in Schwenningen**

Lisenenornament am zweistöckigen Anbau von 1910f.
(Aufnahme des Verfassers, 1996, Liste Nr. 95, Neg.Nr.8A)

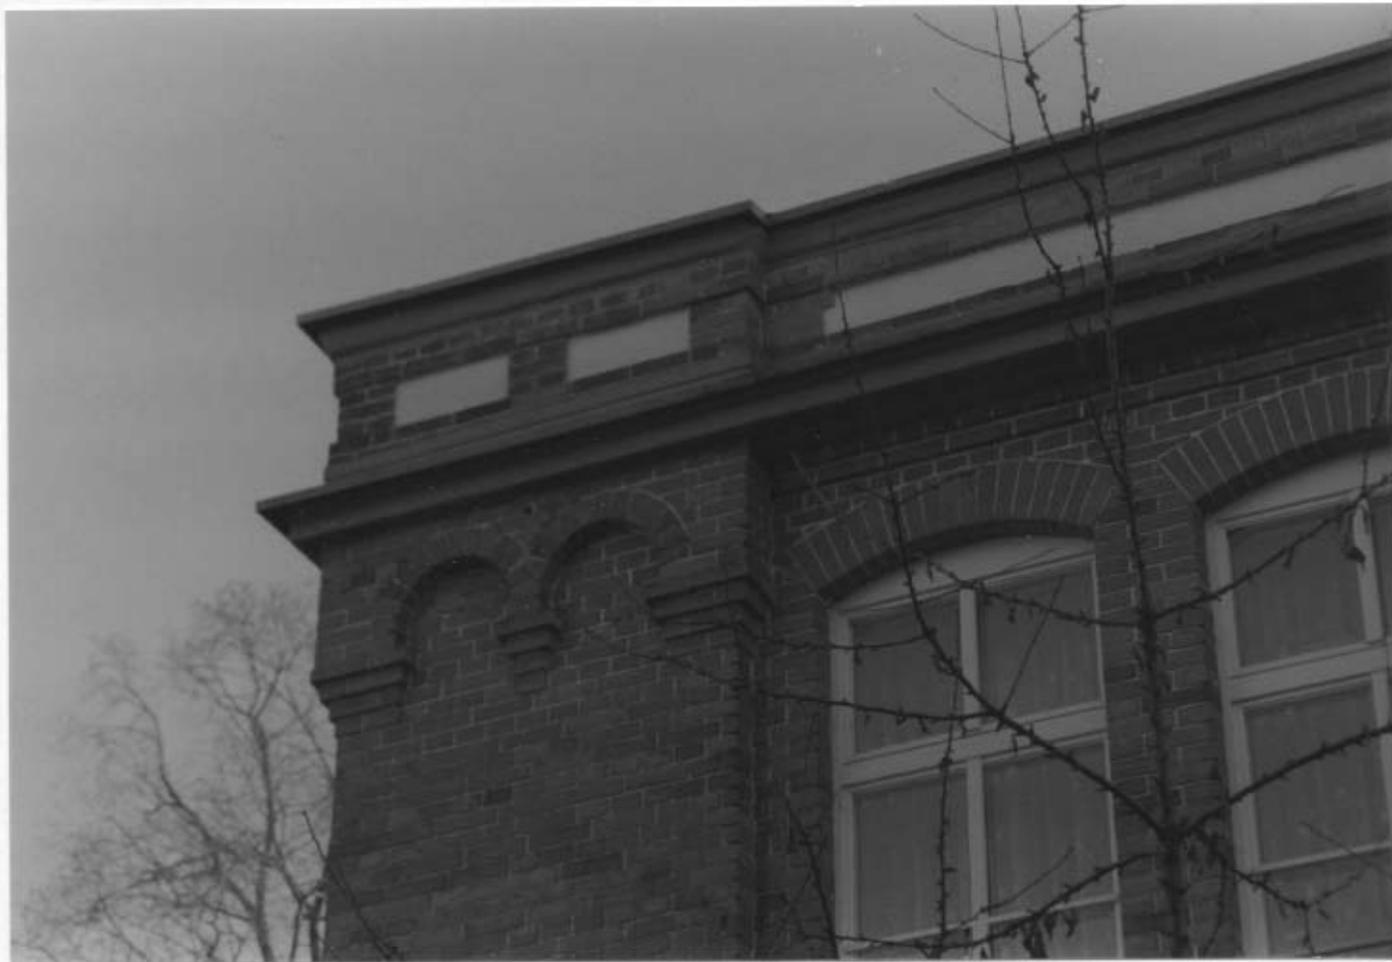
**Blasius Geiger
Uhrenfabrik Bürk (Württembergische Uhrenfabrik)
in Schwenningen**

Lisenengliederung und Kaffgesims
des westlichen Anbaus von 1912f.
(Aufnahme des Verfassers, 1996, Liste Nr. 95, Neg.Nr.)

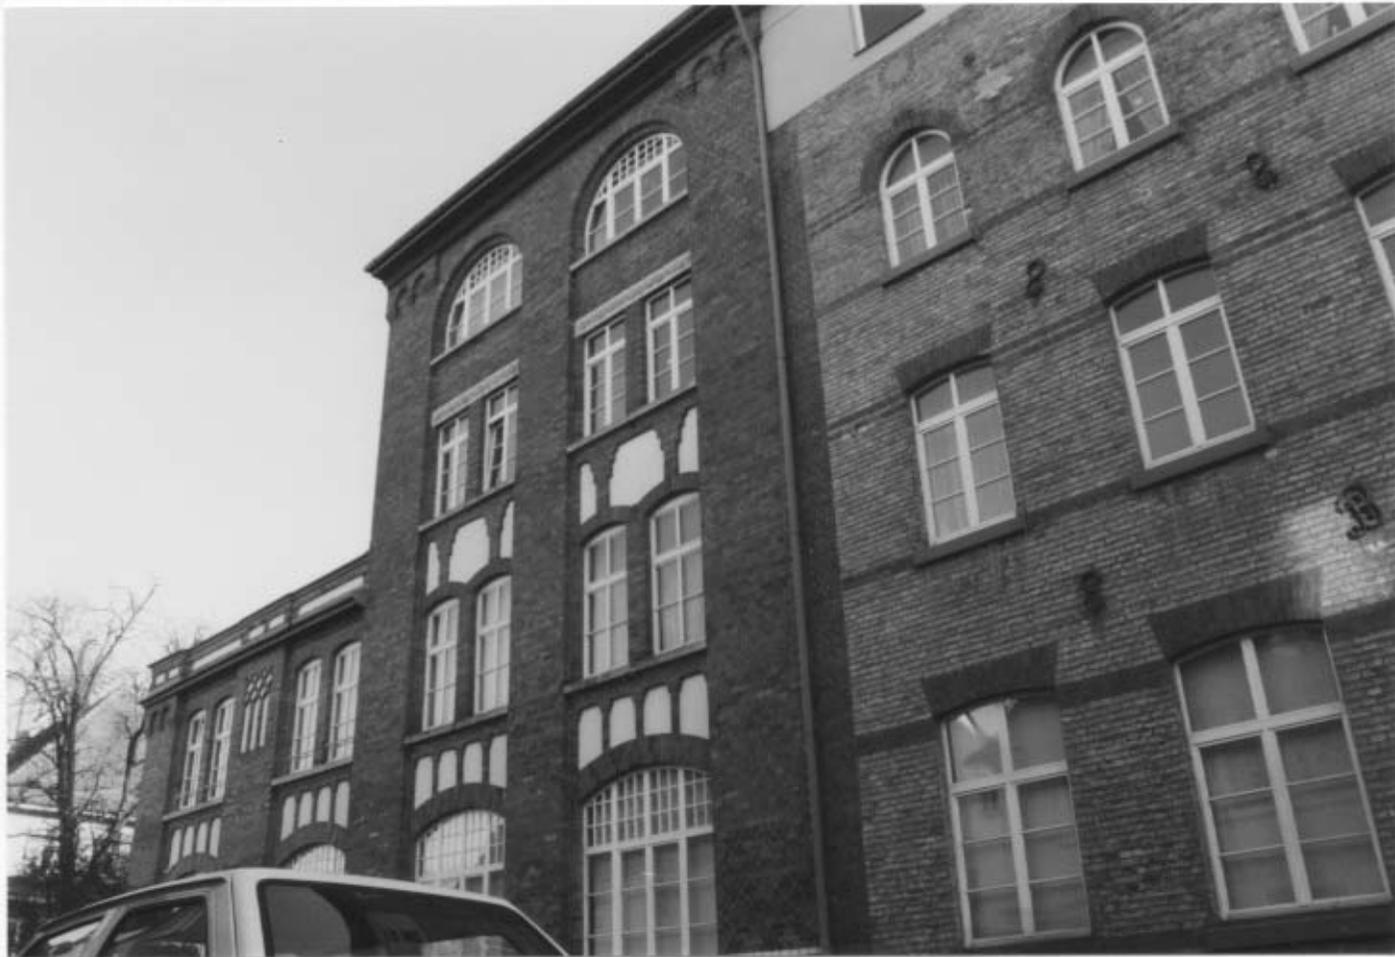
**Blasius Geiger
Uhrenfabrik Bürk (Württembergische Uhrenfabrik)
in Schwenningen**

Erweiterung von 1910f.
(Aufnahme des Verfassers, 1996, Liste Nr. 95, Neg.Nr. 5A)

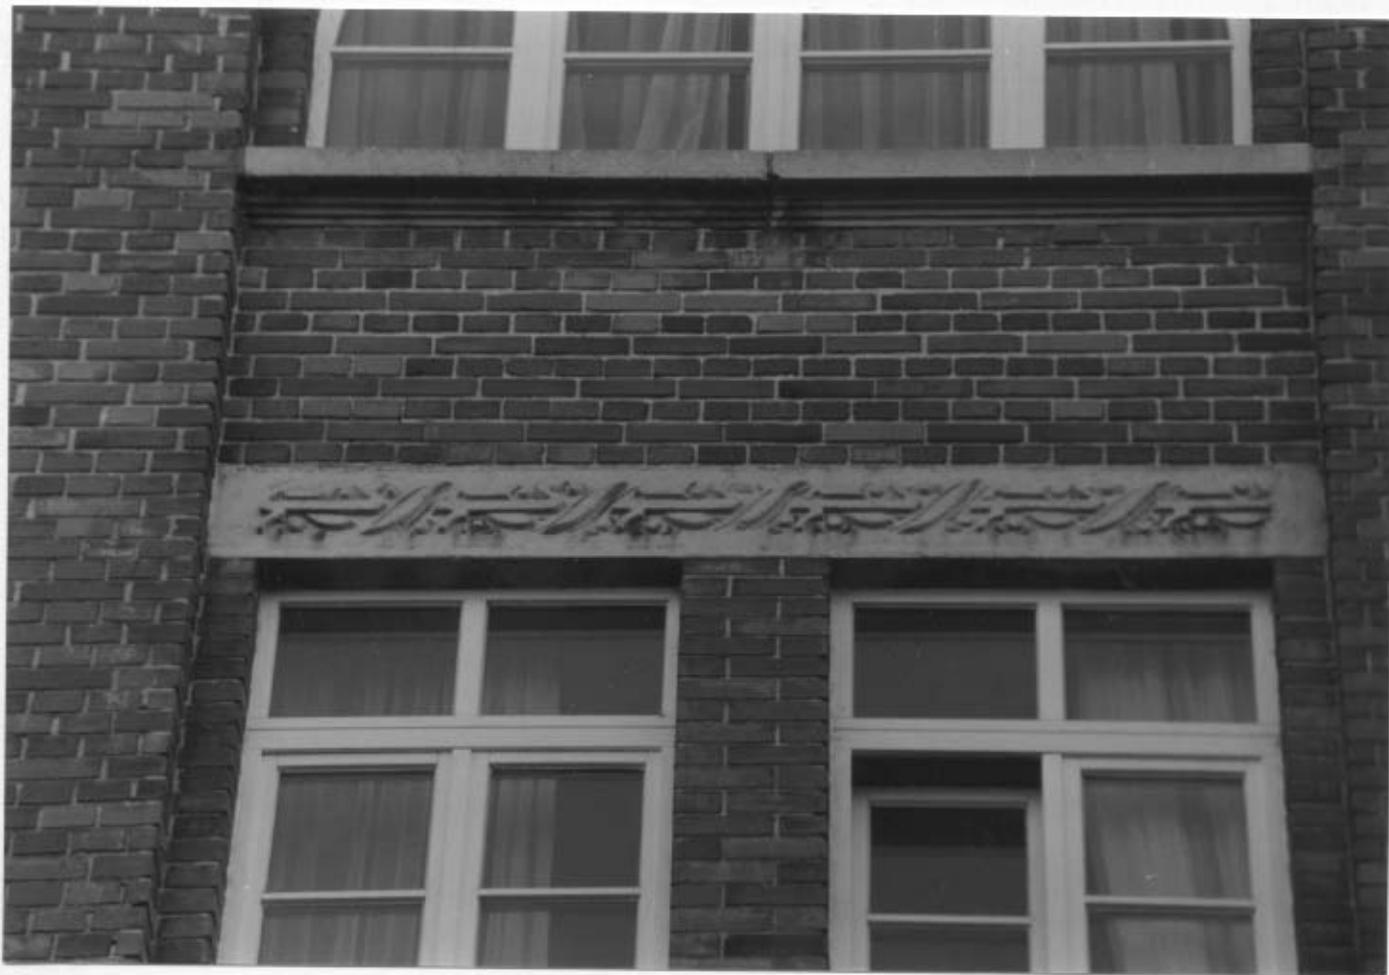
**Blasius Geiger
Uhrenfabrik Bürk (Württembergische Uhrenfabrik)
in Schwenningen**

Sturz und Sohlbank in der Nordfassade
der Erweiterung von 1910
(Aufnahme des Verfassers, 1996, Liste Nr. 95, Neg.Nr.6A)

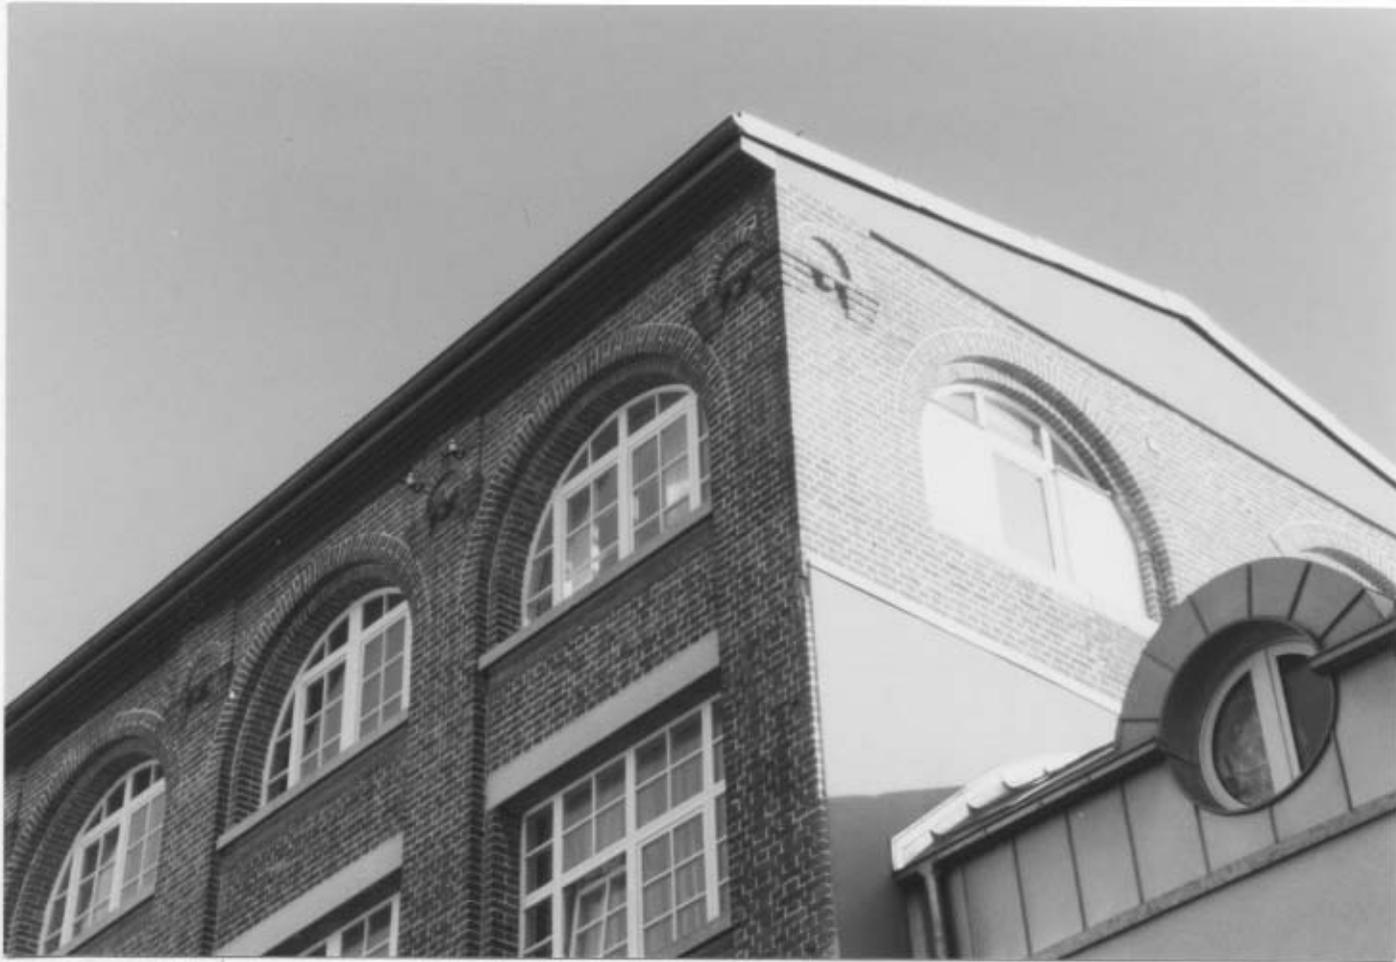
**Blasius Geiger
Uhrenfabrik Bürk (Württembergische Uhrenfabrik)
in Schwenningen**

Lisenengliederung und Kaffgesims
des westlichen Fabrikneubaus von 1912f.
(Aufnahme des Verfassers, 1996, Liste Nr. 95, Neg.Nr.)

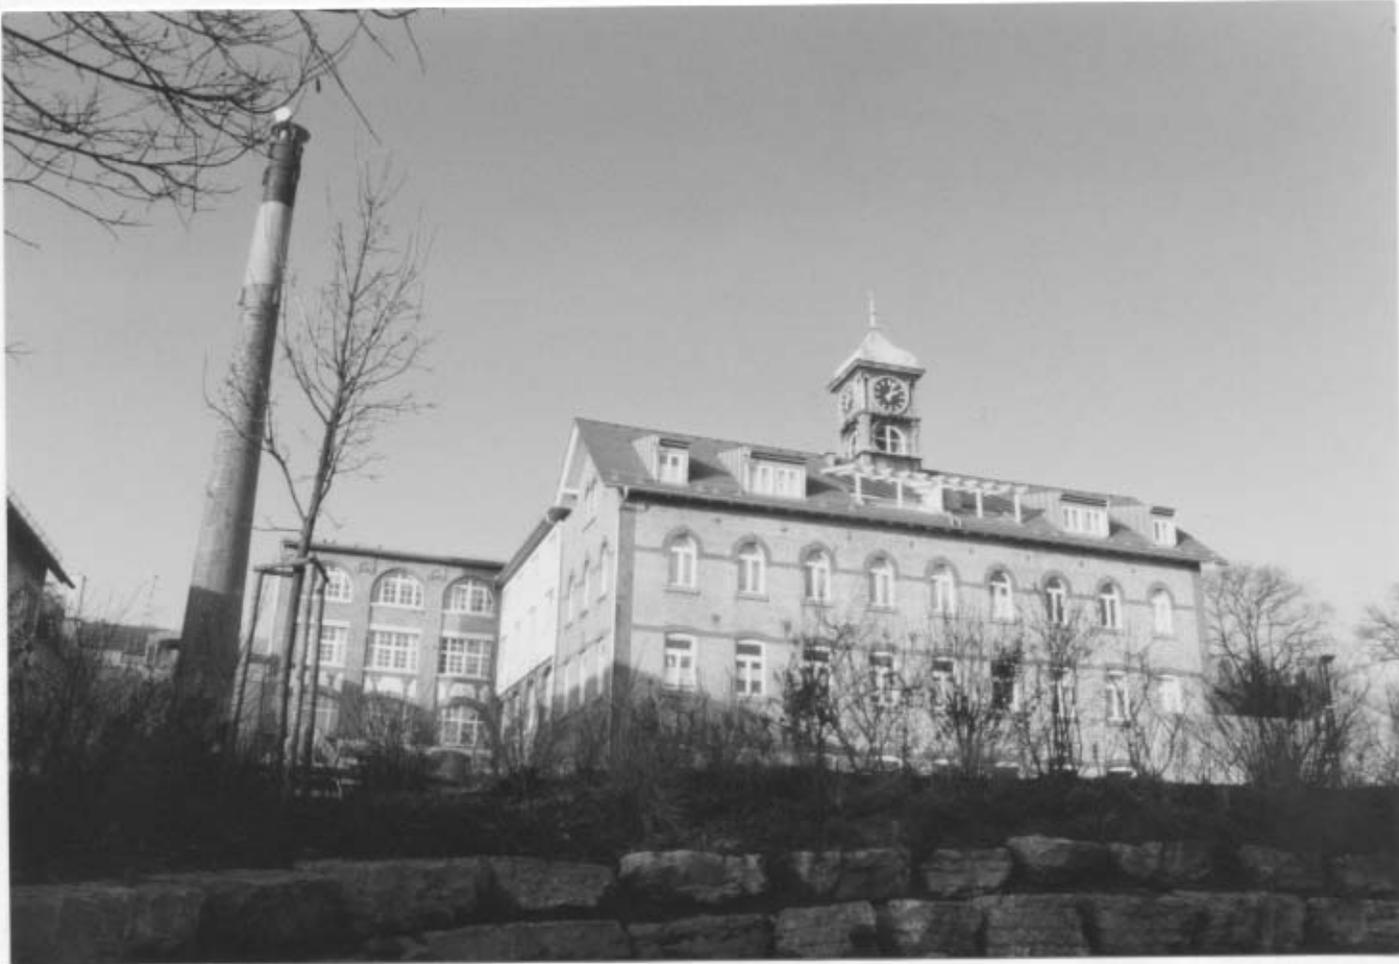
**Uhrenfabrik Bürk (Württembergische Uhrenfabrik)
in Schwenningen**

Fabrikneubauten von ca. 1895 (rechts)
bzw. 1912f. (links)
(Aufnahme des Verfassers, 1996, Liste Nr. 95, Neg. Nr. 35A)

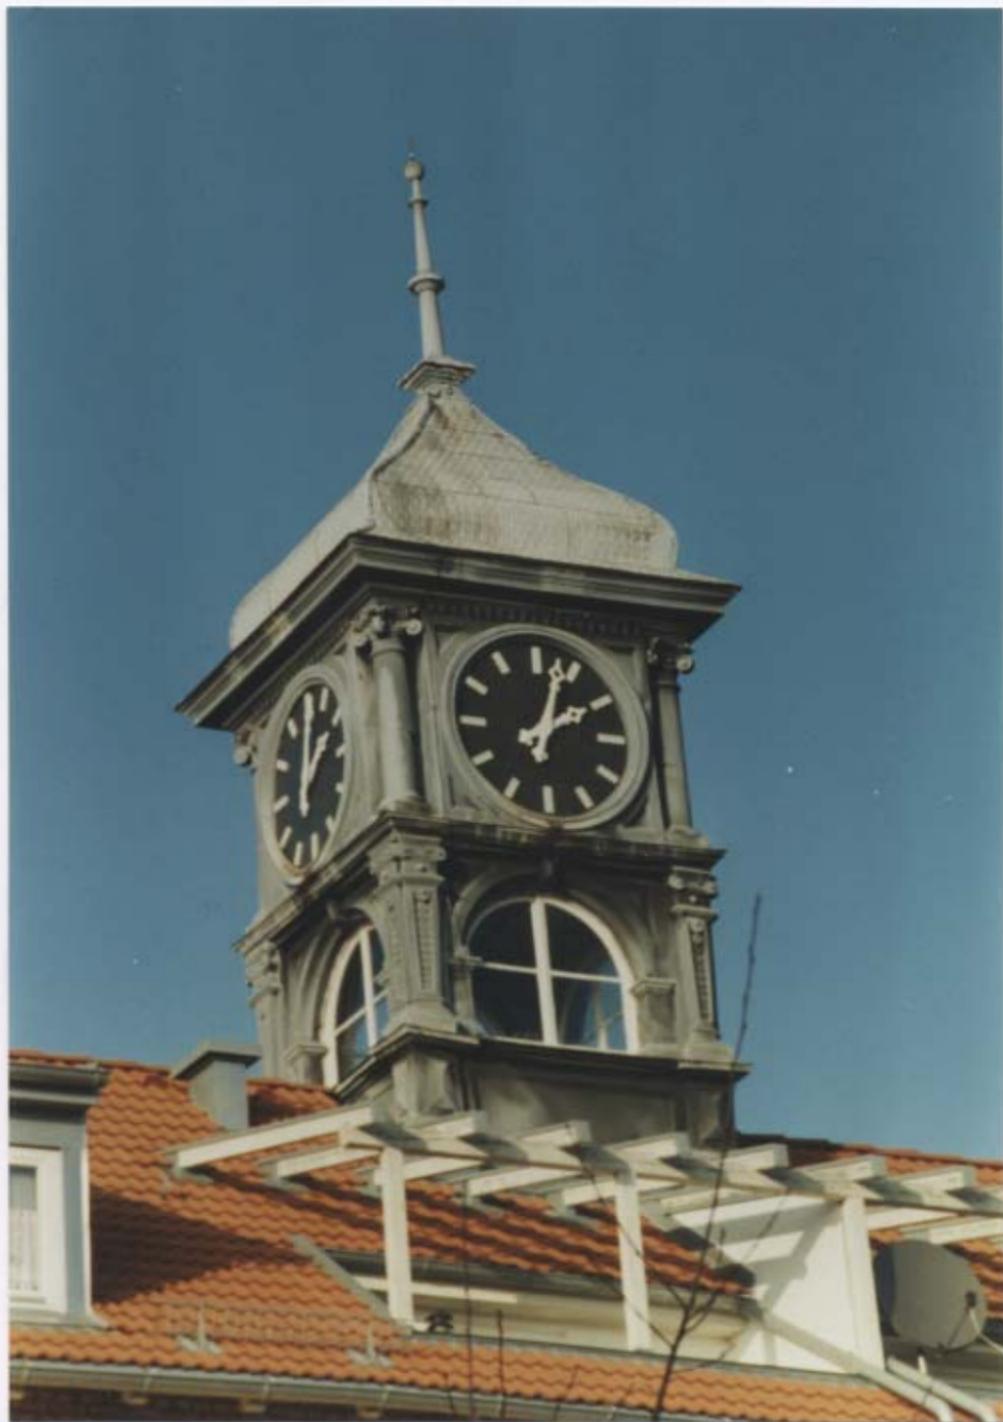
**Uhrenfabrik Bürk (Württembergische Uhrenfabrik)
in Schwenningen**

Dachreiter des Neubaus von ca. 1895
(Aufnahme des Verfassers 1996, Liste Nr.95, Neg.Nr. 36A)

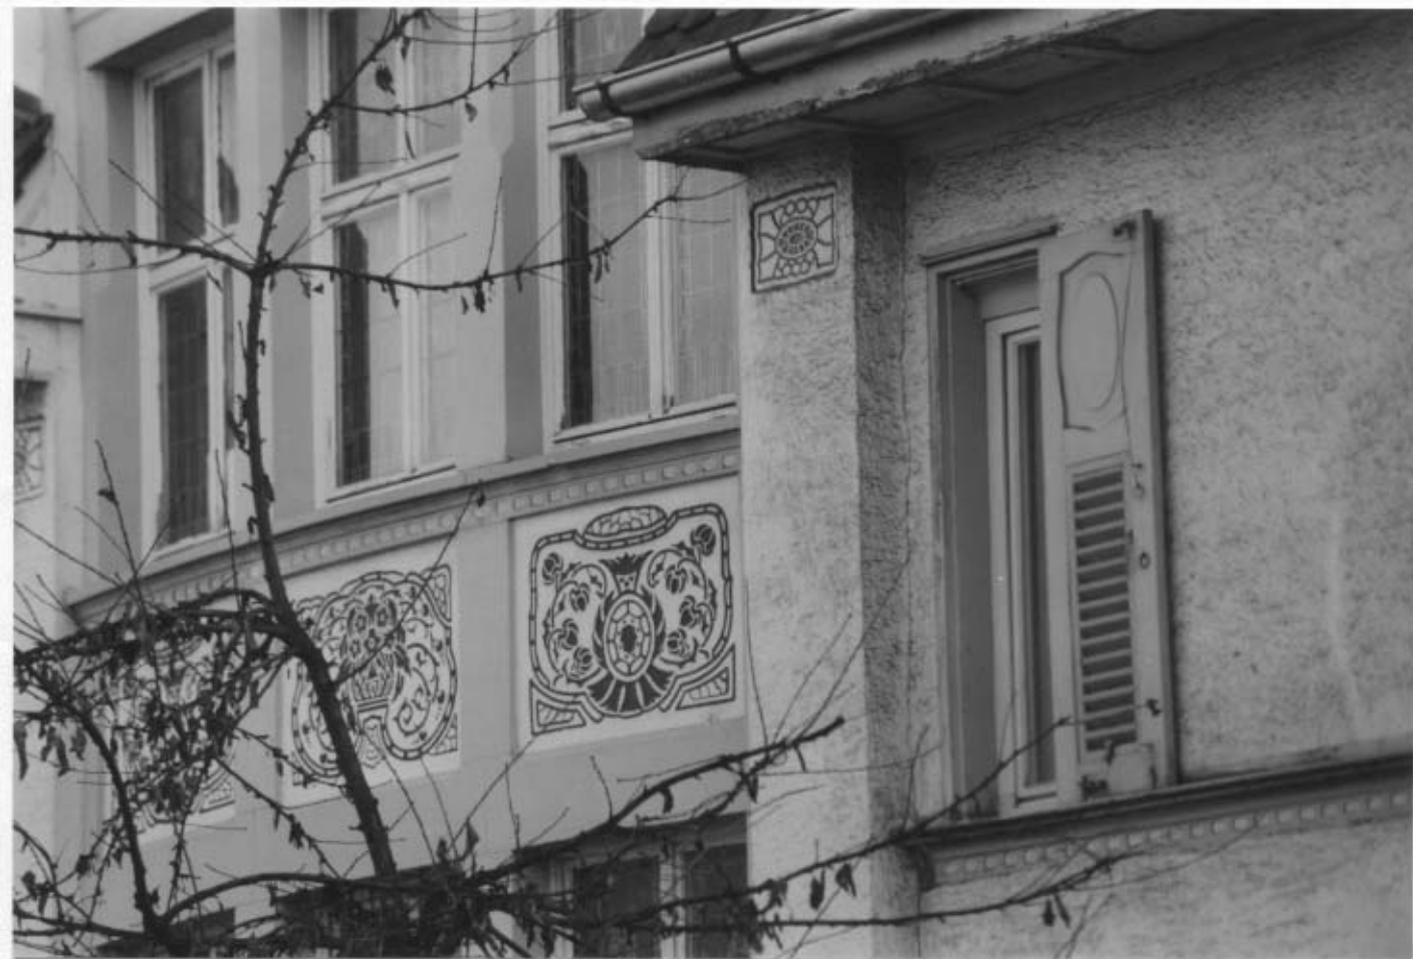
Blasius Geiger
Villa des Uhrenfabrikanten Johannes Bürk in Schwenningen
(1909)

Stukkateur-und Schreinerarbeit in der Nordfassade (Brüstung)
(Aufnahme des Verfassers, März 1997, Liste Nr. 95, Neg.Nr.12A)

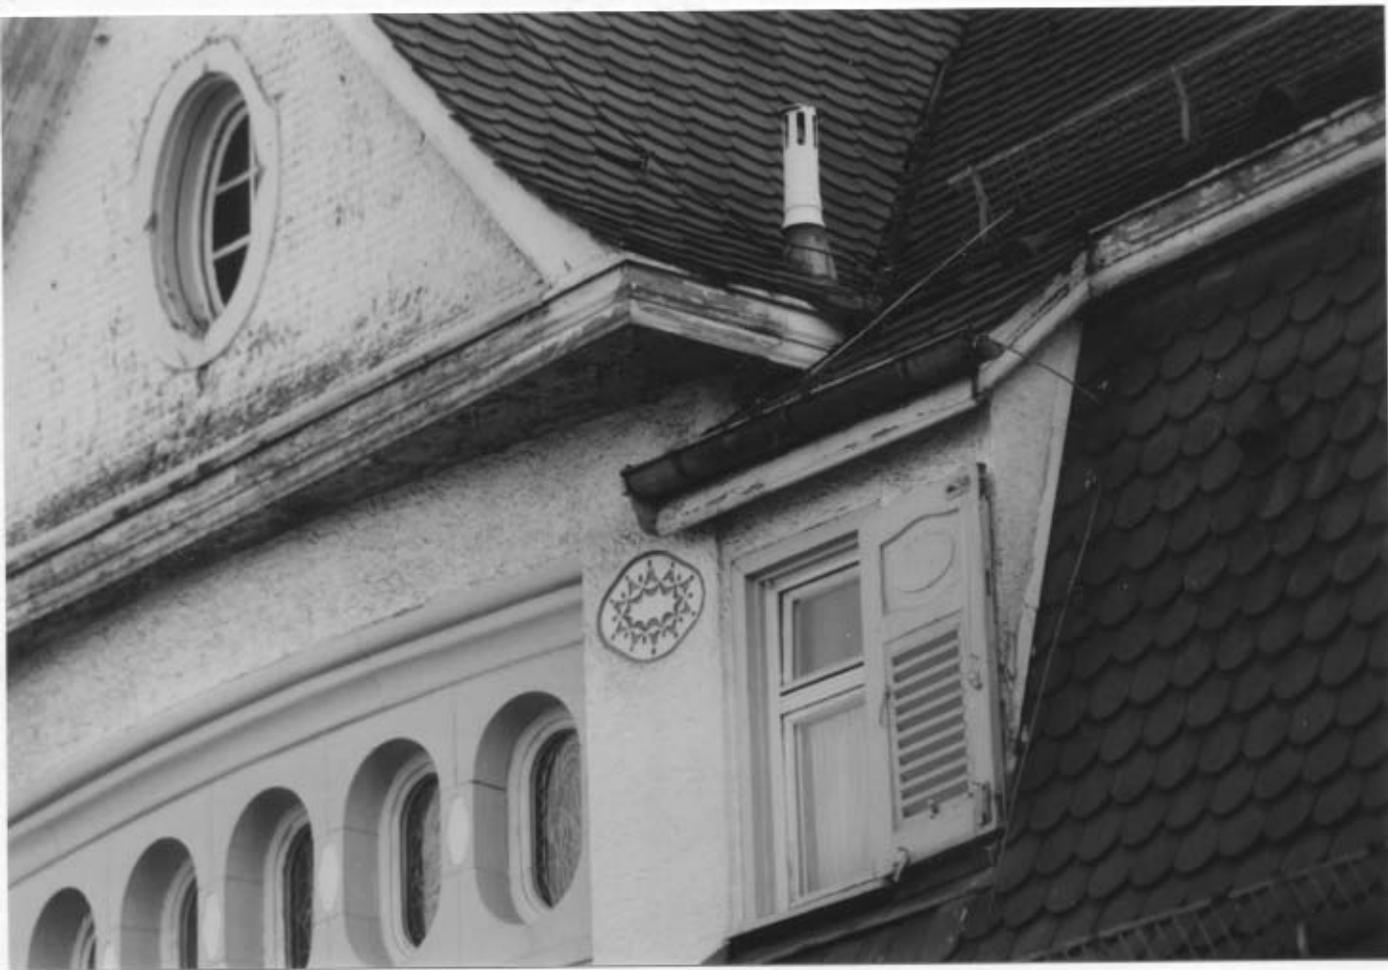
Blasius Geiger
Villa des Uhrenfabrikanten Johannes Bürk in Schwenningen
(1909)

Schreiner- und Stukkateurarbeit in der Nordfassade (Giebel)
(Aufnahme des Verfassers, März 1997, Liste Nr. 95, Neg.Nr.13A)

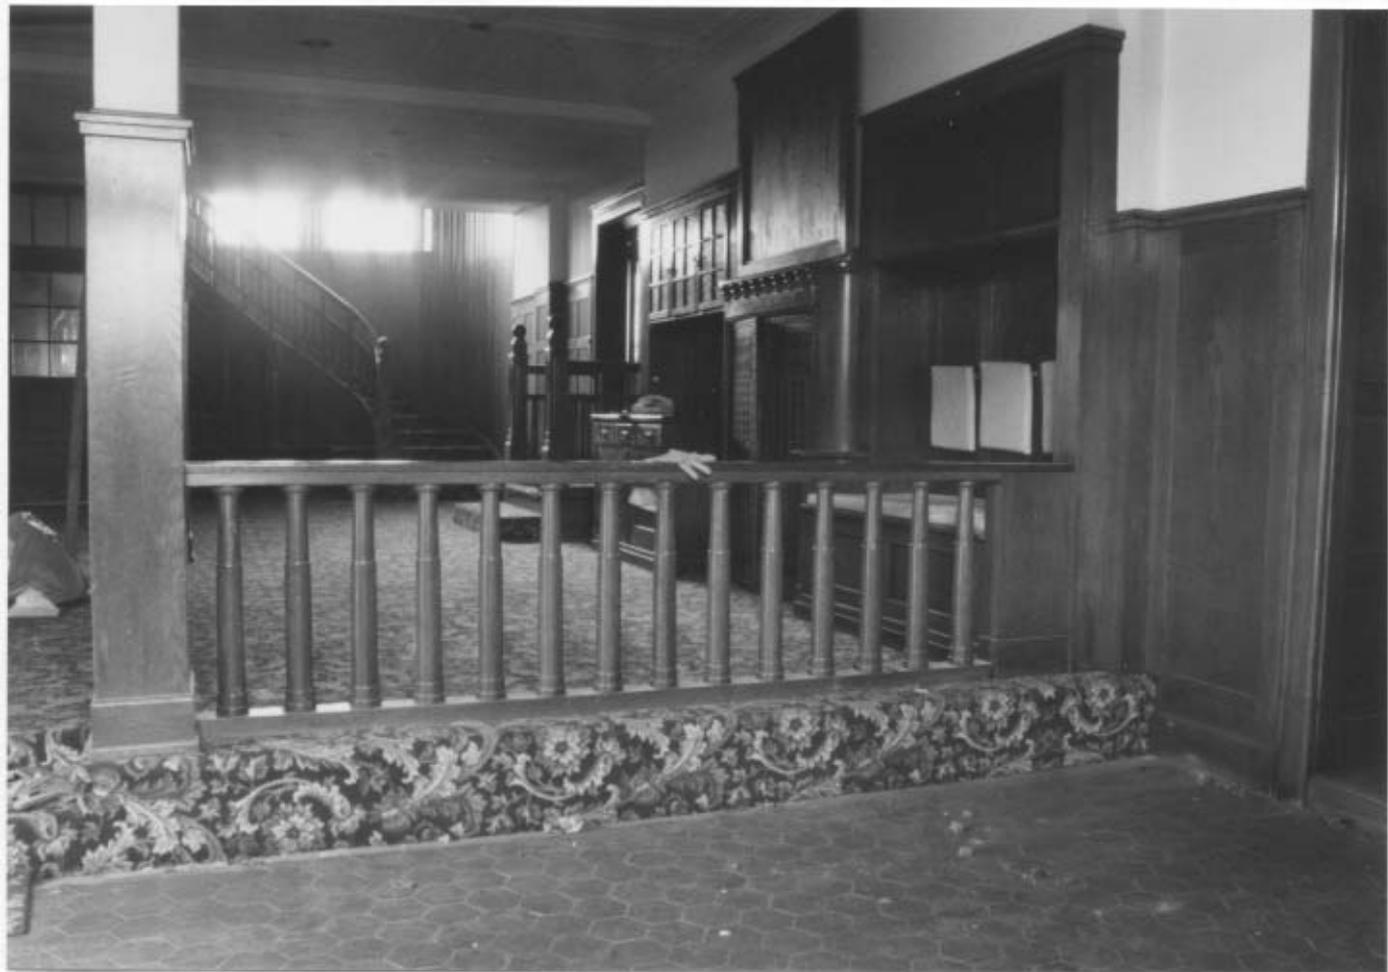
Blasius Geiger
Villa des Uhrenfabrikanten Johannes Bürk in Schwenningen
(1909)

Schreinerdetail in der Diele:
Balustrade und Einbausschränke
(Aufnahme des Verfassers, März 1997, Liste Nr. 113, Neg.Nr.11A)

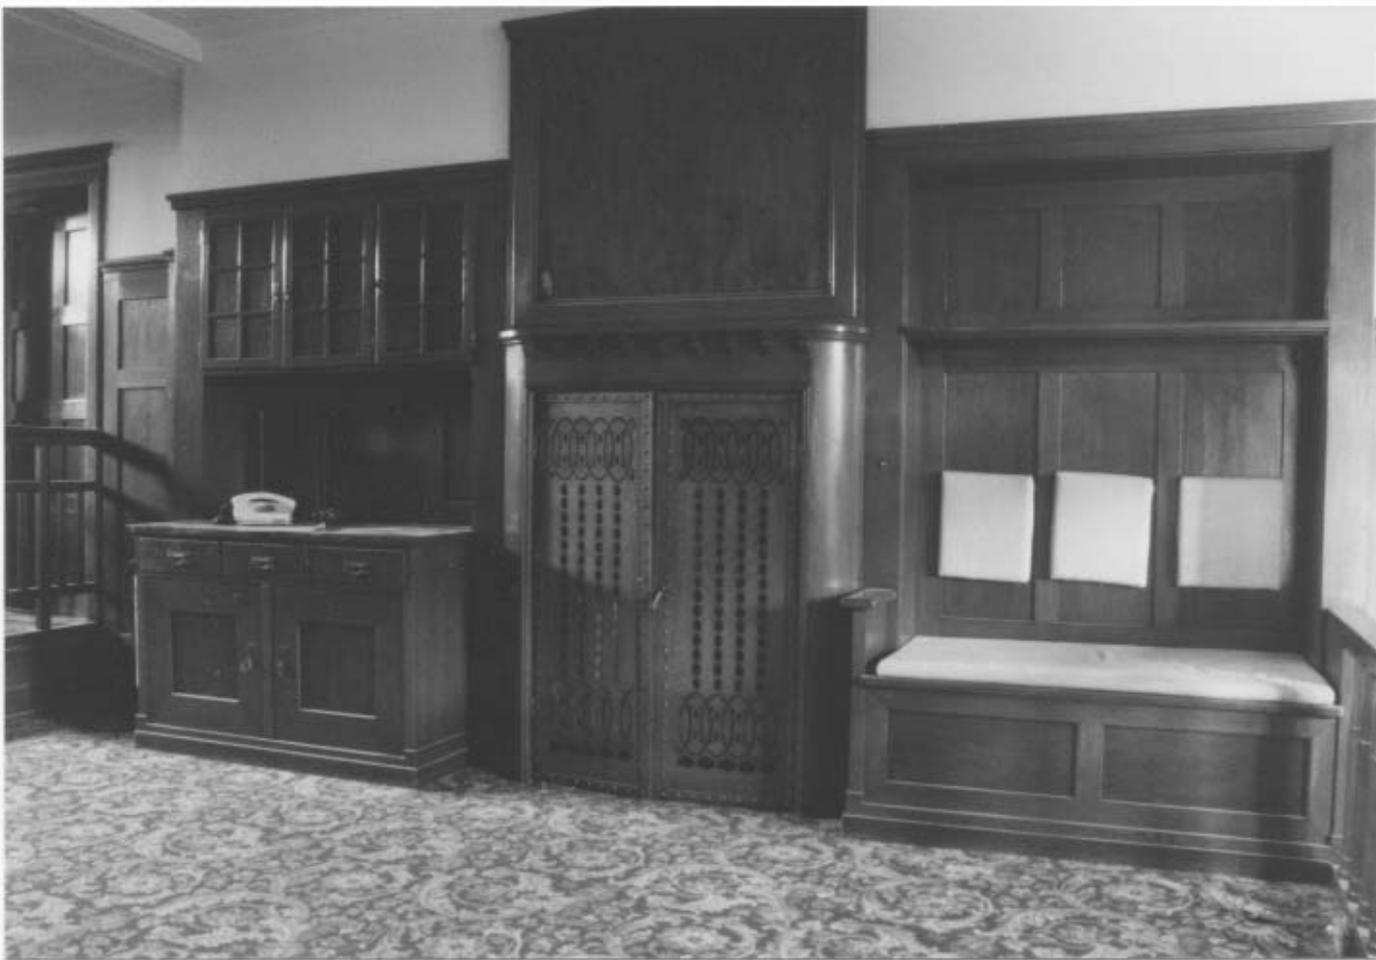
Blasius Geiger
Villa des Uhrenfabrikanten Johannes Bürk in Schweningen
(1909)

Schreinerdtail in der Diele:
Balustrade, Heizkörperverkleidung und Einbaumöbel
(Aufnahme des Verfassers, März 1997, Liste Nr. 113, Neg.Nr.12A)

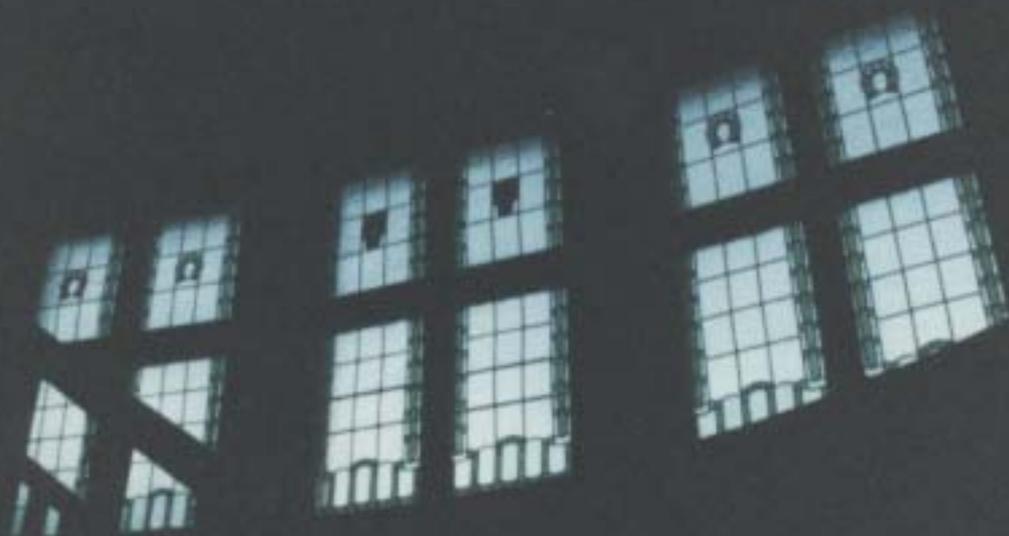
Blasius Geiger
Villa des Uhrenfabrikanten Johannes Bürk in Schwenningen
(1909)

Treppenhausverglasung, unterer Abschnitt,
zwischen Erdgeschoß und erstem Obergeschoß
(Aufnahme des Verfassers, März 1997, Liste Nr. 110, Neg.Nr.15A)
