**Stätten der Arbeit,
Stätten der Verwaltung, Wohnstätten:
Die Industriearchitektur in Villingen und Schwenningen
bis 1945 (Hochbauten)**

**Abbildungen
Bd. II Schwenningen**

Inaugural-Dissertation
zur
Erlangung der Doktorwürde
der Philosophischen Fakultäten
der Albert-Ludwig-Universität
zu Freiburg i.Br.

Gerhard Jehle
aus Villingen

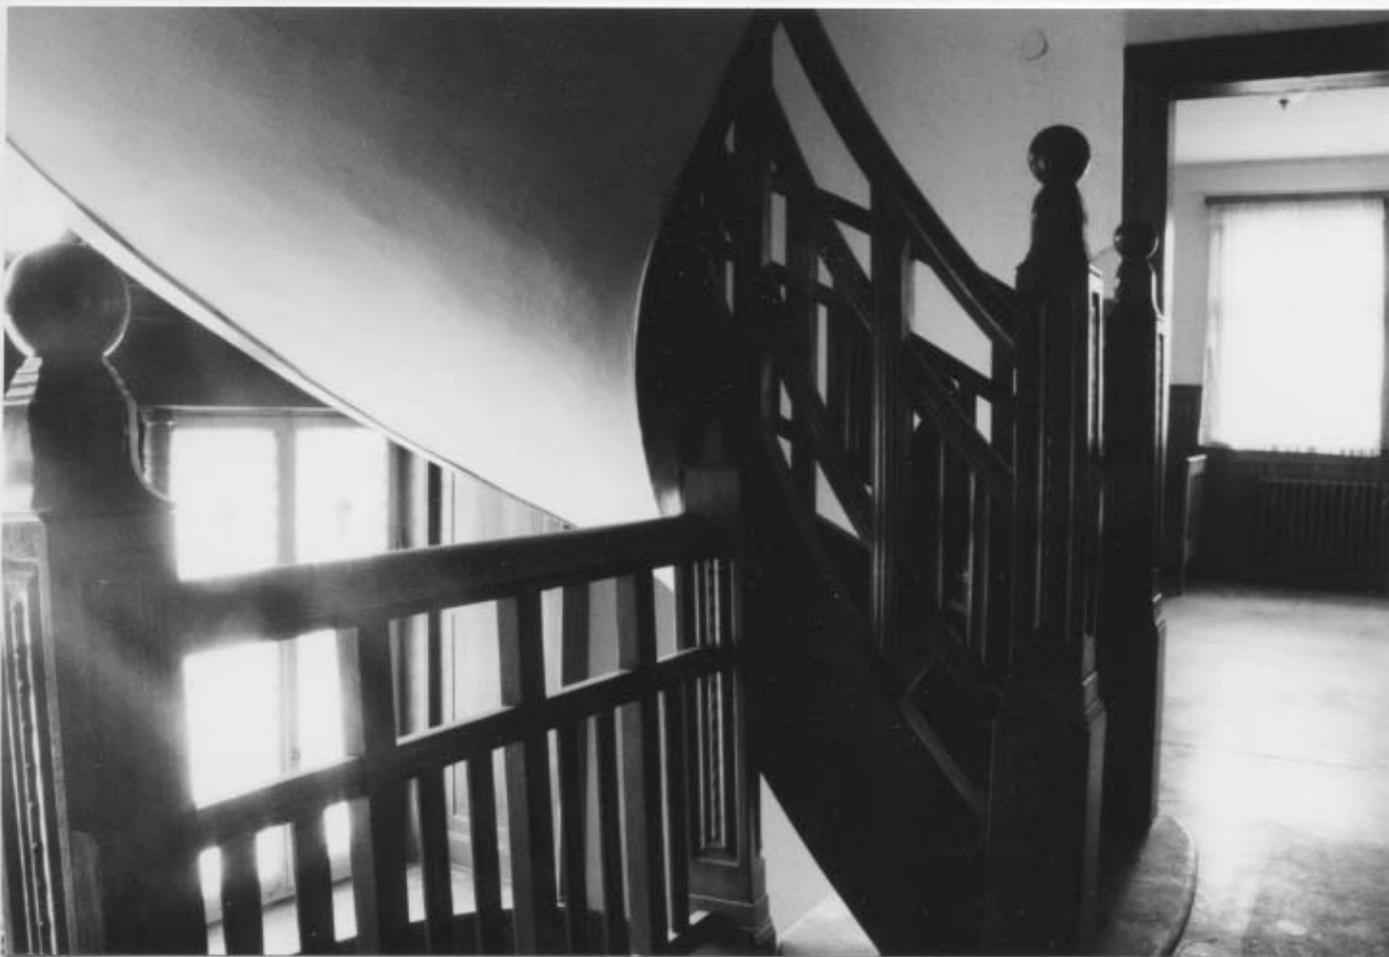
Blasius Geiger
Villa des Uhrenfabrikanten Johannes Bürk in Schwenningen
(1909)

Schreinerdetail aus dem Treppenhaus:
Brüstung und Antrittspfosten im zweiten Obergeschoß
(Aufnahme des Verfassers, März 1997, Liste Nr. 110, Neg.Nr.)

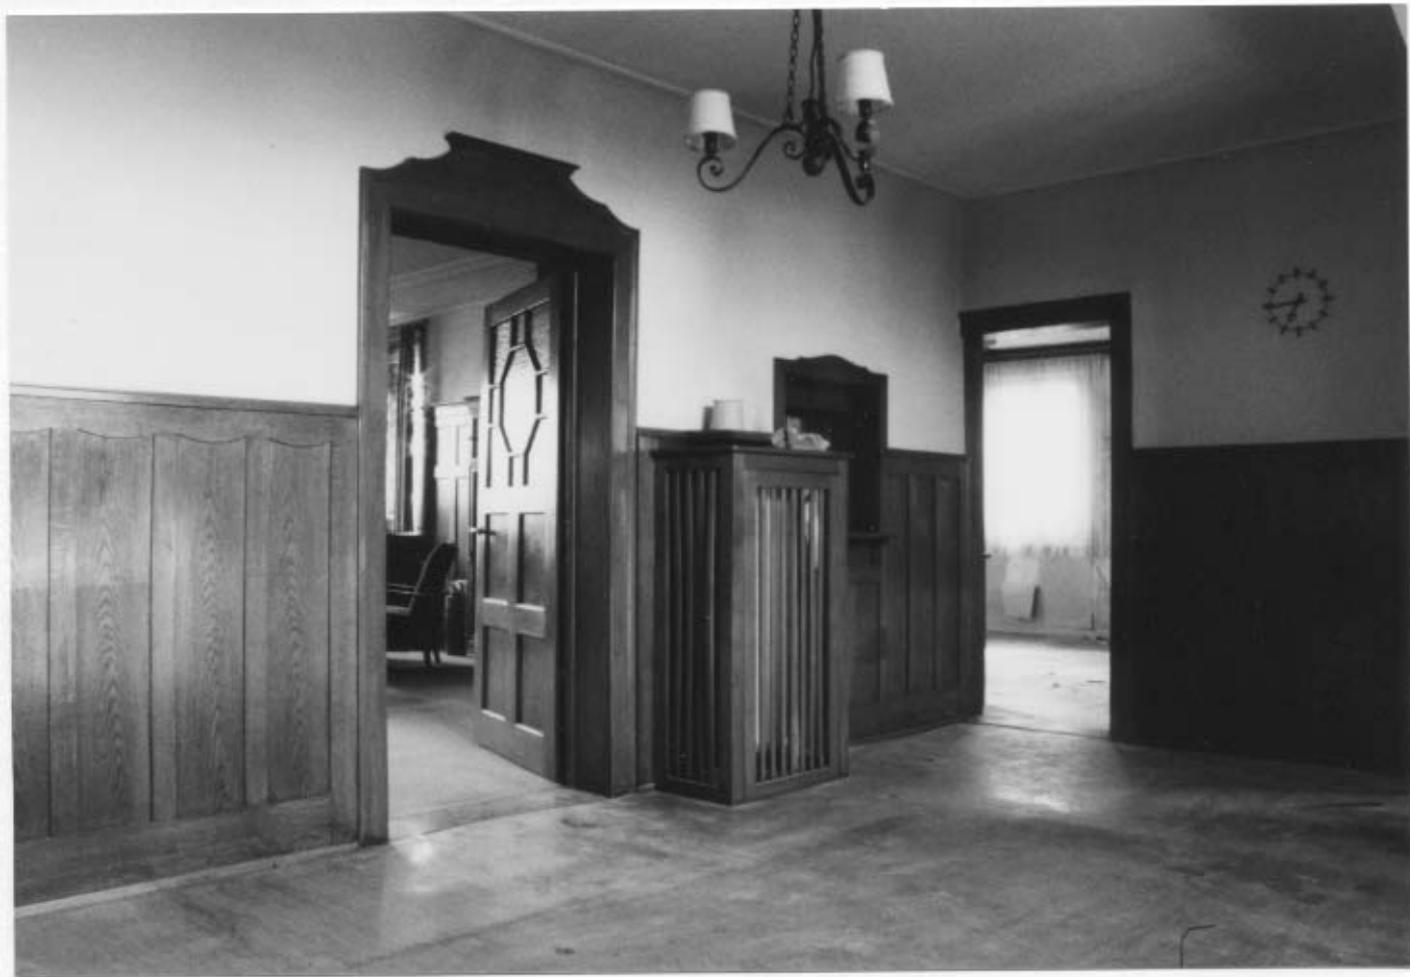
Schreinerdetail: Täferung und Türzargen
in der Diele des ersten Obergeschosses
(Aufnahme des Verfassers, März 1997, Liste Nr. 110, Neg.Nr. 31A)

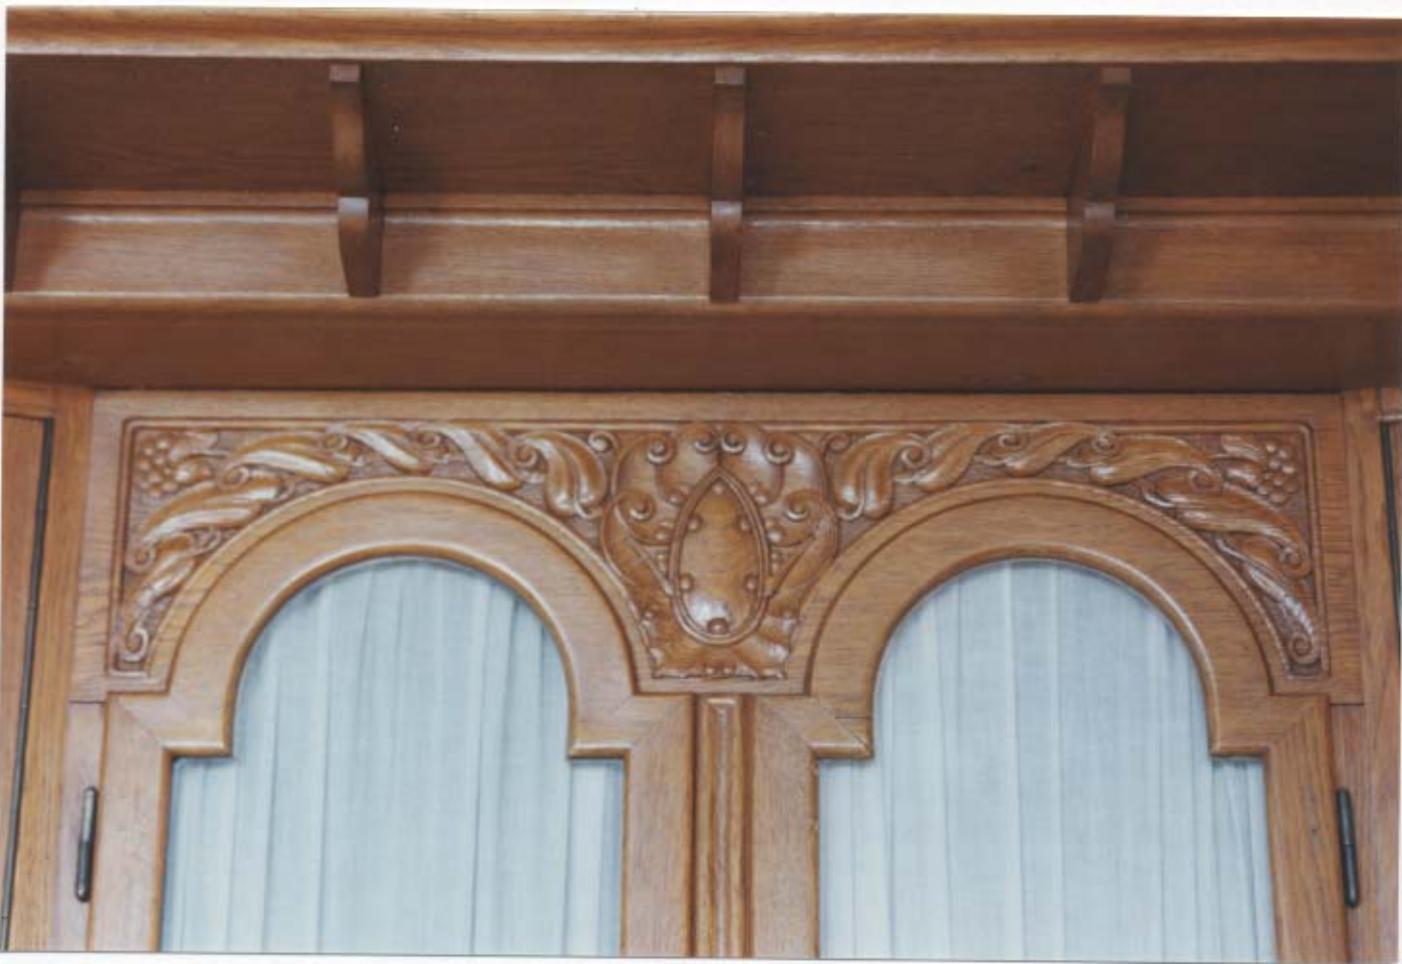
Schreinerdetail (Bogenfüllung und Konsolen) an einem Schrankmöbel
in der Nordwand des Südimmers im ersten Stockwerk
(Aufnahme des Verfassers, März 1997, Liste Nr. 111, Neg. Nr.15A)

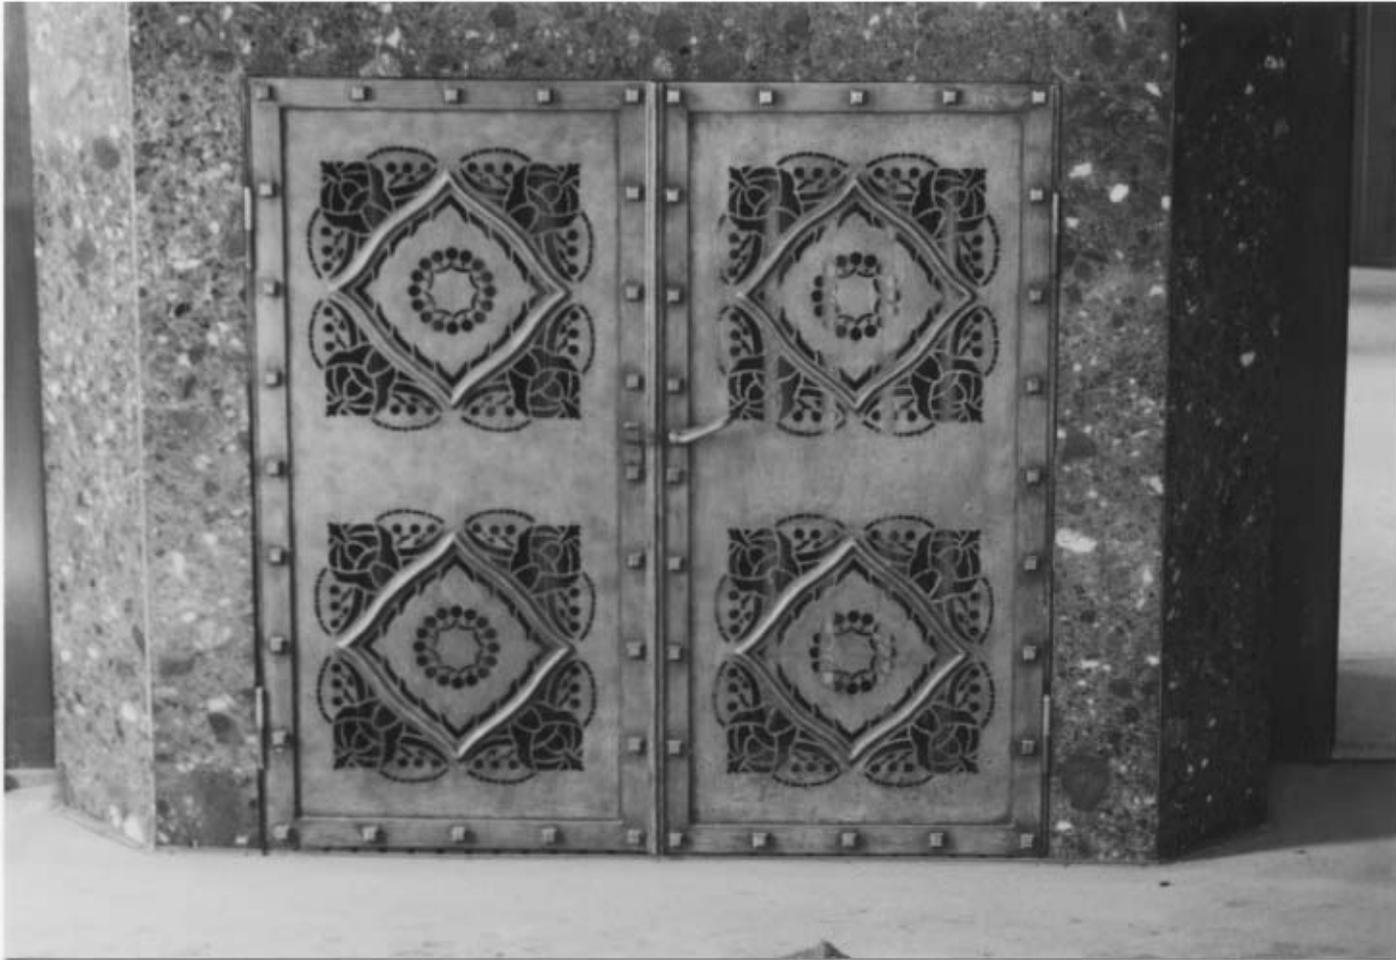
Heizkörperverkleidung aus Speckstein in der Westwand des Ostzimmers
im ersten Obergeschoß
(Aufnahme des Verfassers, März 1997, Liste Nr. 111, Neg.Nr.20A)

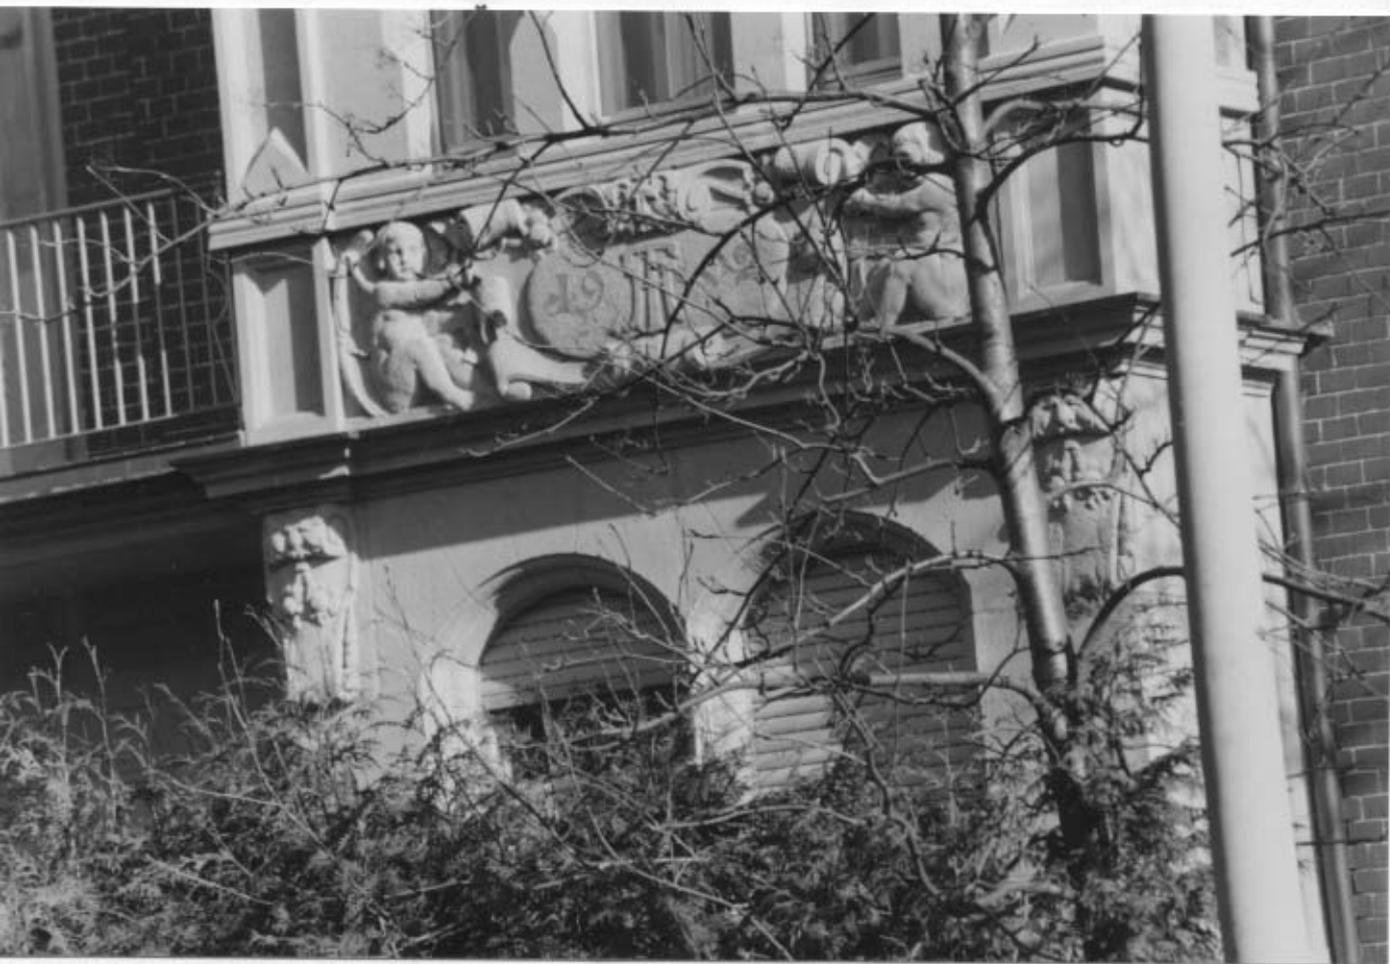
Werkstein-oder Betonwerkstein-Detail:
Konsole und Kartusche in der Erkerbrüstung
(Aufnahme des Verfassers, März 1997, Liste Nr. 92, Neg.Nr.)

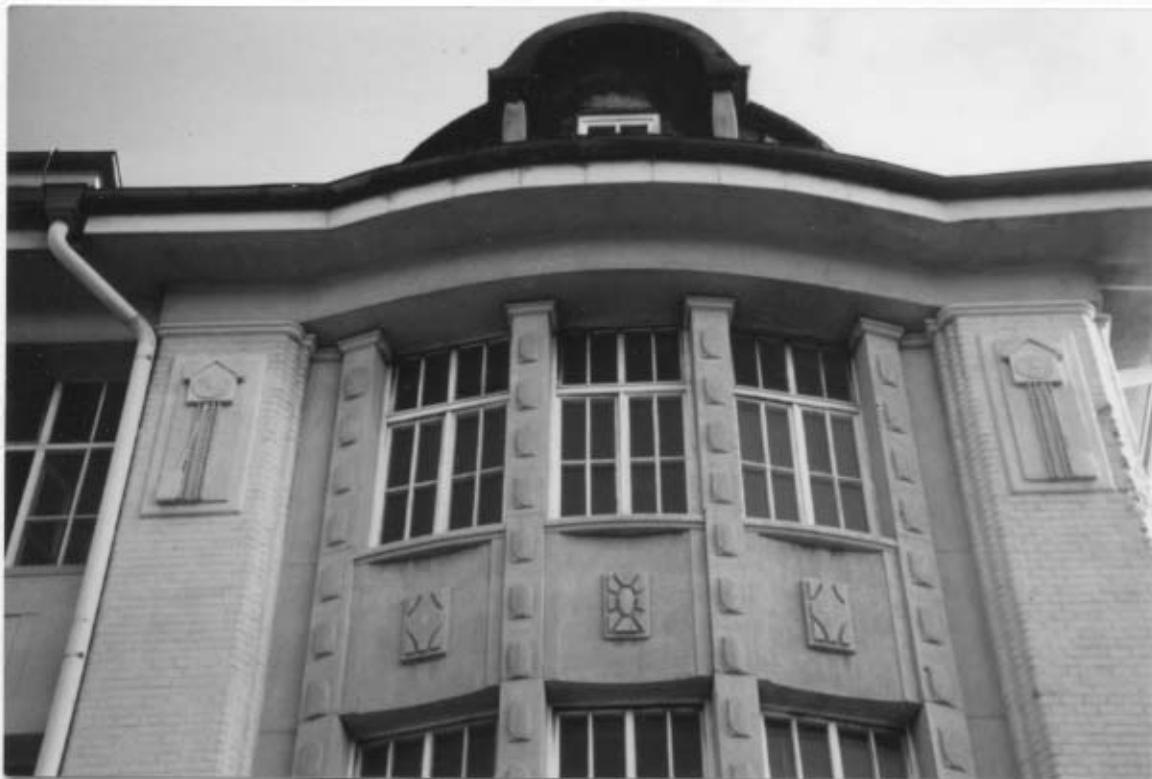
**Betonwerkstein-und Blechnerdetail vom Treppenhaus
(Aufnahme des Verfassers, 1995, Diap.Nr.)**

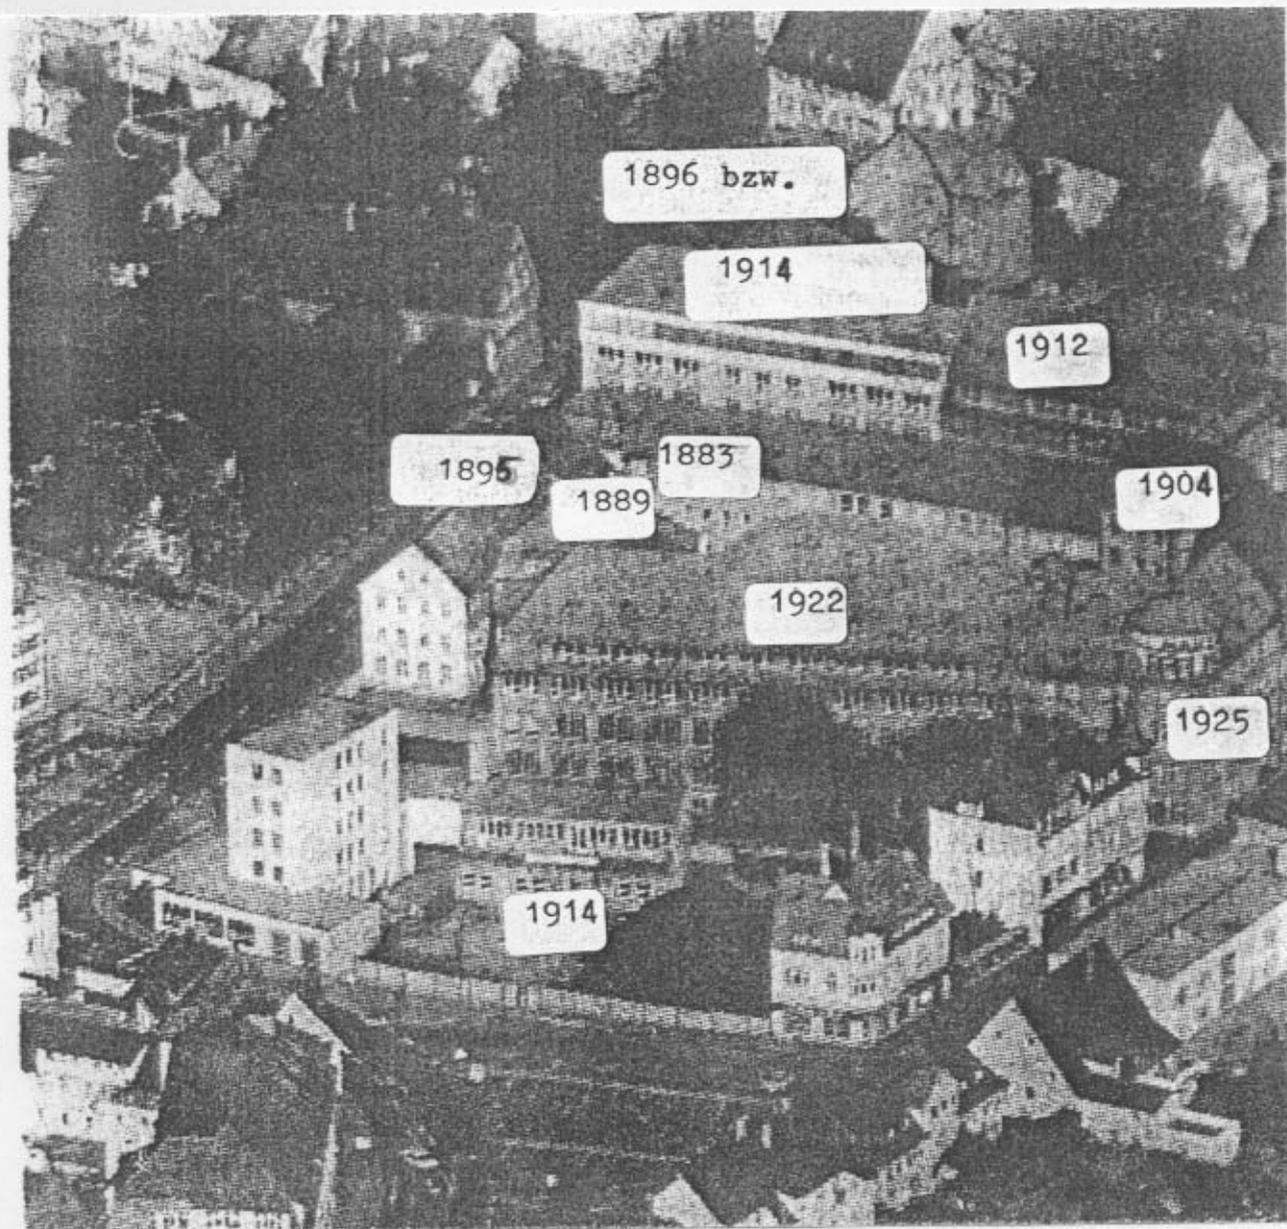
**Uhrenfabrik Mauthe, Schwenningen
Luftaufnahme von Westen**

(veröffentlicht in der „Neckarquelle“ vom 21.1.1980,
ergänzt durch Eintragung der Erstellungsjahre [durch G.J.]
Zeitungsausschnitt im Mauthe-Museum, Schwenningen)

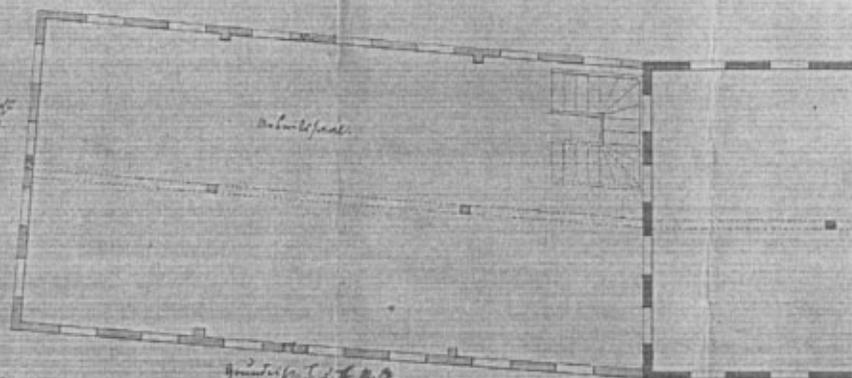
Architekt Schump
Anbau an das dreigeschossige Fabrikgebäude der Firma Mauthe, Schwenningen,
1890
 (aus der Baugenehmigungsakte im Mauthe-Museums, Schwenningen)

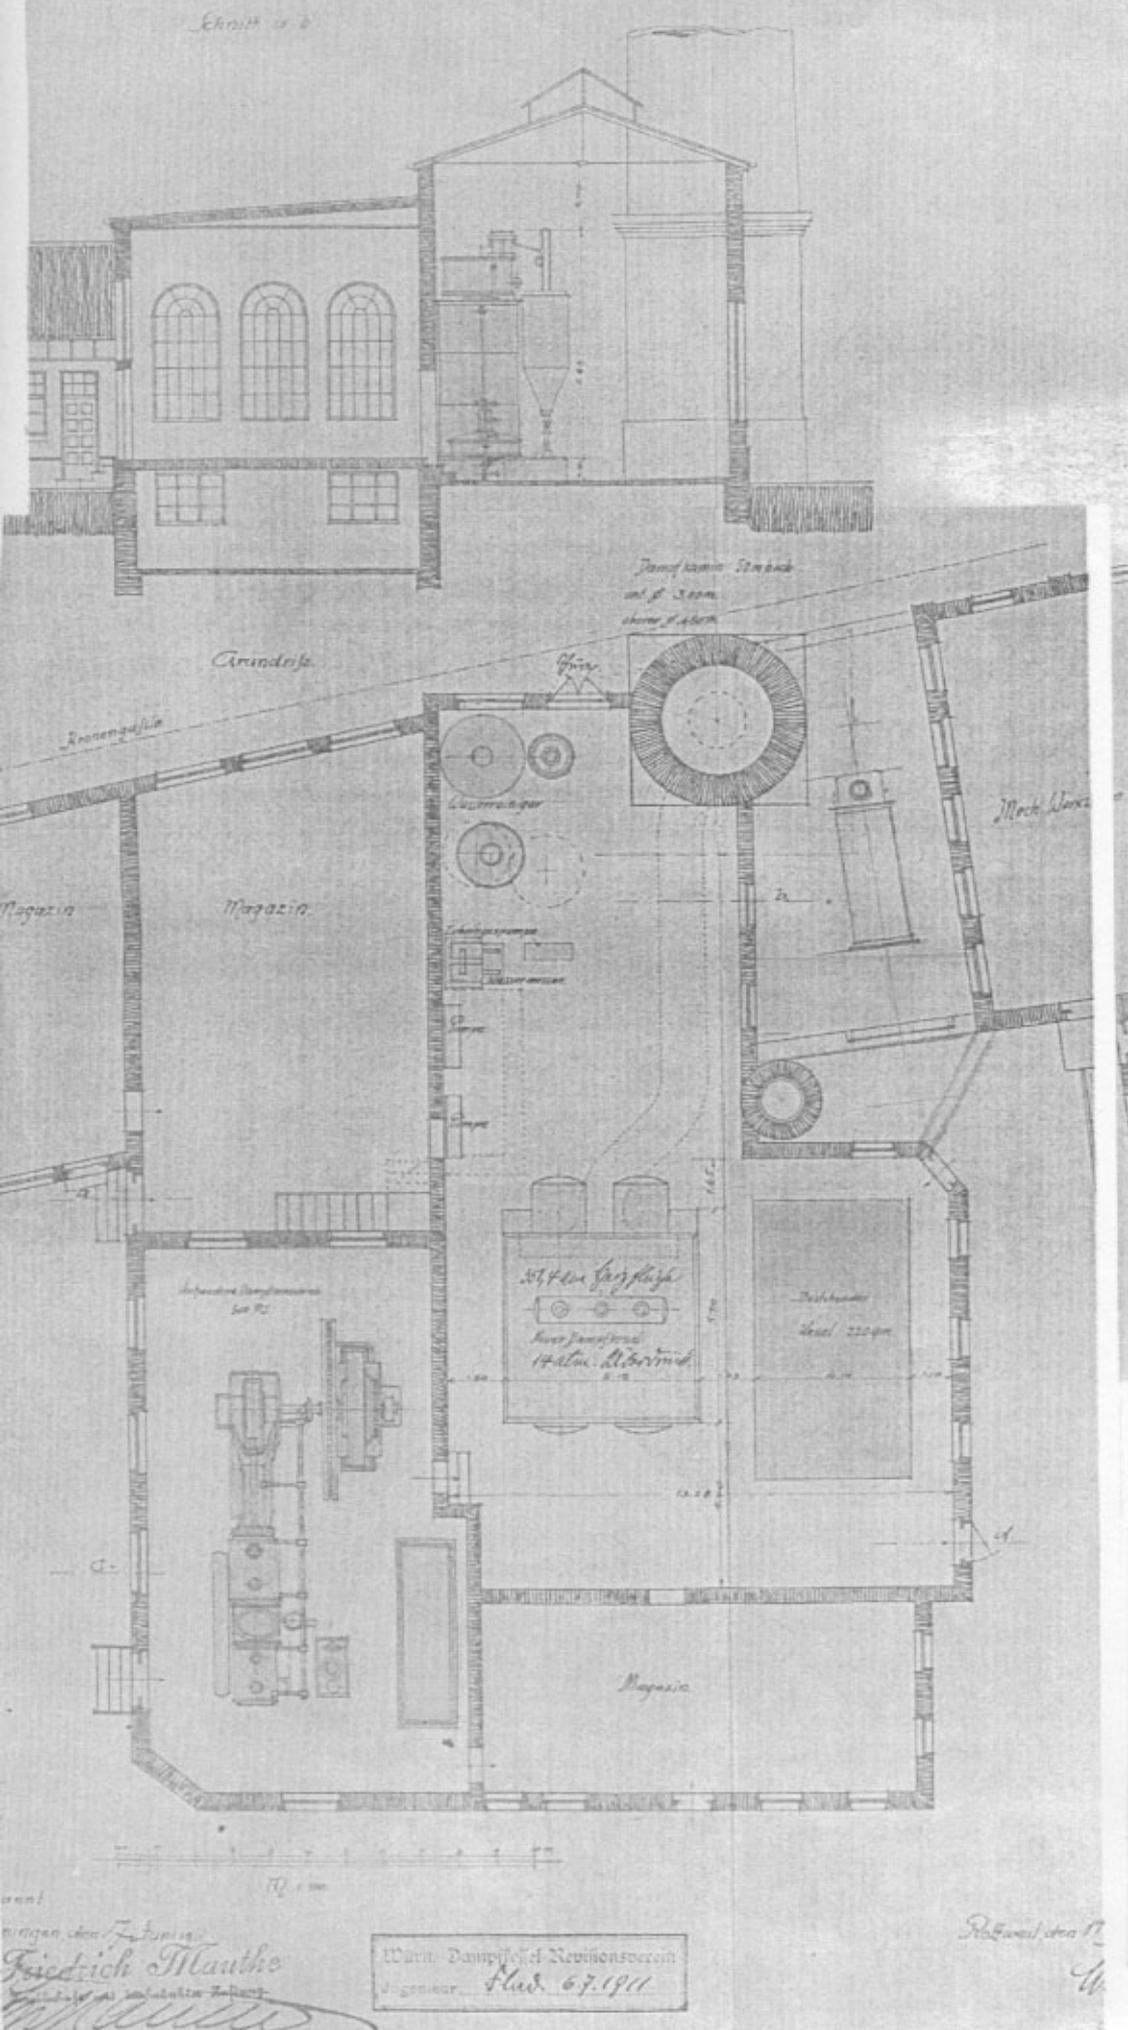
Architekt Graf, Rottweil
Vergrößerung des
Kesselhauses und
Aufstellung eines neuen
Dampfessels
 Grundriß und Querschnitt
 (mit Darstellung der
 Wasserreinigungsanlage)
 (aus der Baugenehmigungsakte
 im Mauthe-Museum,
 Schwenningen)

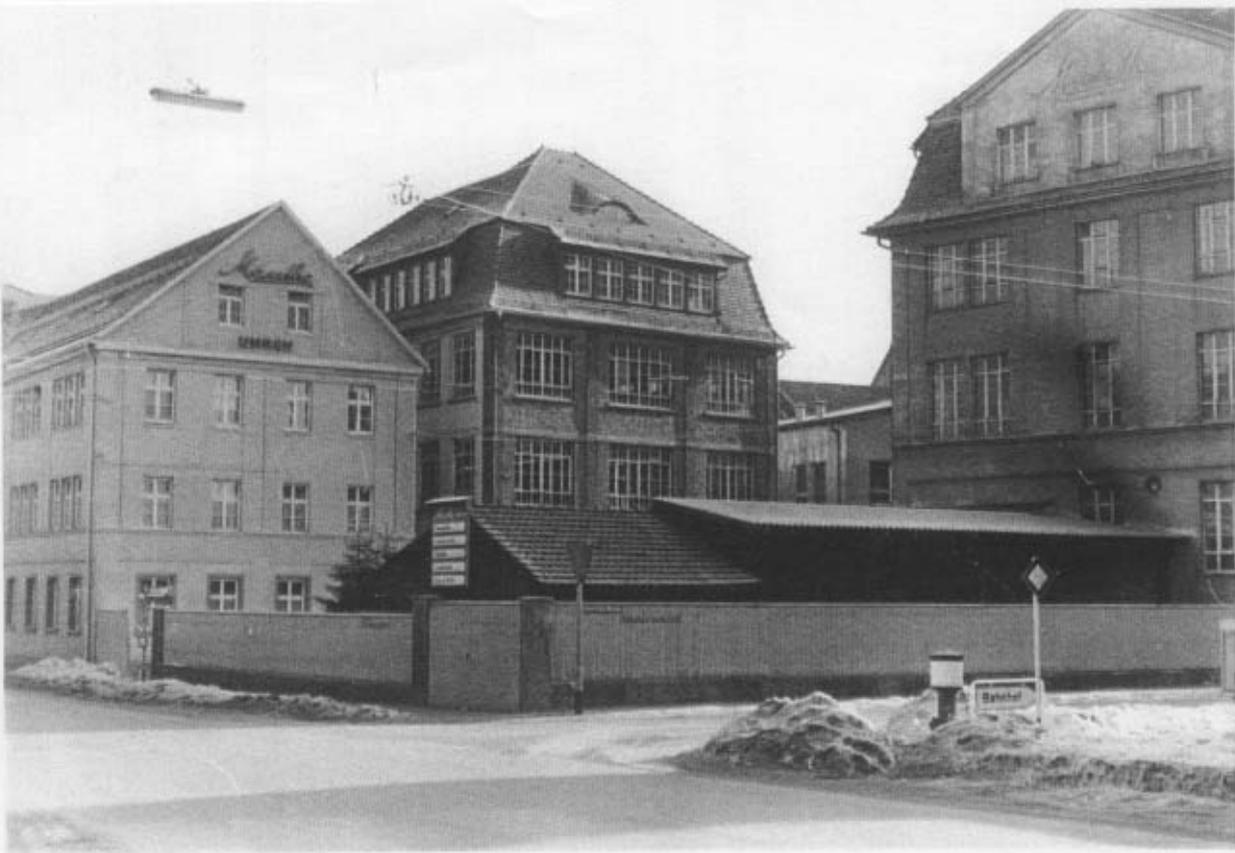
Blick auf drei Mauthe-Gebäude:

links das Verwaltungsgebäude im 1914 durch Umbau einer älteren Fabrikhalle
erreichten Zustand;

In der Mitte eine 1889 errichtete, vermutlich vor dem Ersten Weltkrieg umgebaute
Halle;

rechts die Halle von 1922

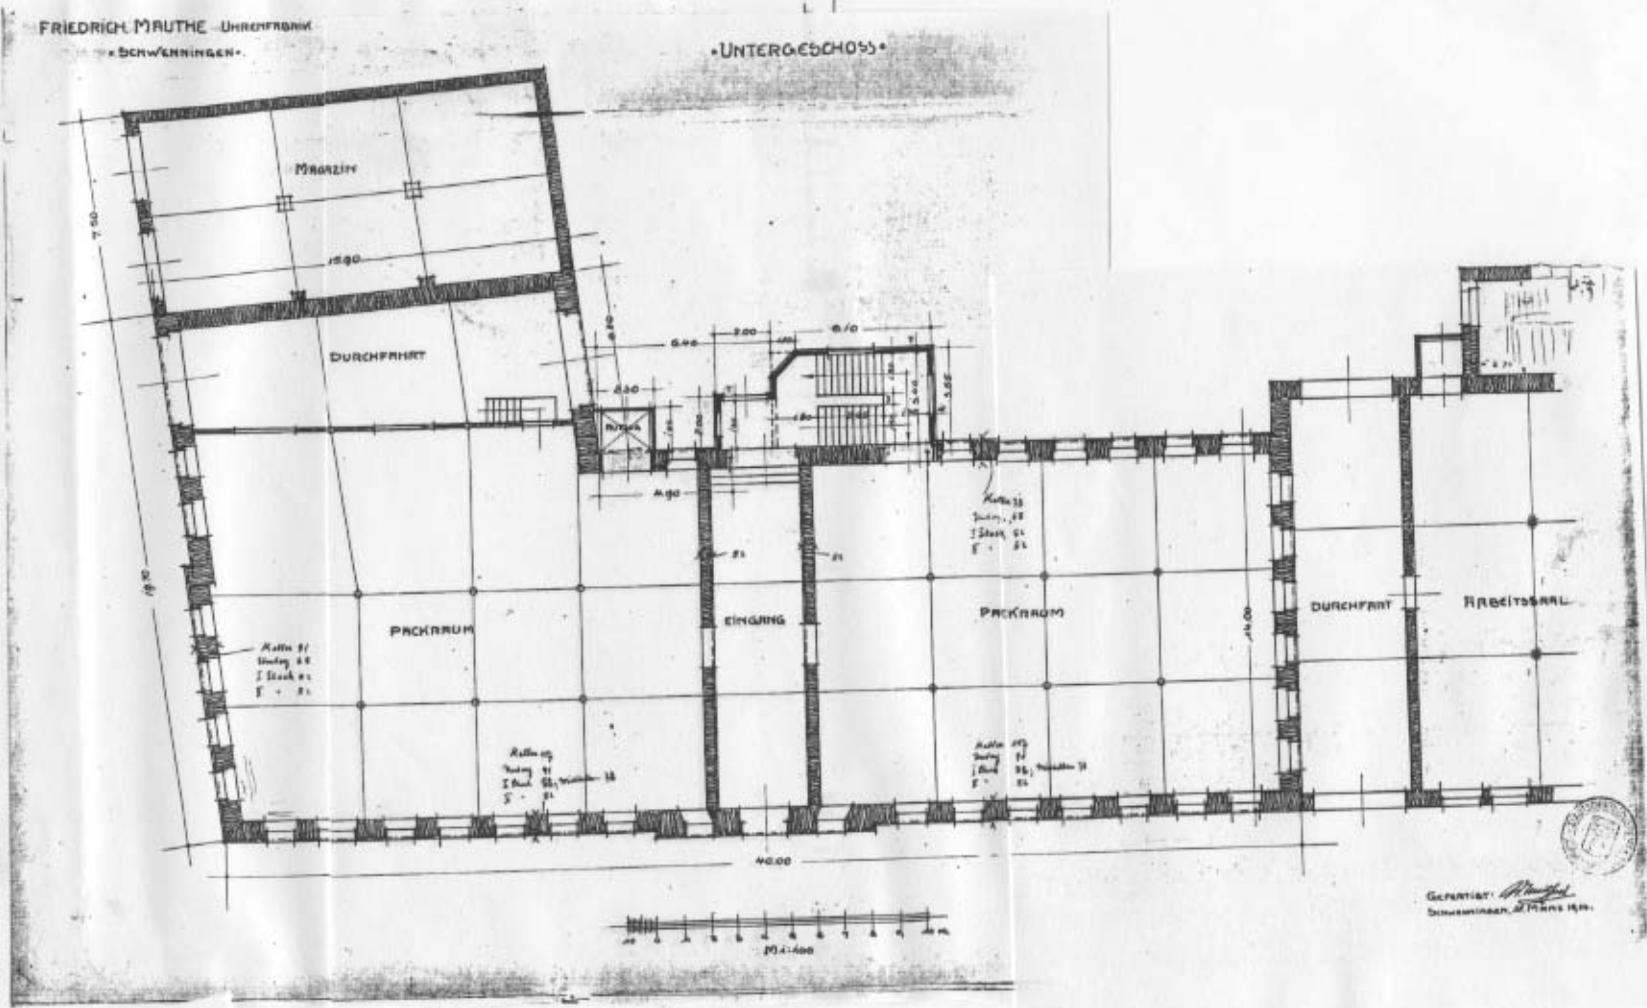
Untergeschoßgrundriß
 (Plandokument im Mauthe-Museum, Schwenningen)

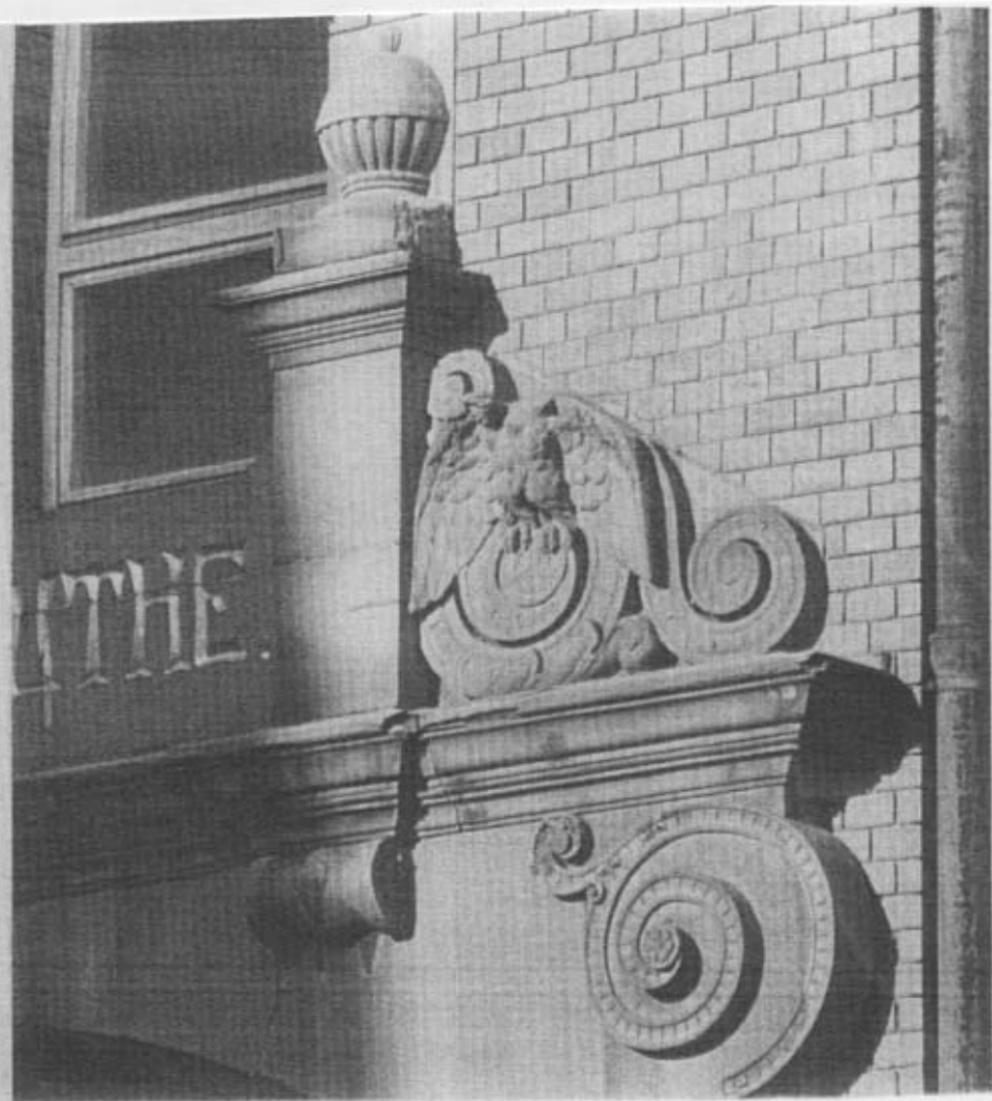
Adler von der Portalbekrönung
Photo von Robold, Schweningen
(Abzug im Mauthe-Museum, Schweningen)

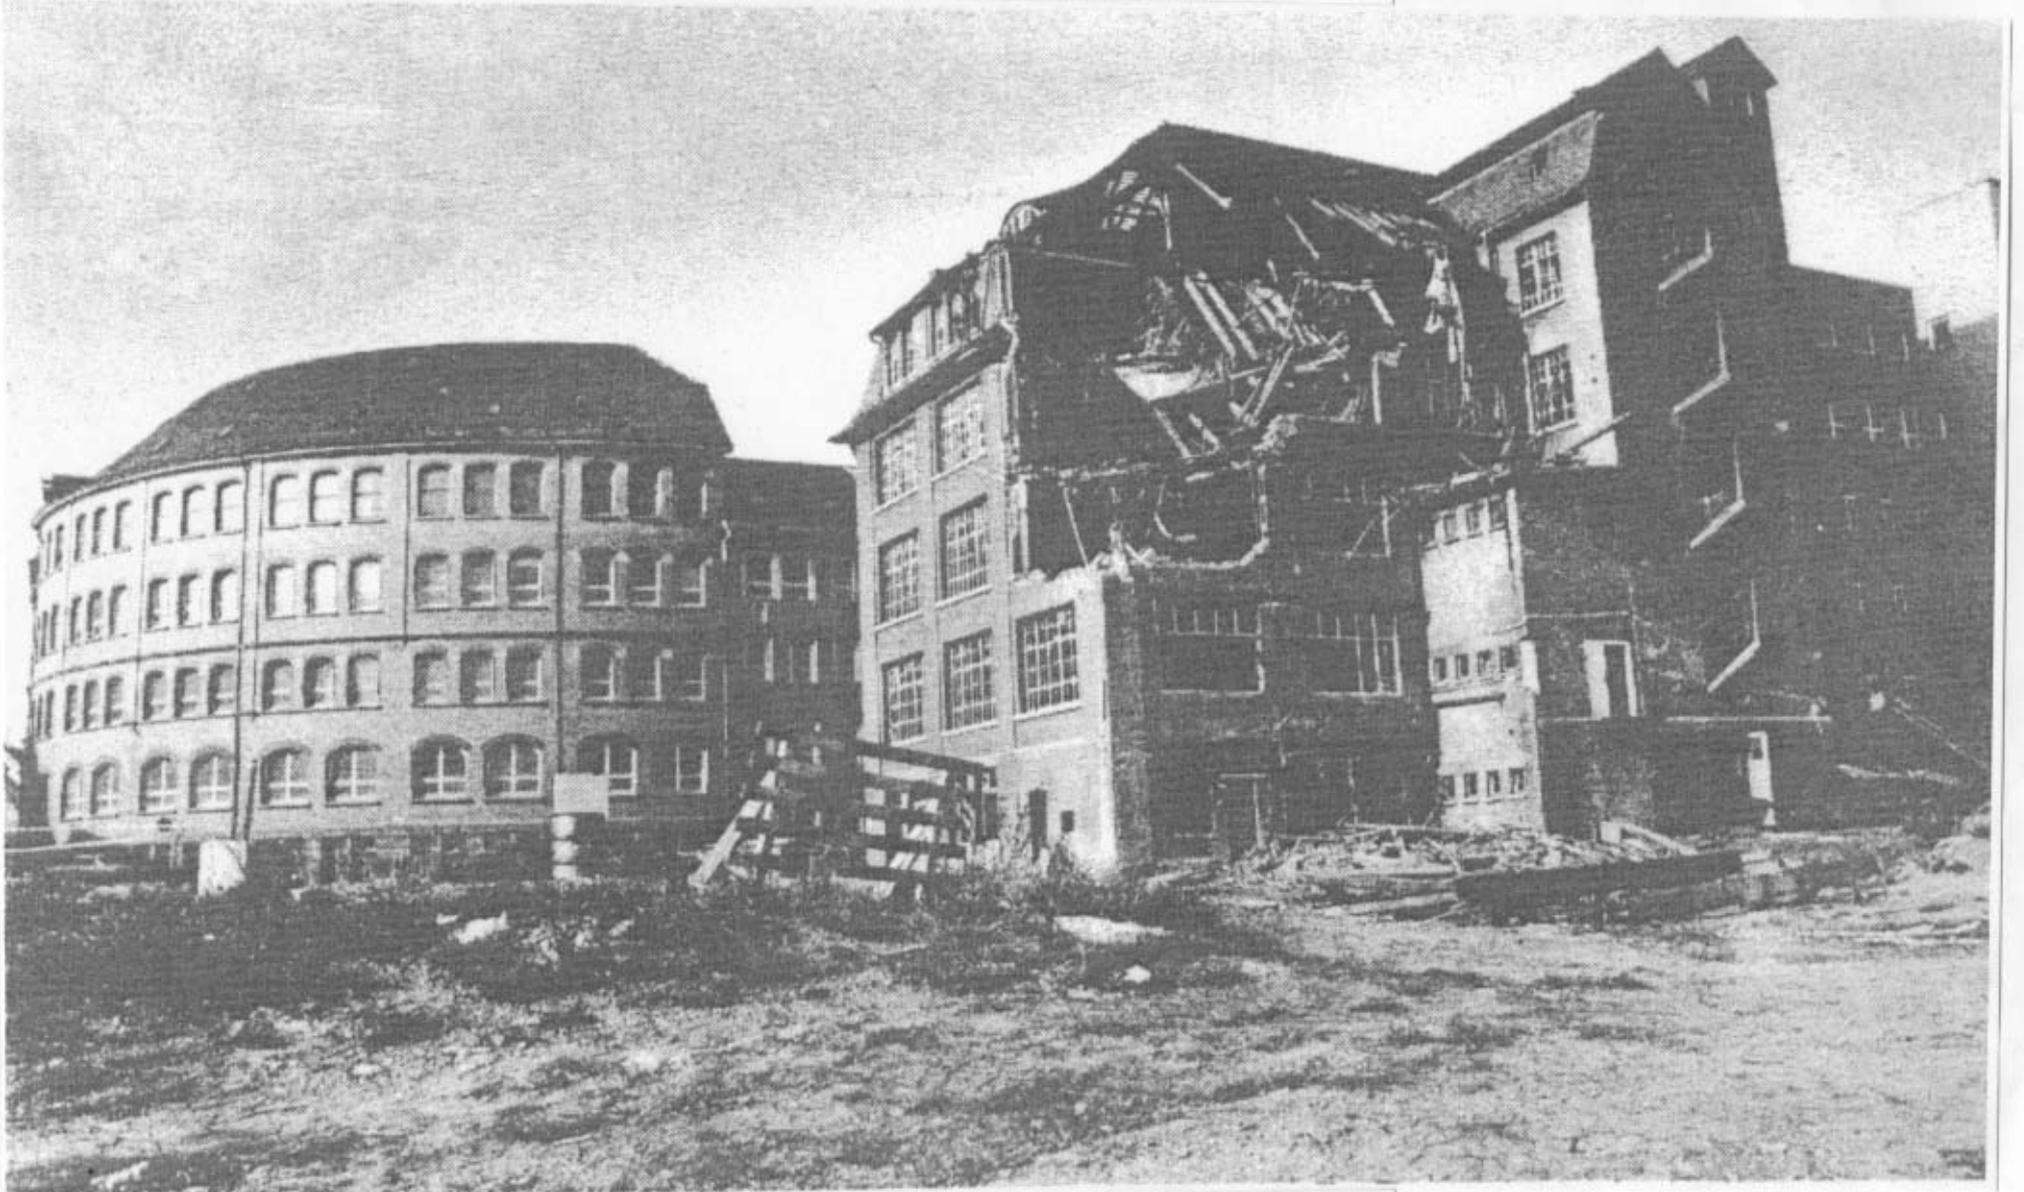
Ansicht von Südosten
Im Vordergrund ein 1912 in Eisenbeton errichteter Bau
(Photographie in der „Neckarquelle“ vom 1.9.1988)

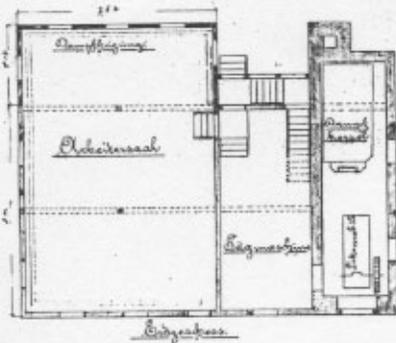
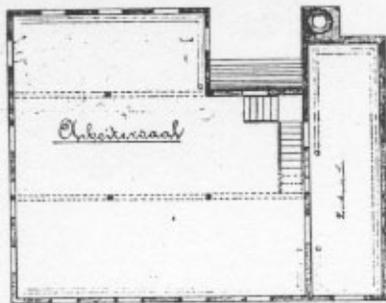
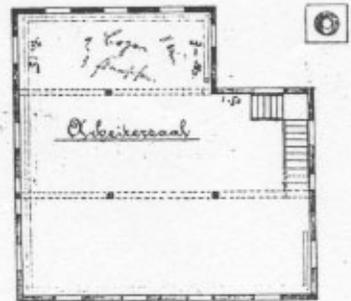
*Zeichnung zur Erweiterung eines Fabrikgebäudes
 von Christian Lauffer Uhrenkastenfabrikant*

Erdgeschoss

Grundriss des 1. Stockes

Grundriss des 2. Stockes

*Die jetzt gezeichnete Fabrikgebäude ist
 zweigesch. für 100 Arbeiter
 für 1000 Uhrenkasten, die Uhren
 für den Export bestimmt sind.*

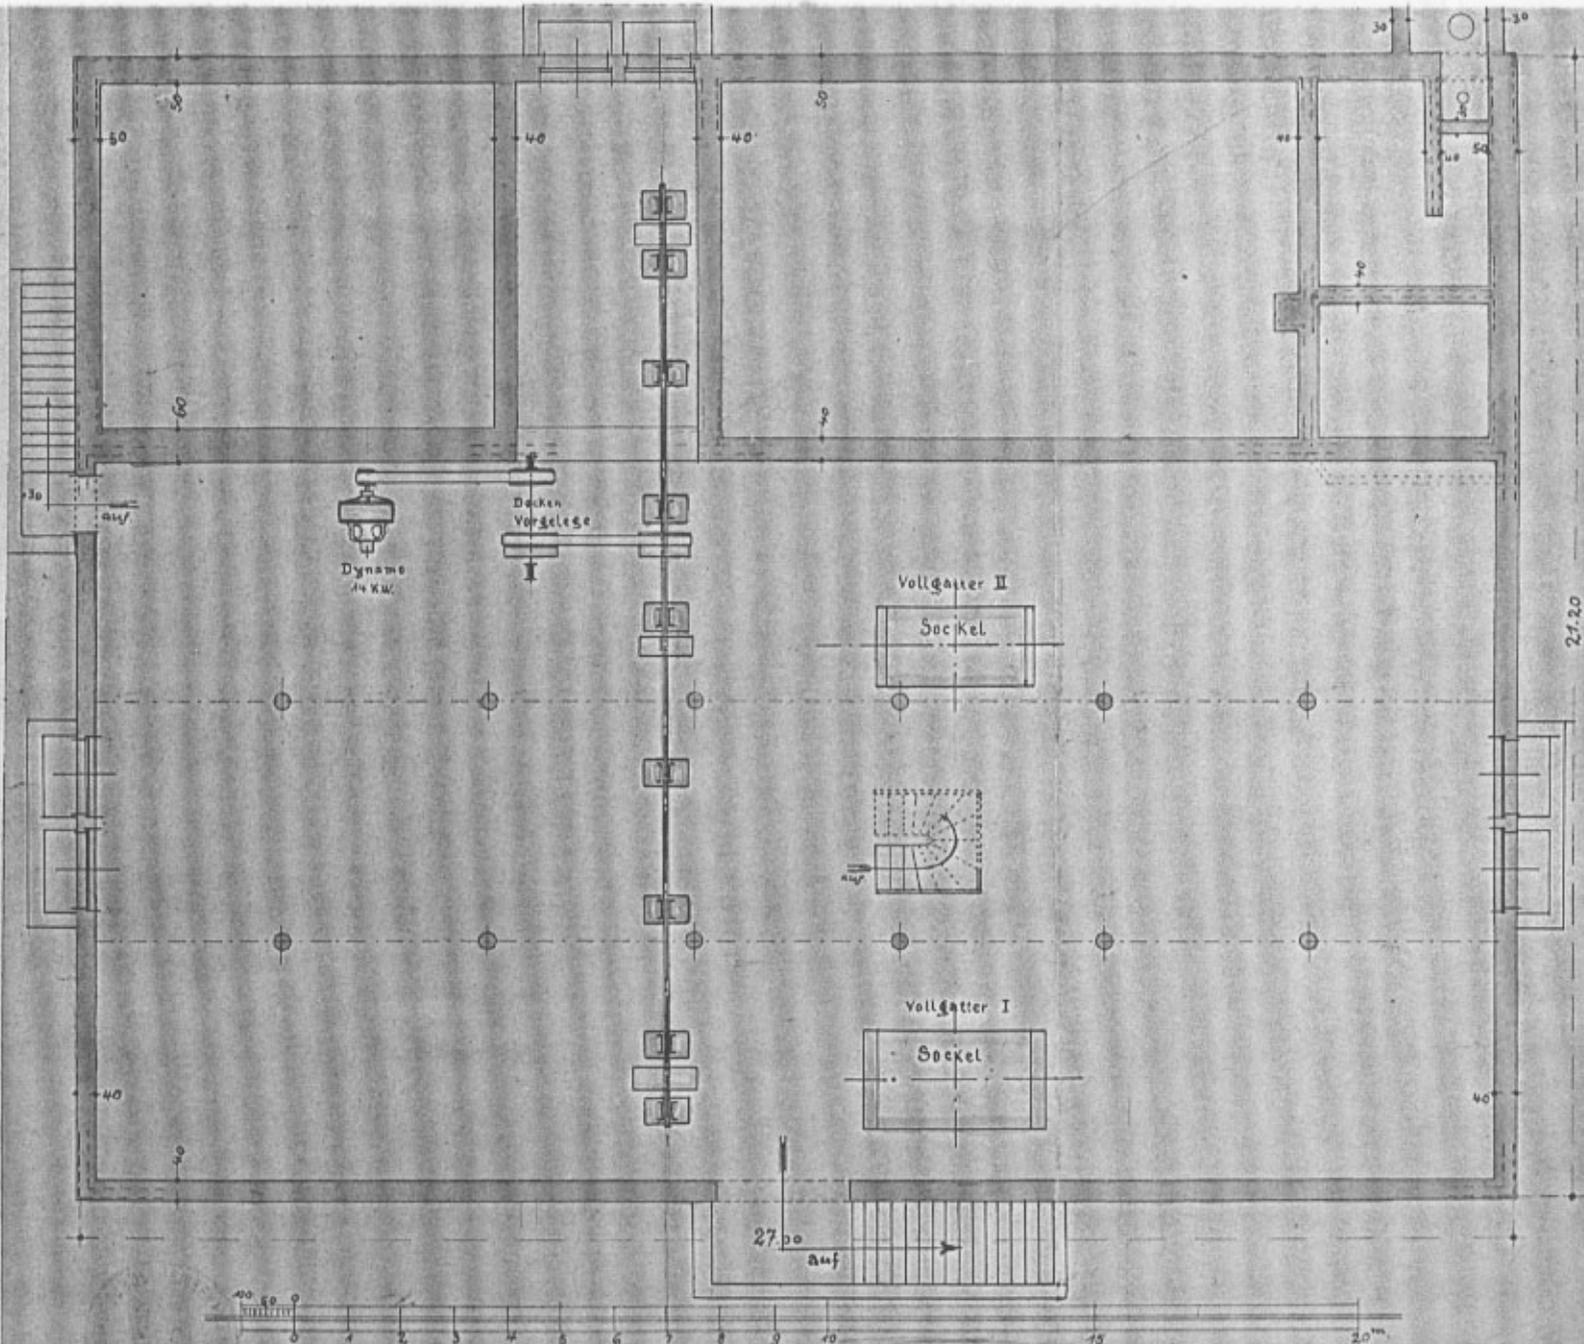
Planfertiger
Armbruster:
Sägewerk mit
Holzbearbeitungs-
Anlage der Firma
Mauthe, Schwenningen
 (1917)
 Grundriß des
 Untergeschosses
 (aus der
 Baugenehmigungsakte
 im Mauthe-Museum,
 Schwenningen)
