**Stätten der Arbeit,
Stätten der Verwaltung, Wohnstätten:
Die Industriearchitektur in Villingen und Schwenningen
bis 1945 (Hochbauten)**

**Abbildungen
Bd. II Schwenningen**

Inaugural-Dissertation
zur
Erlangung der Doktorwürde
der Philosophischen Fakultäten
der Albert-Ludwig-Universität
zu Freiburg i.Br.

Gerhard Jehle
aus Villingen

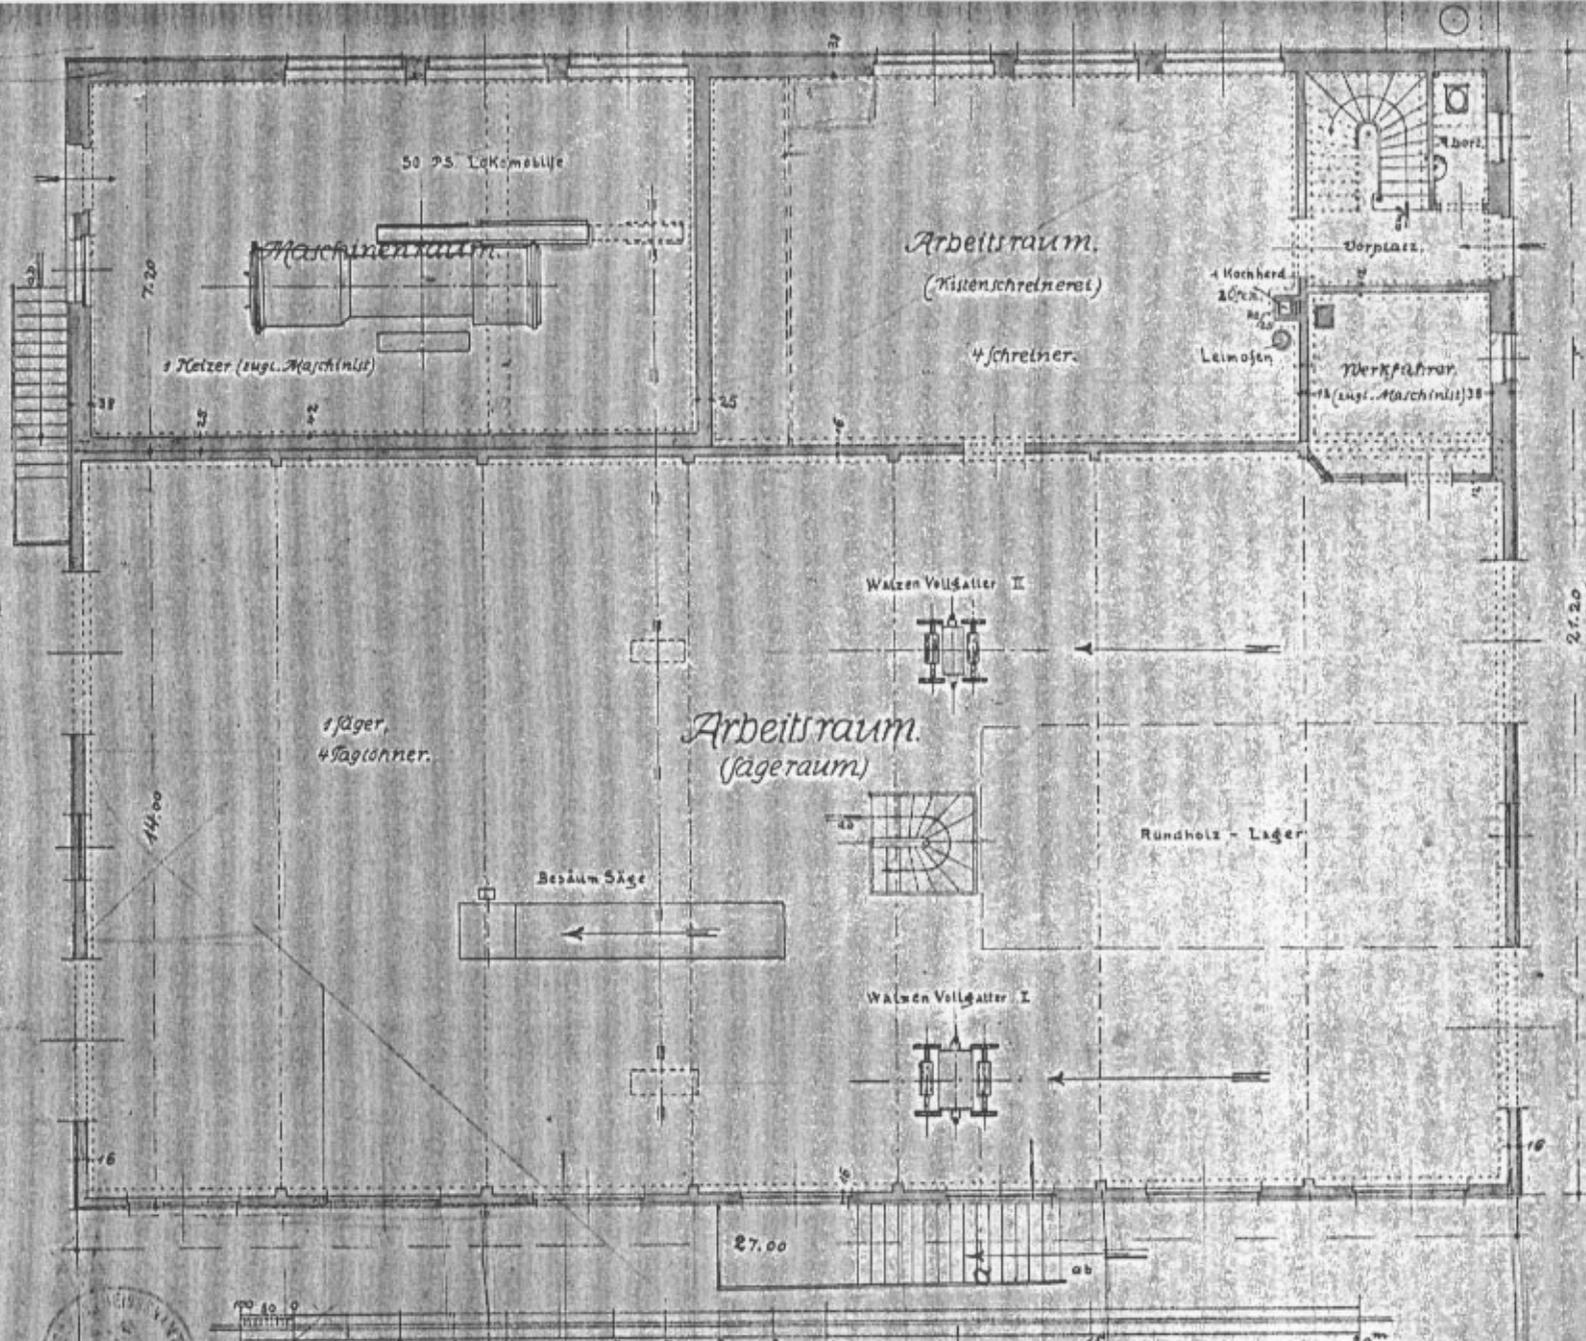
Grundriß des
Obergeschosses
(aus der
Baugenehmigungsakte
im Mauthe-Museum,
Schwenningen)

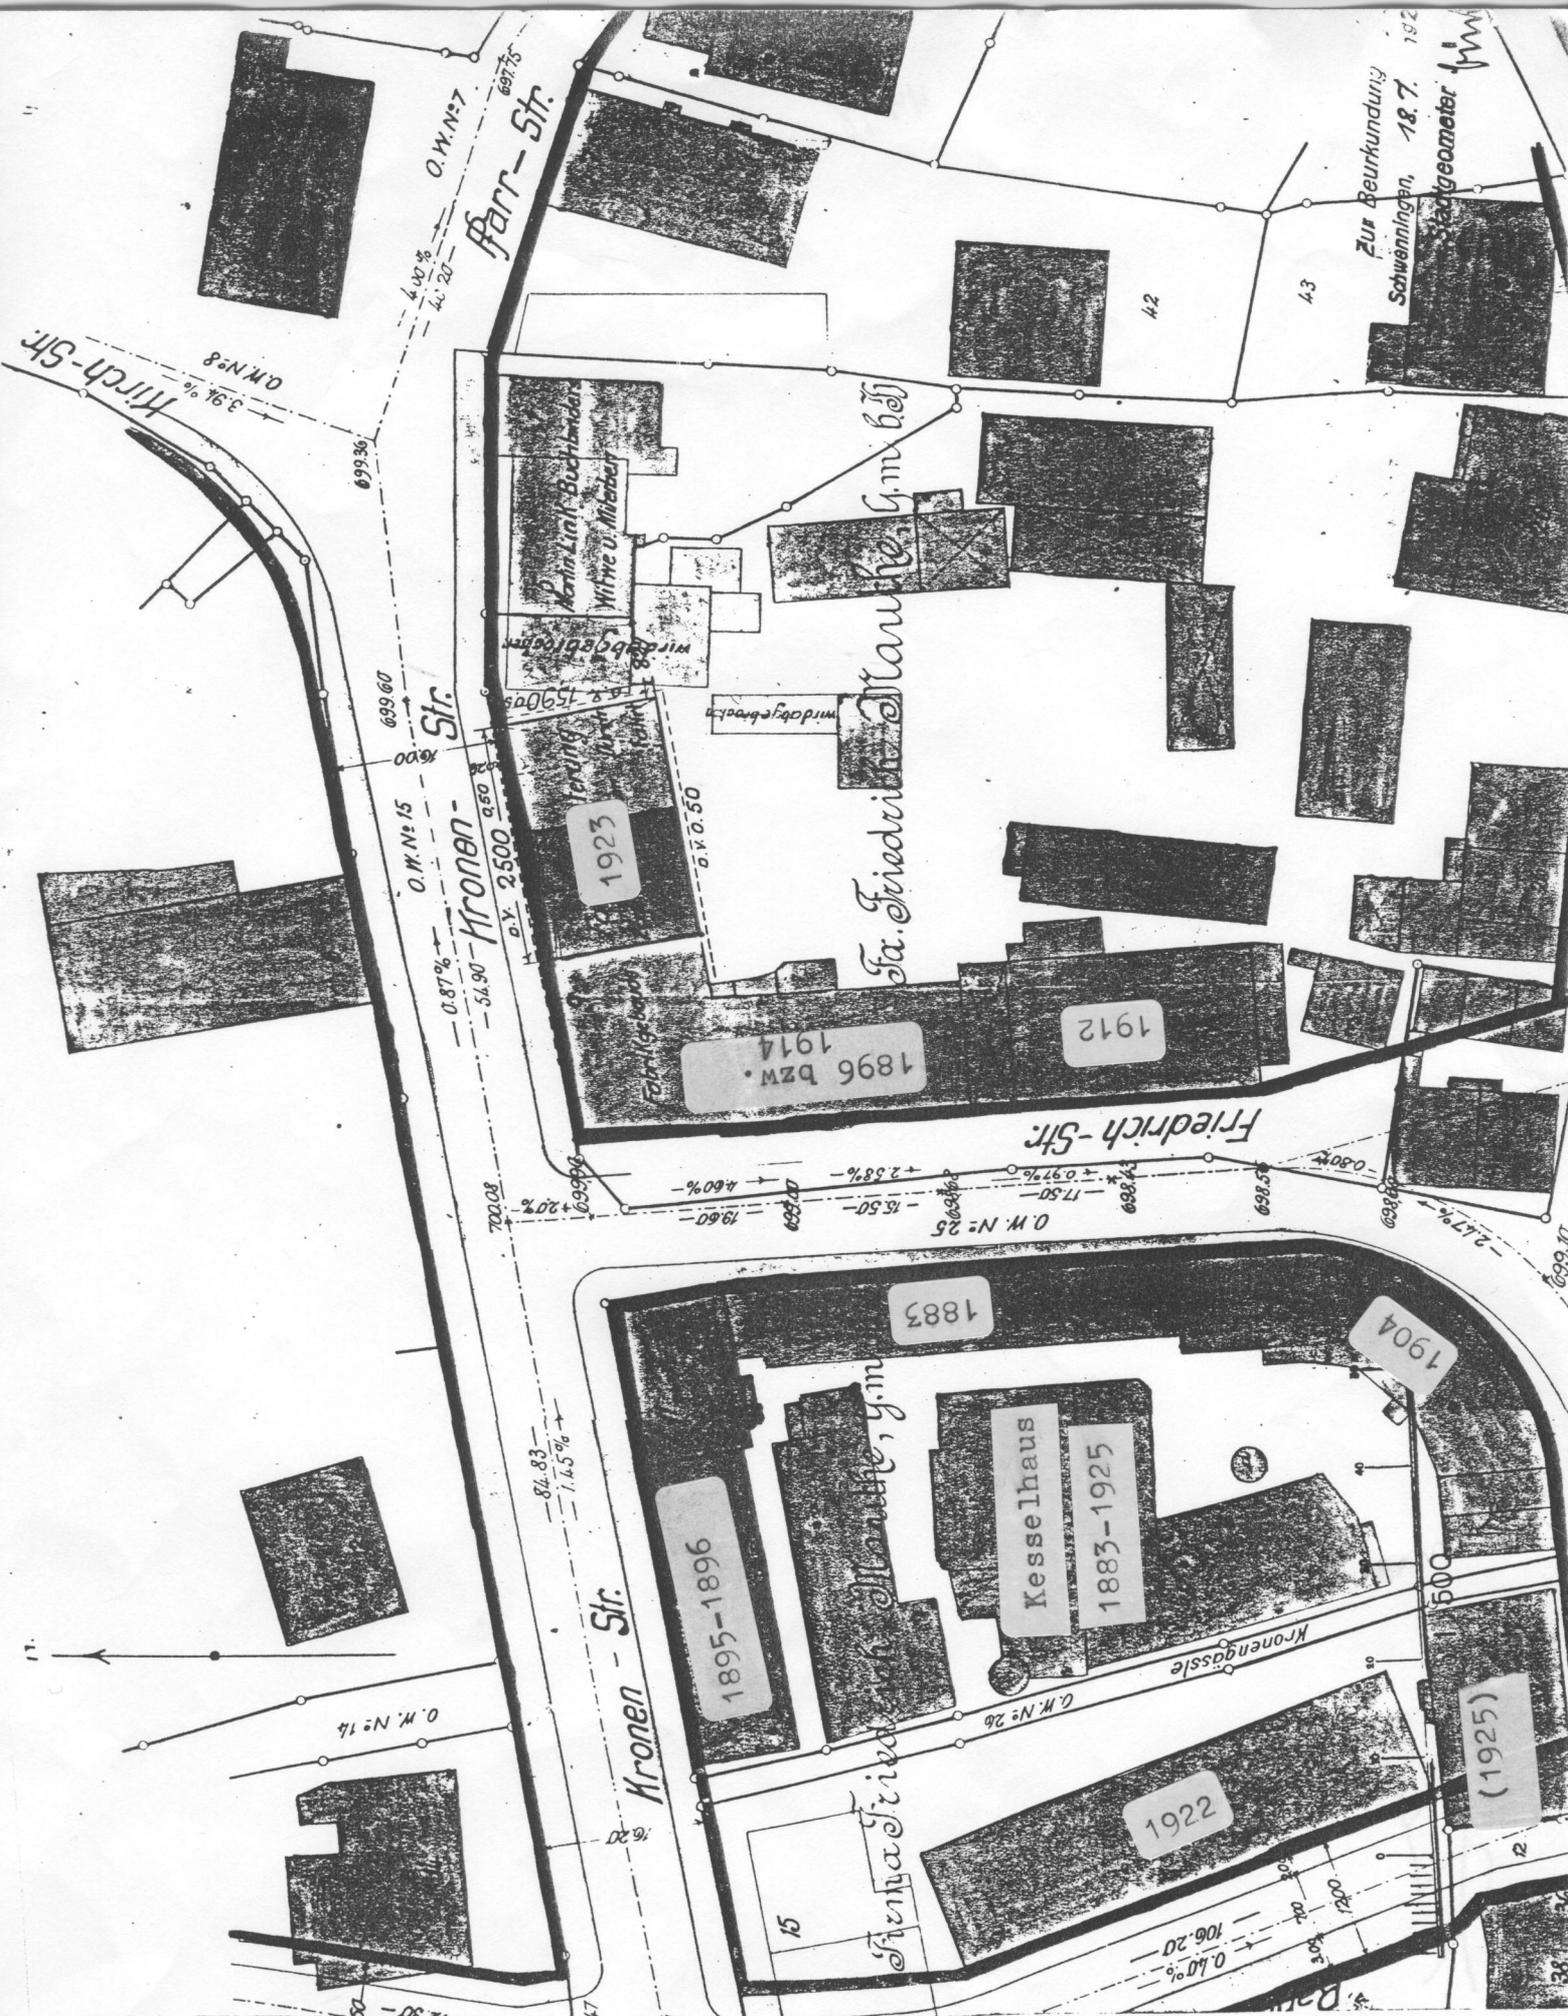
L. Jung: Erweiterung des Lagerhauses der Uhrenfabrik Mauthe an der Kronenstraße in Schweningen, Nr. 9 (1923)
 Situationsplan mit Eintragung der Erstellungsjahre [durch G.J.]
 (Plandokument im Mauthe-Museum, Schweningen)

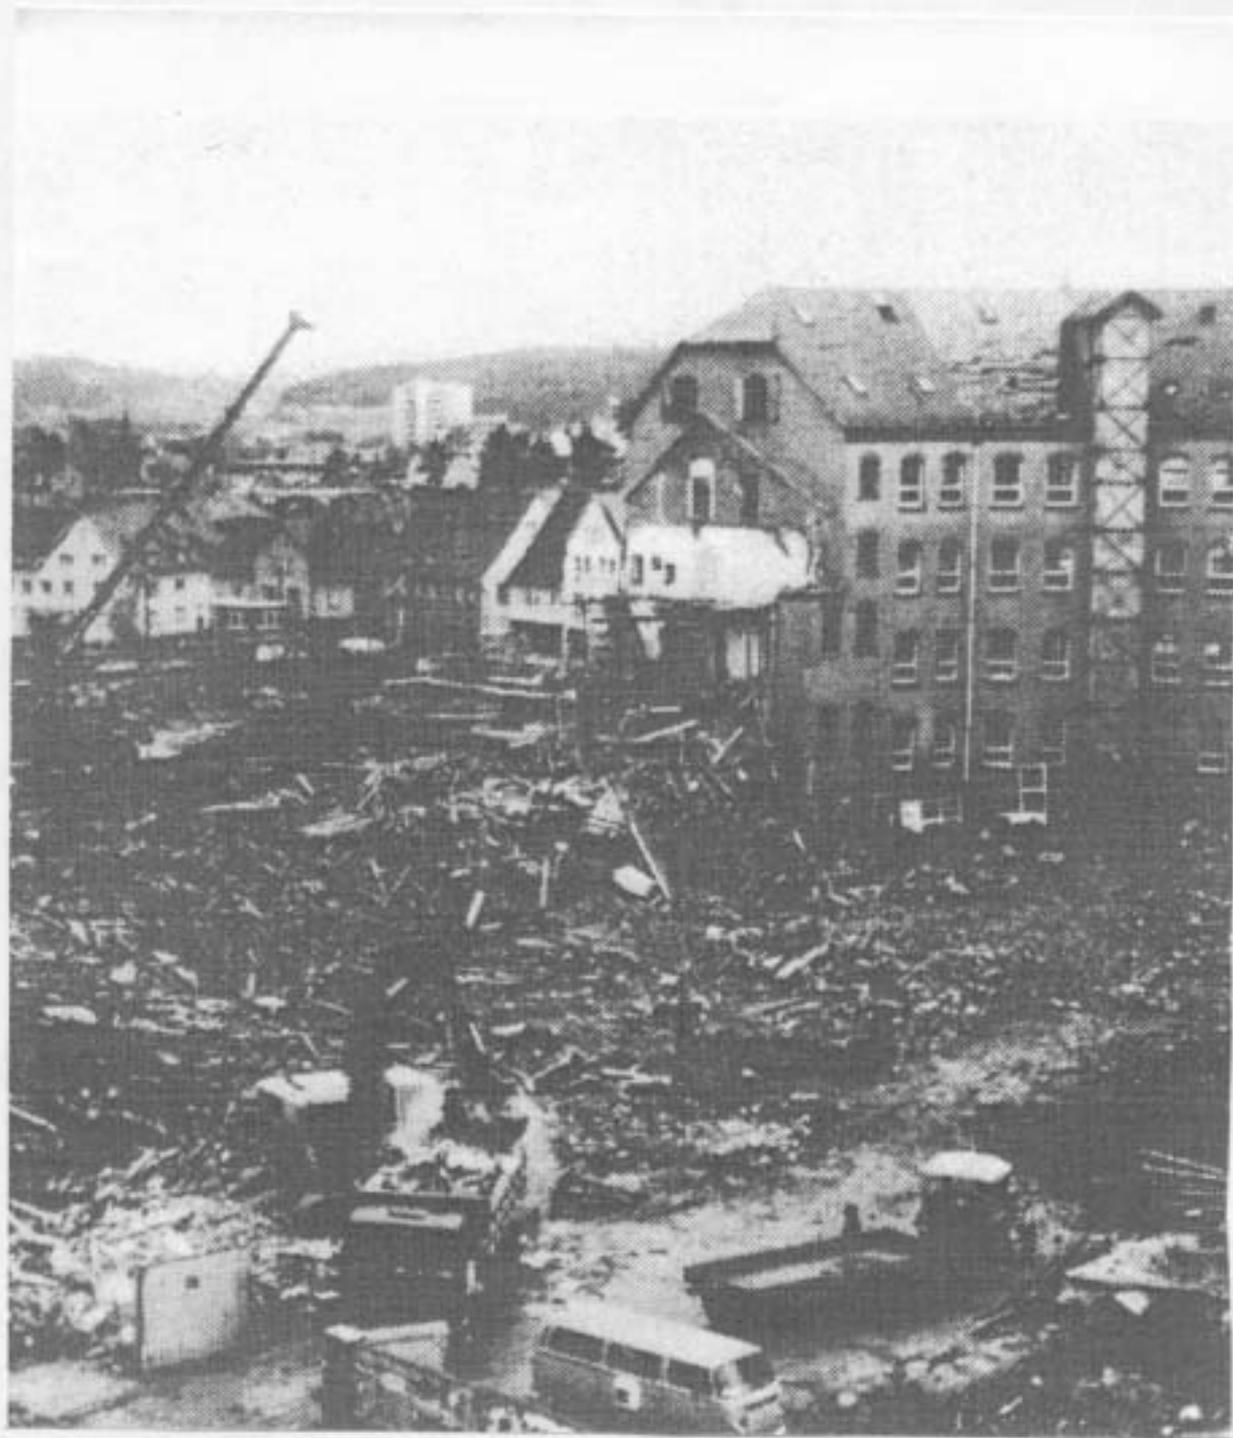
partielle Hinteransicht mit Aufzugsanlage in Eisenfachwerk
(Photographie von Günther Baumann, veröffentlicht in der „Neckarquelle“ vom 7.2.1980)

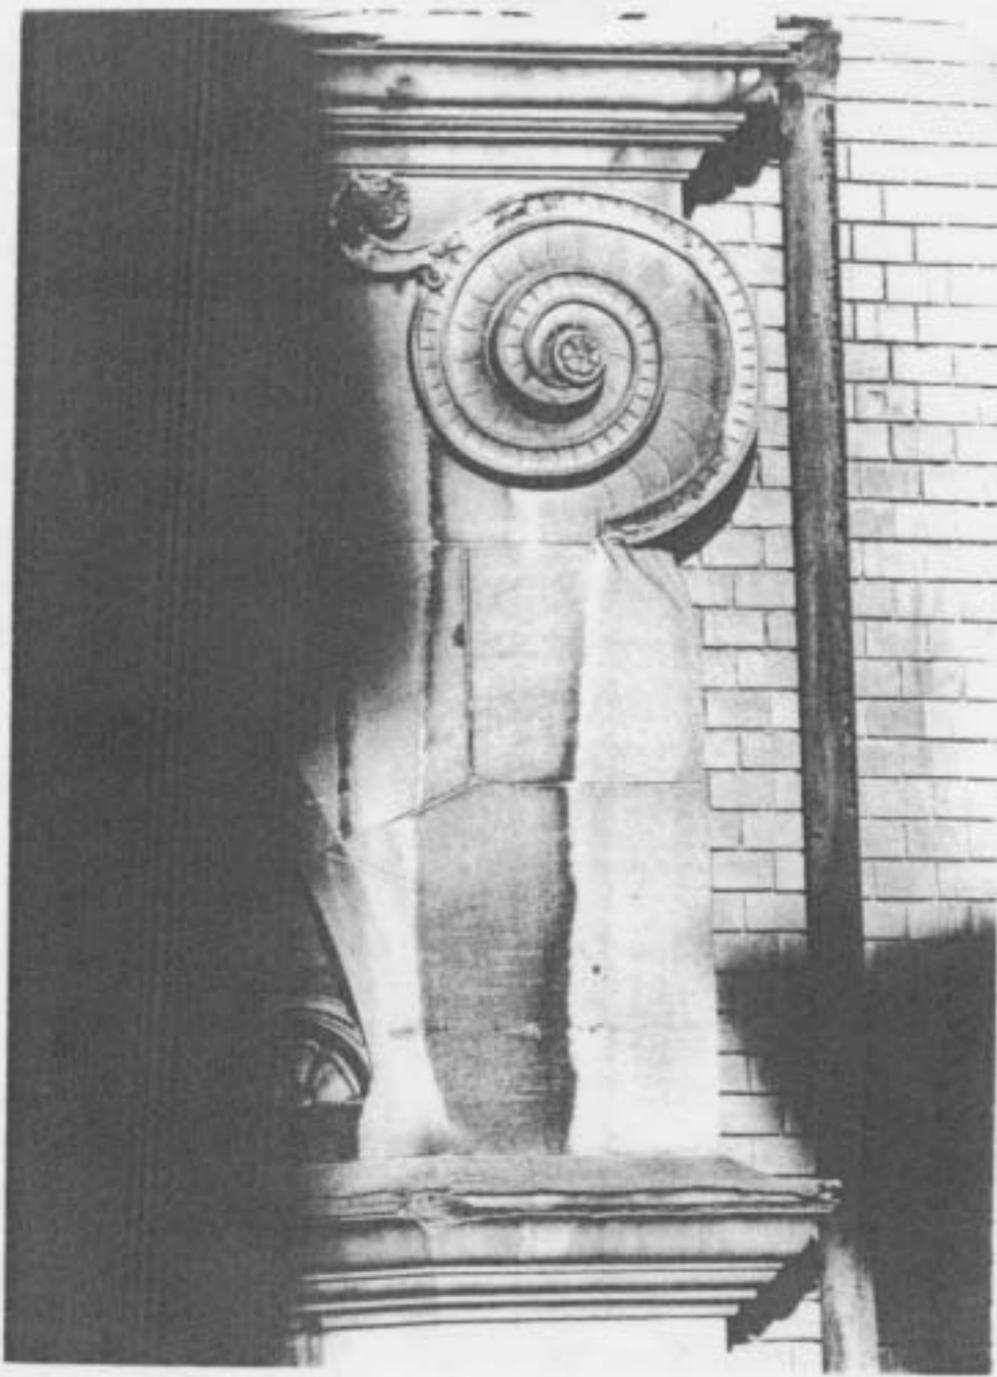
Steinmetzdetail vom Portal:
Gesimse und Volute
Photo von Robold, Schweningen
(Abzug im Mauthe-Museum, Schweningen)

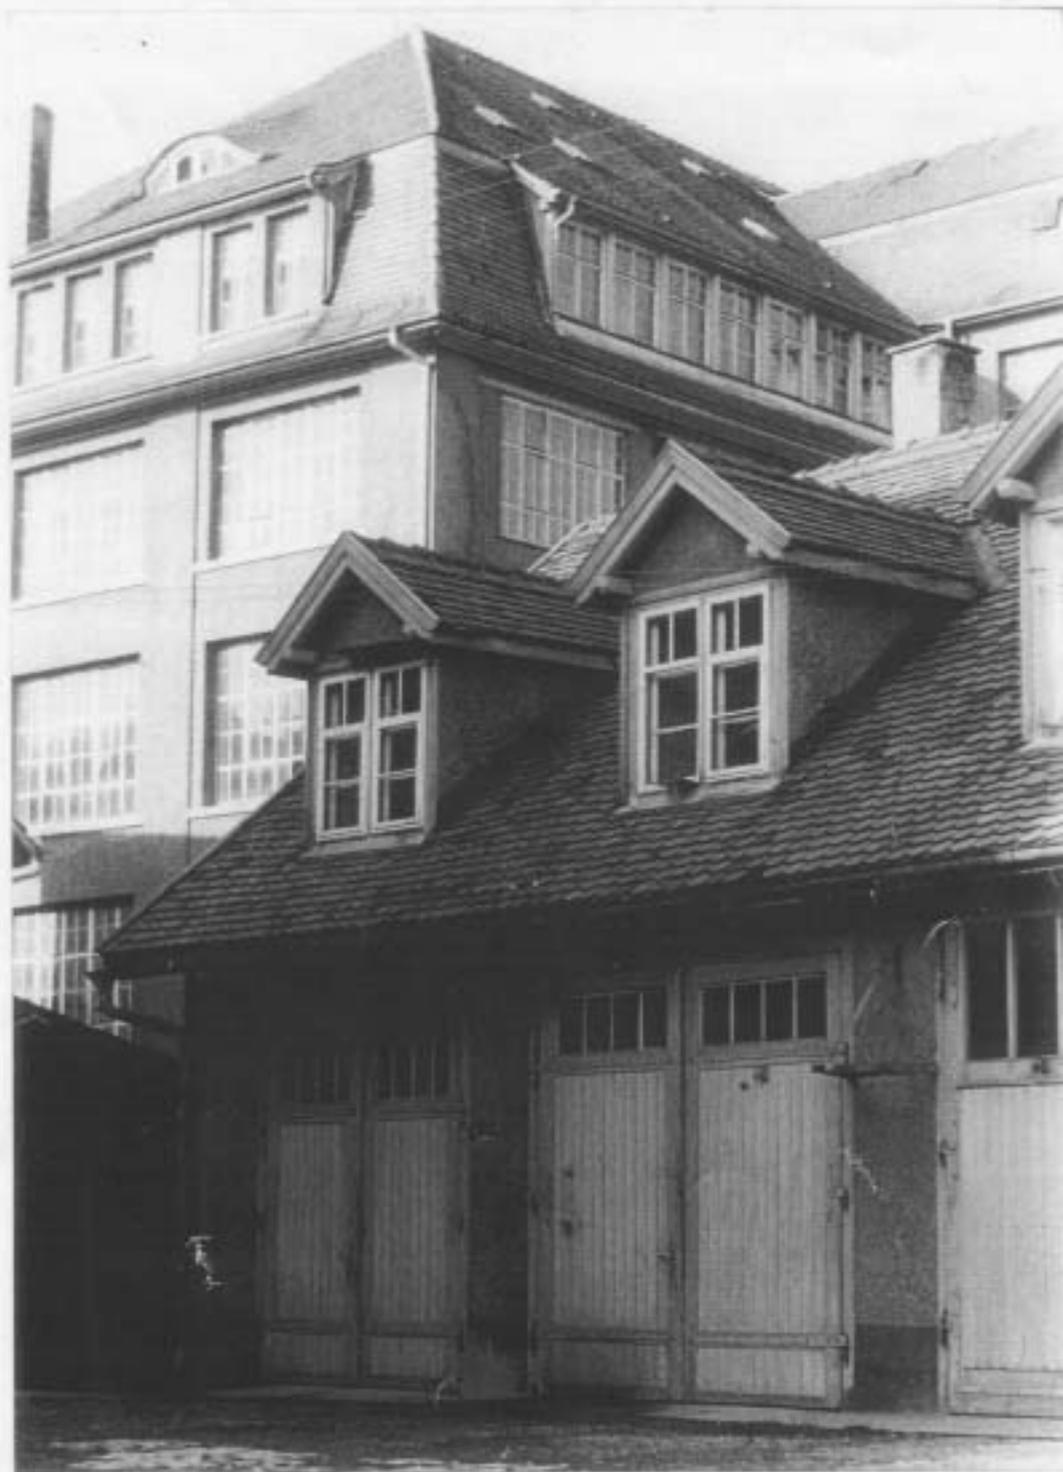
Fabrik und Lagergebäude von 1912,
im Vordergrund das Wohn- und Ökonomiegebäude von 1917
(anonyme Fotografie im Mauthe - Museum in Schwenningen)

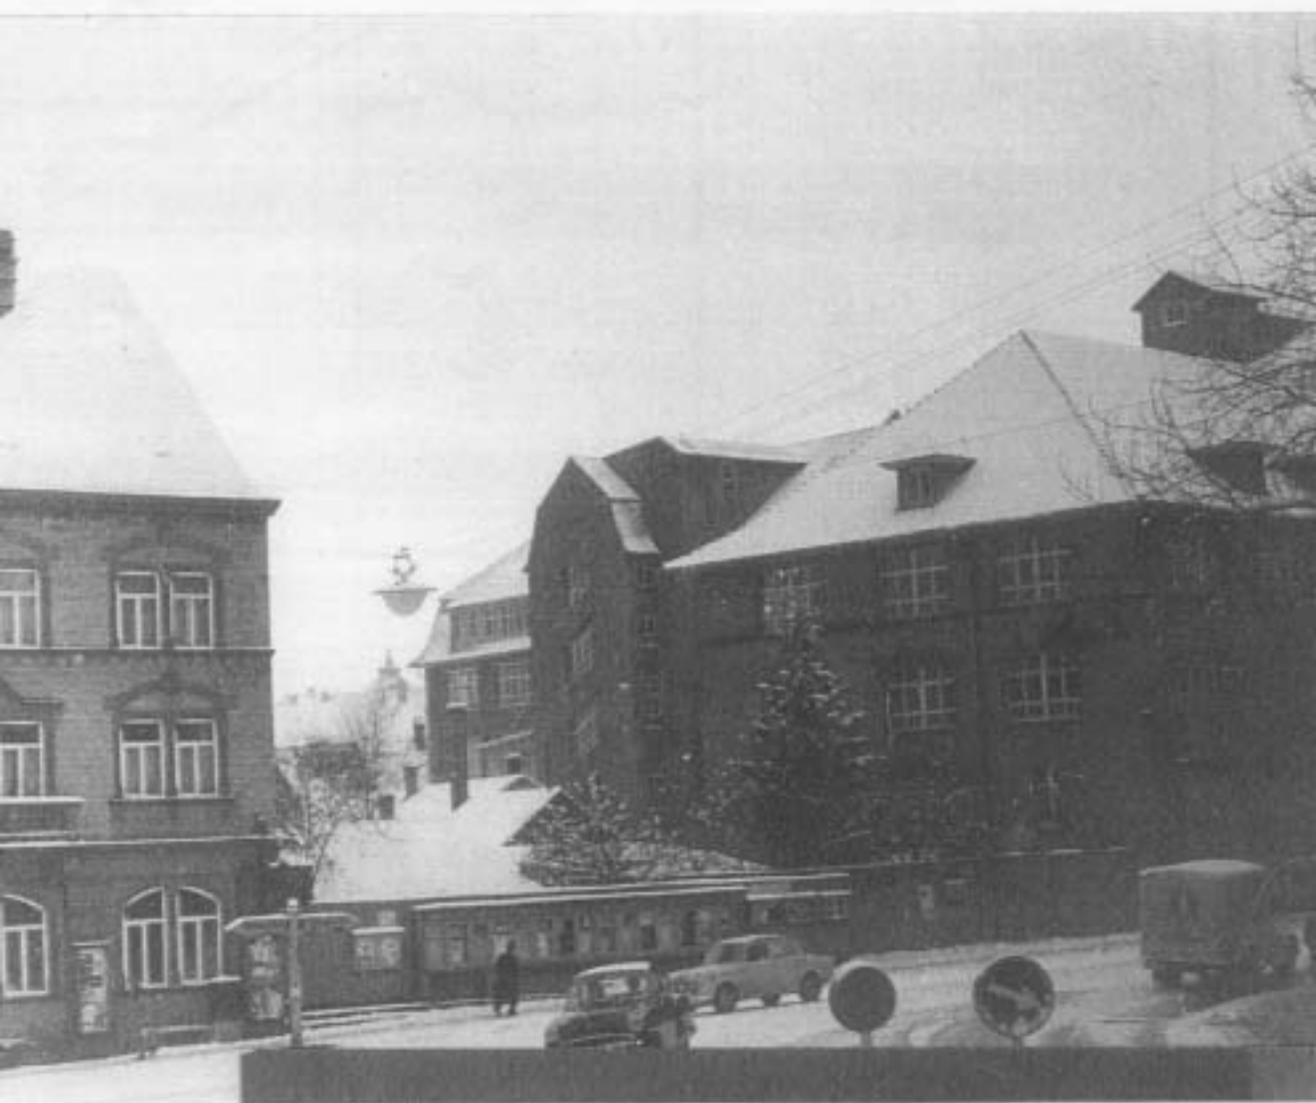
Fabrikations-und Lagergebäude von 1912,
im Hintergrund die Packerei,
Regulieraum und Magazin im Vordergrund rechts (1920)
Funktionen nach einem Lageplan aus den dreißiger Jahren
(anonyme Fotografie aus dem Mauthe-Museum in Schwenningen)

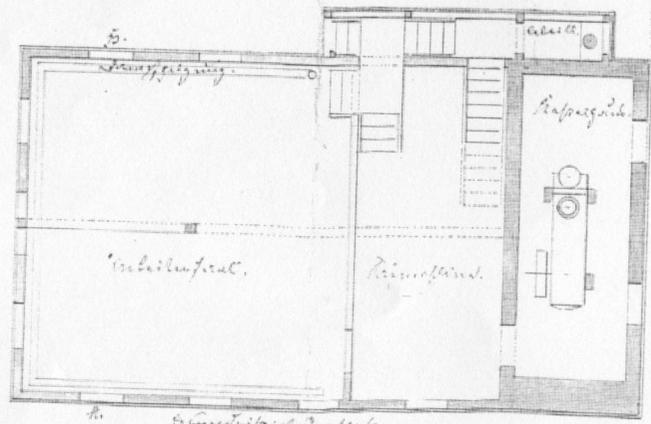
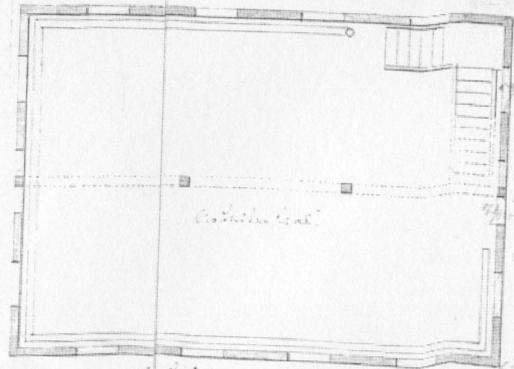
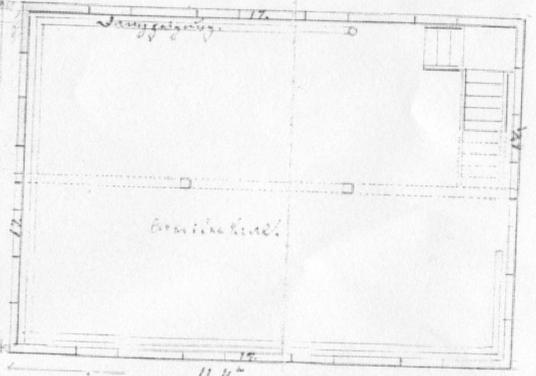
Grundriss des Fabrikgebäudes

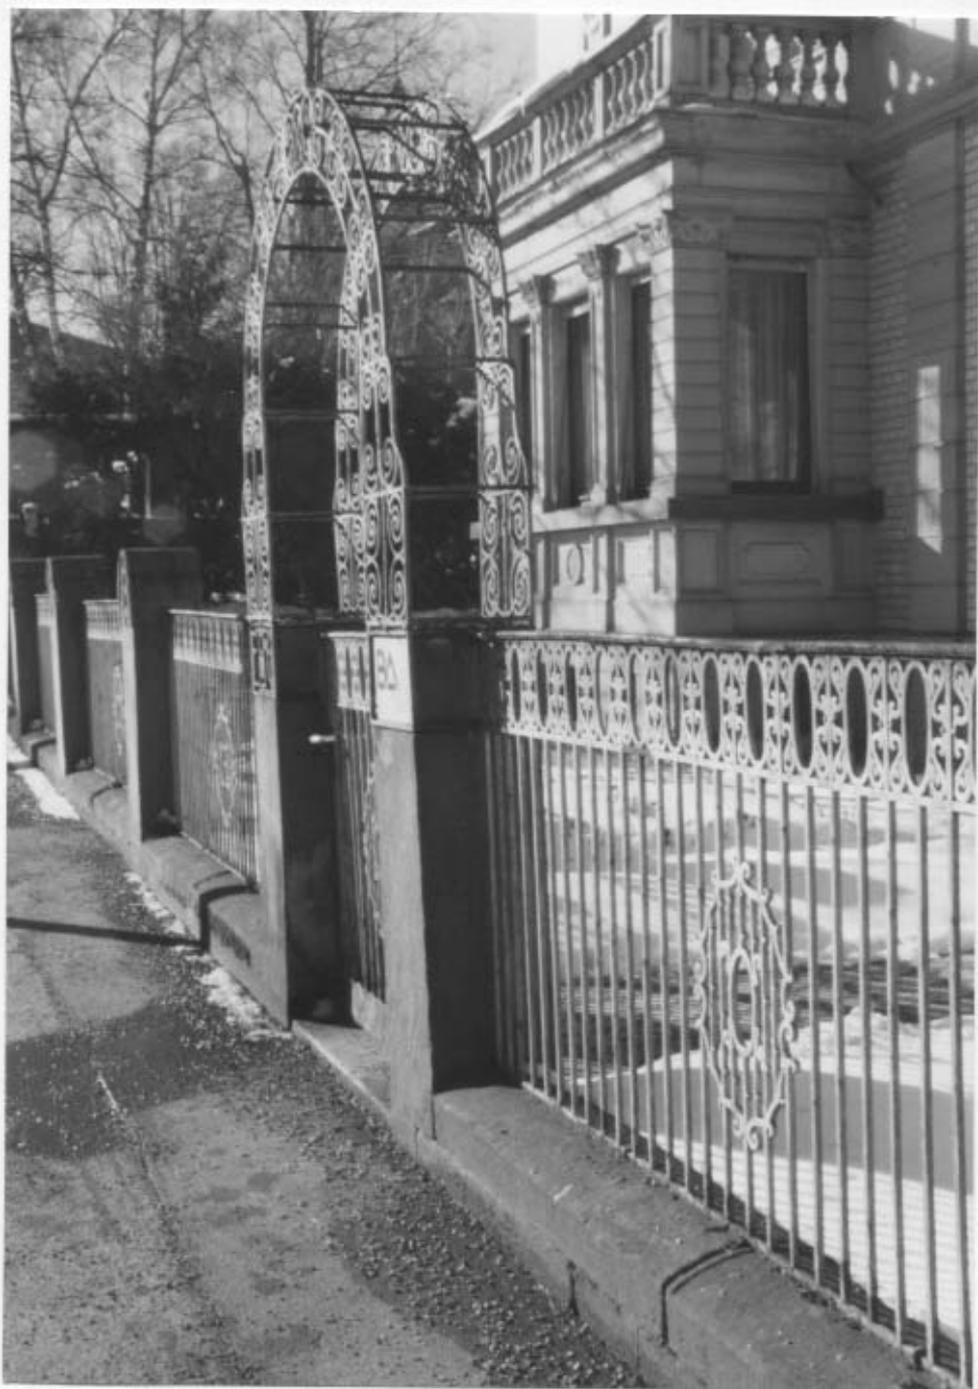
Schmiededetail: Einfriedung
(Aufnahme des Verfassers, März 1997, Liste Nr. 99, Neg.Nr. 32A)

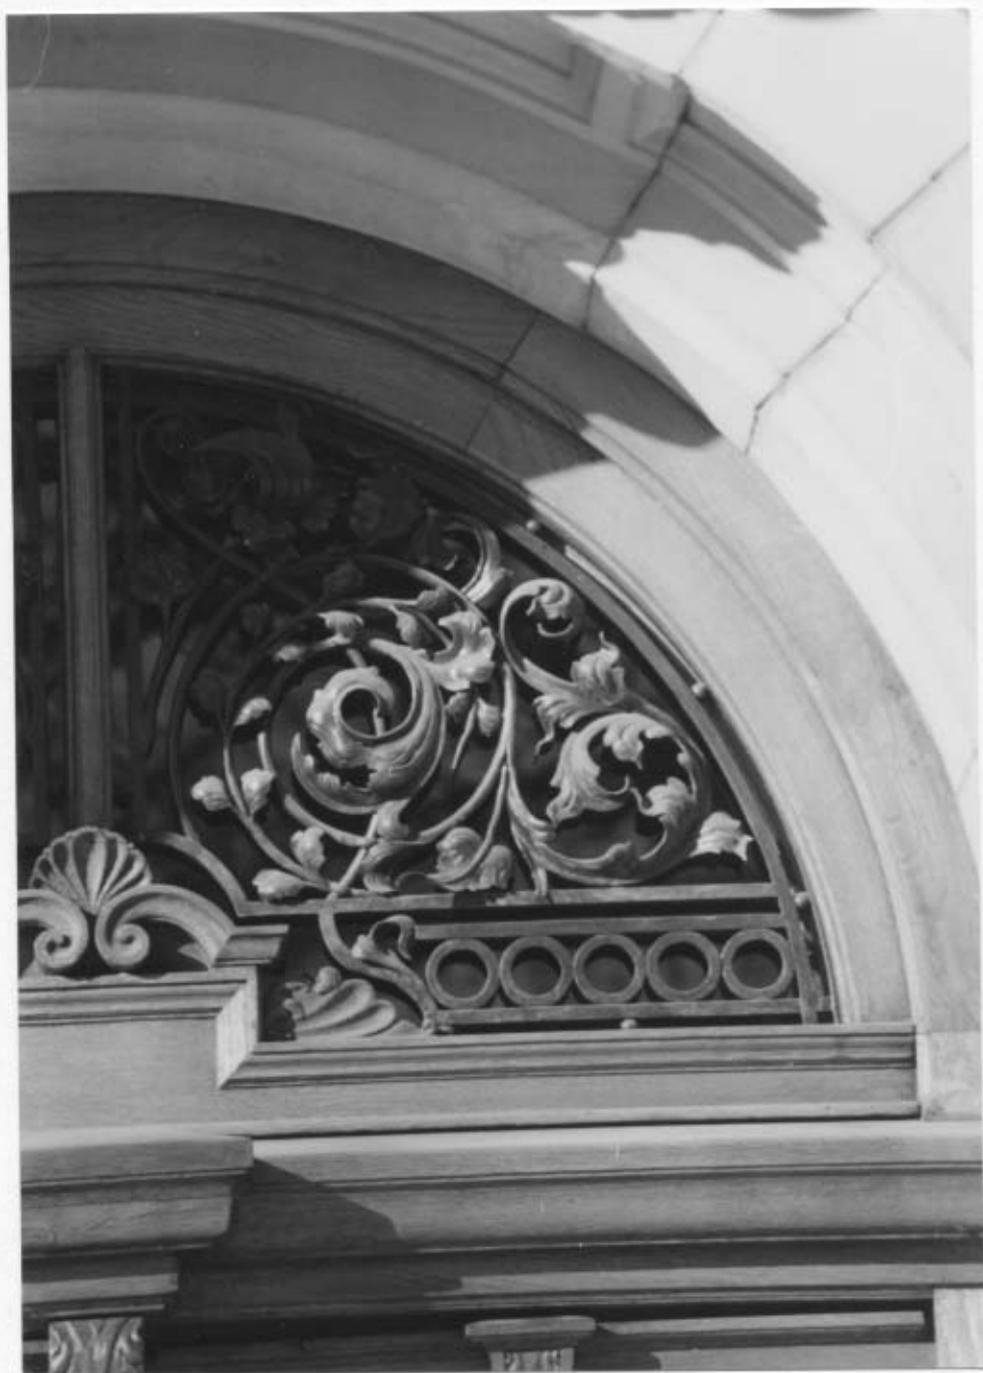
**Schmiedearbeit im Eingangsbereich: Oberlichtgitter
(Aufnahme des Verfassers, März 1997, Liste Nr. 99, Neg. Nr. 28A)**

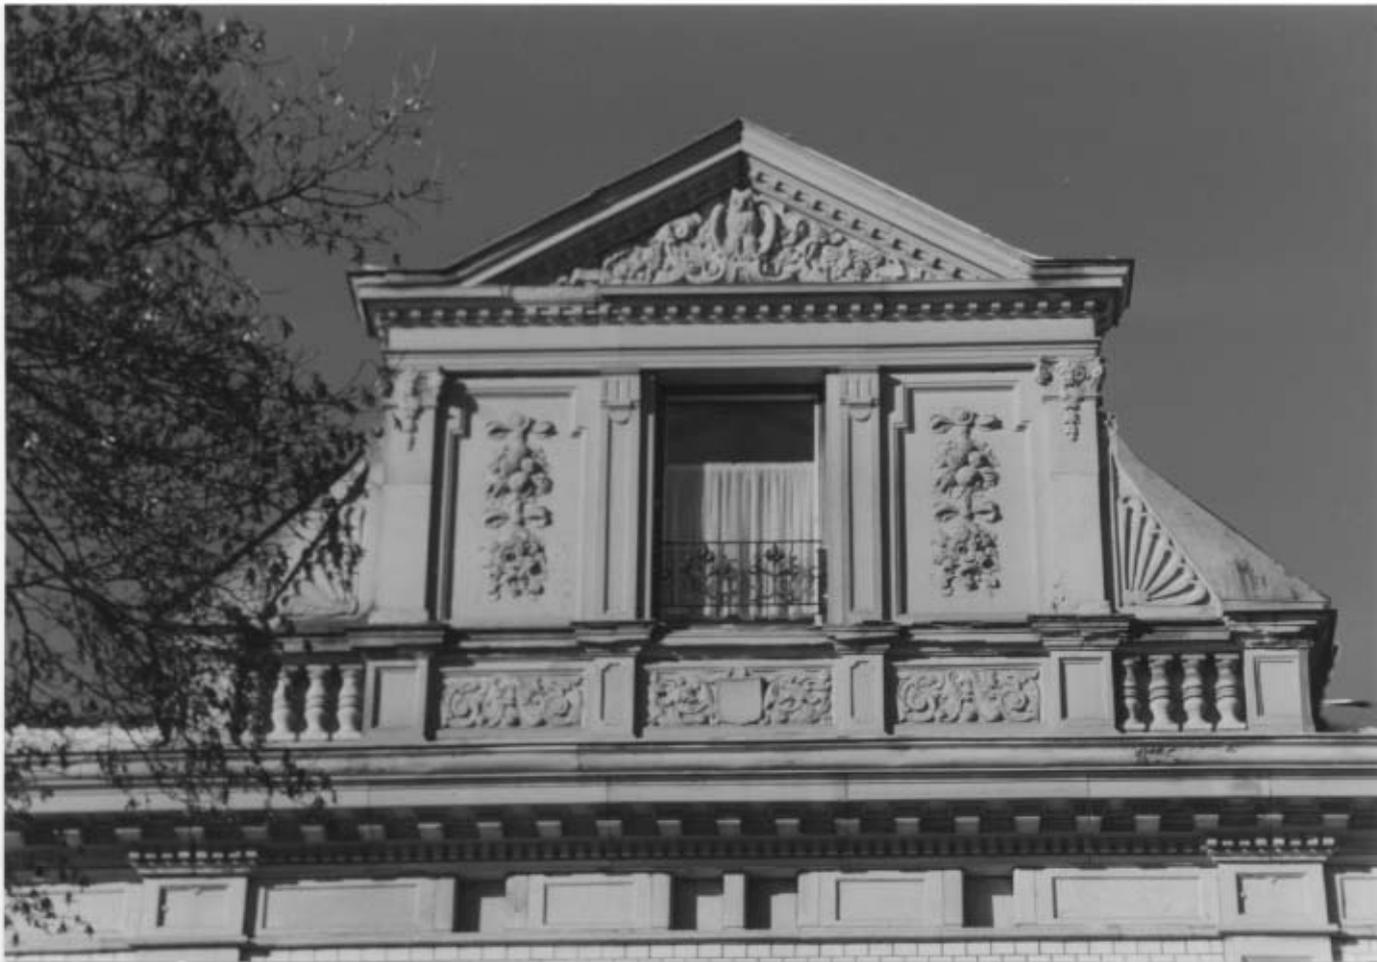
Attika, Kaffgesims und rechter Giebel der Südfassade
(Aufnahme des Verfassers, 1996, Liste Nr. , Neg.Nr.)

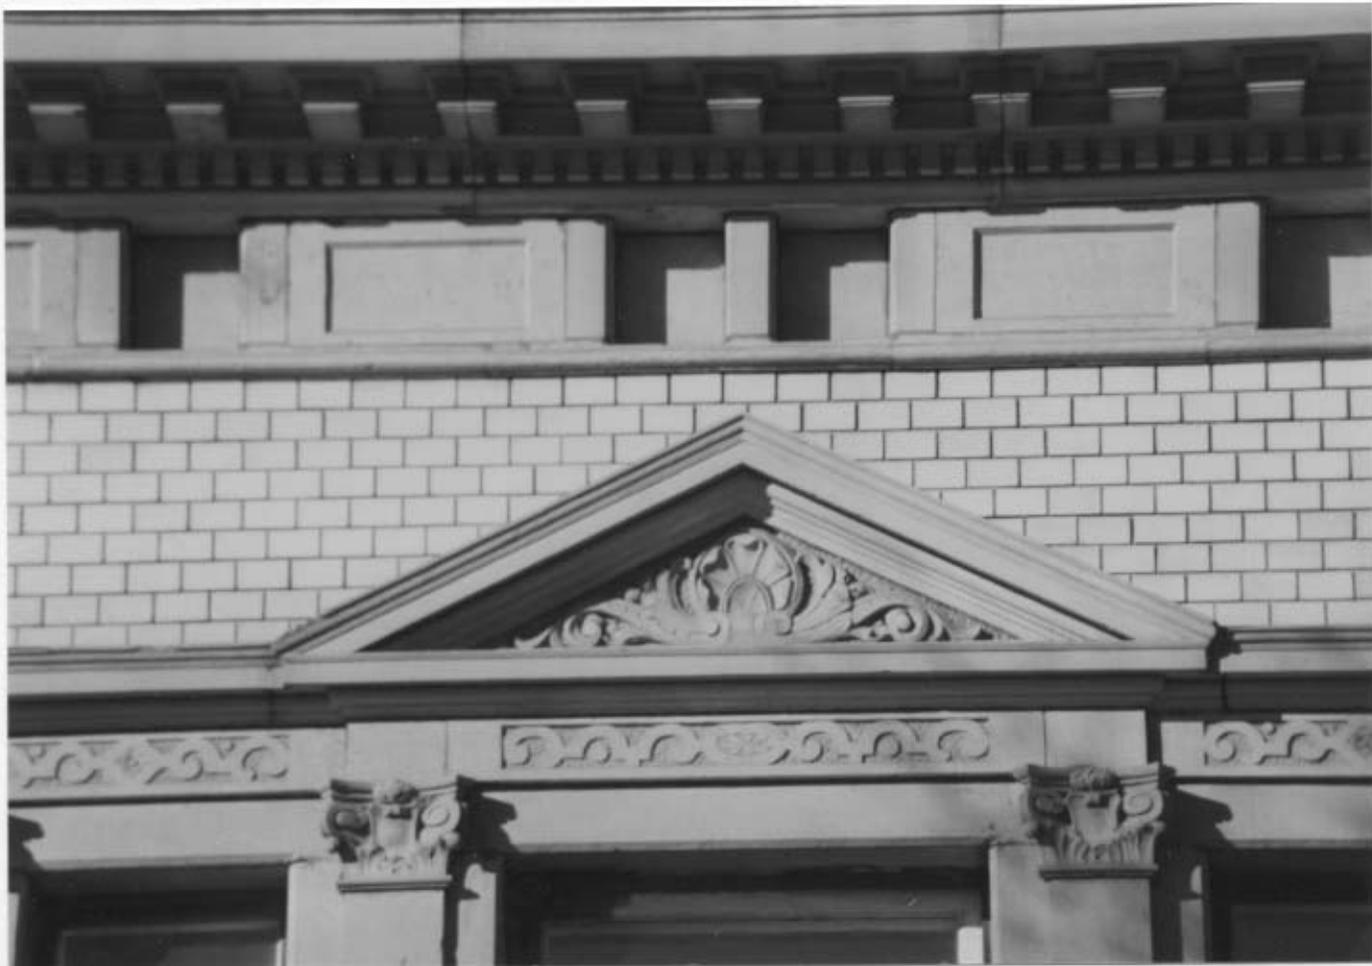
**Stadtvilla des Uhrenfabrikanten Christian Mauthe,
1894 durch Umbau aus dem Haus des Uhrenfabrikanten Mathias Schlenker
an der Bahnhofstraße in Schwenningen hervorgegangen**

Steinmetzdetail: Gebälk der Drillingsöffnung,
Attikafries und Kaffgesims in der der rechten Hälfte der Südfassade
(Aufnahme des Verfassers, Liste Nr.99, Neg.Nr.)

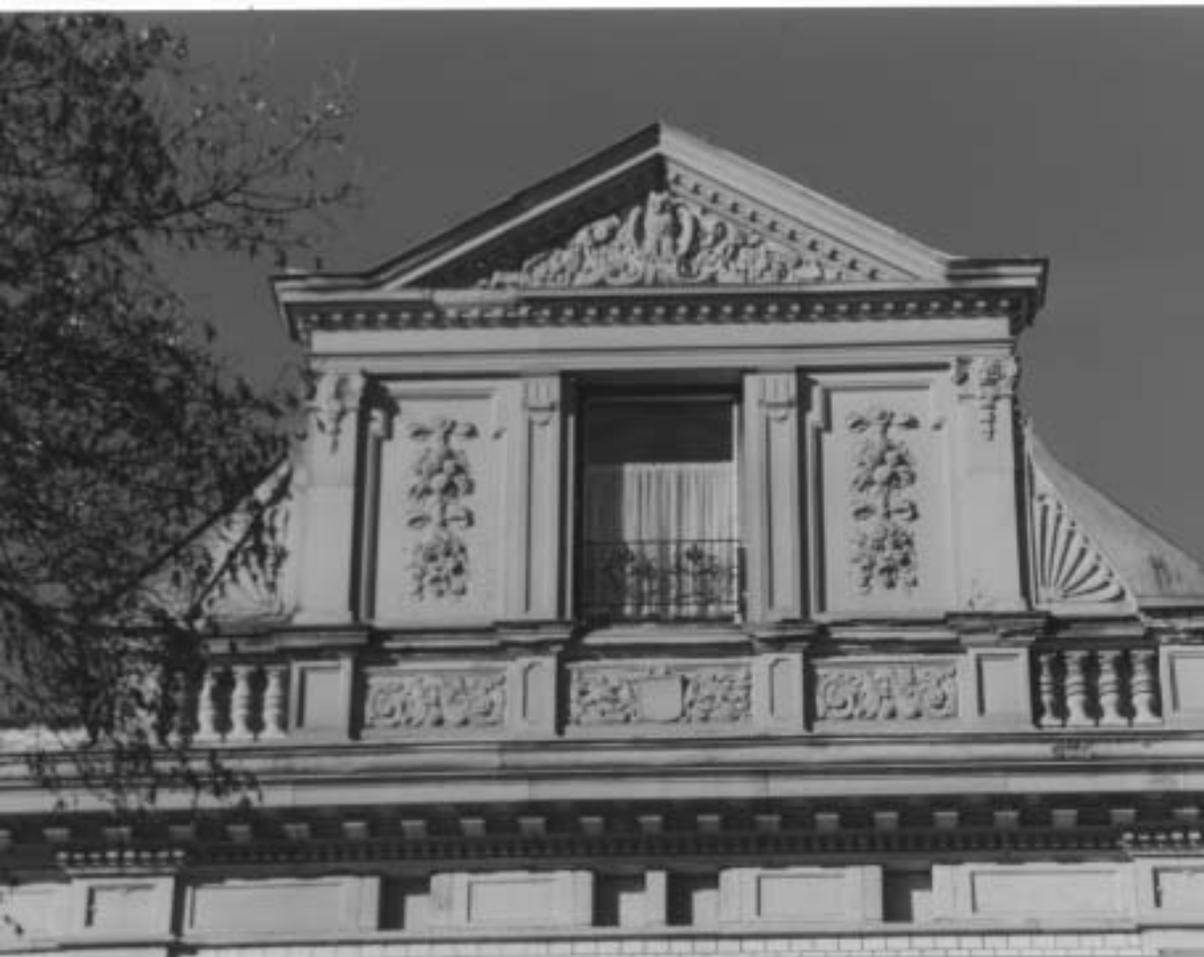
Stadtvilla des Uhrenfabrikanten Christian Mauthe,
1894 durch Umbau aus dem Haus des Uhrenfabrikanten Mathias Schlenker
an der Bahnhofstraße in Schweningen hervorgegangen

Attika, Kaffgesims und rechter Giebel der Südfassade
(Aufnahme des Verfassers, 1996, Liste Nr. , Neg.Nr.)

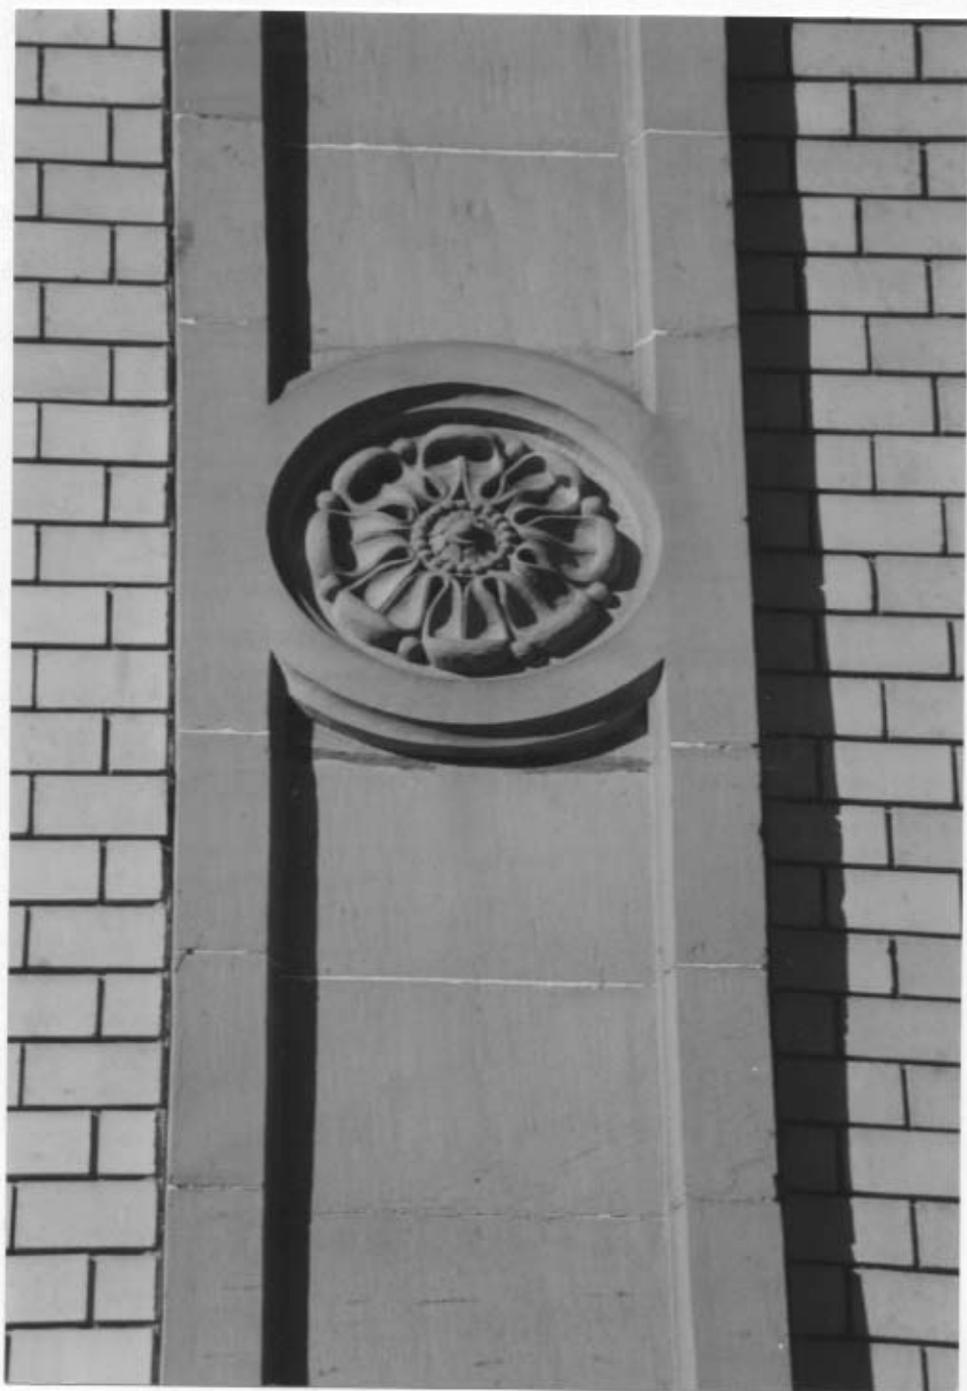
**Stadtvilla des Uhrenfabrikanten Christian Mauthe,
1894 durch Umbau aus dem Haus des Uhrenfabrikanten Mathias Schlenker
an der Bahnhofsstraße in Schwenningen hervorgegangen**

Rosetteneinsatz eines Werksteinspiegels
(Aufnahme des Verfassers, März 1997, Liste Nr. 99, Neg. Nr. 35A)

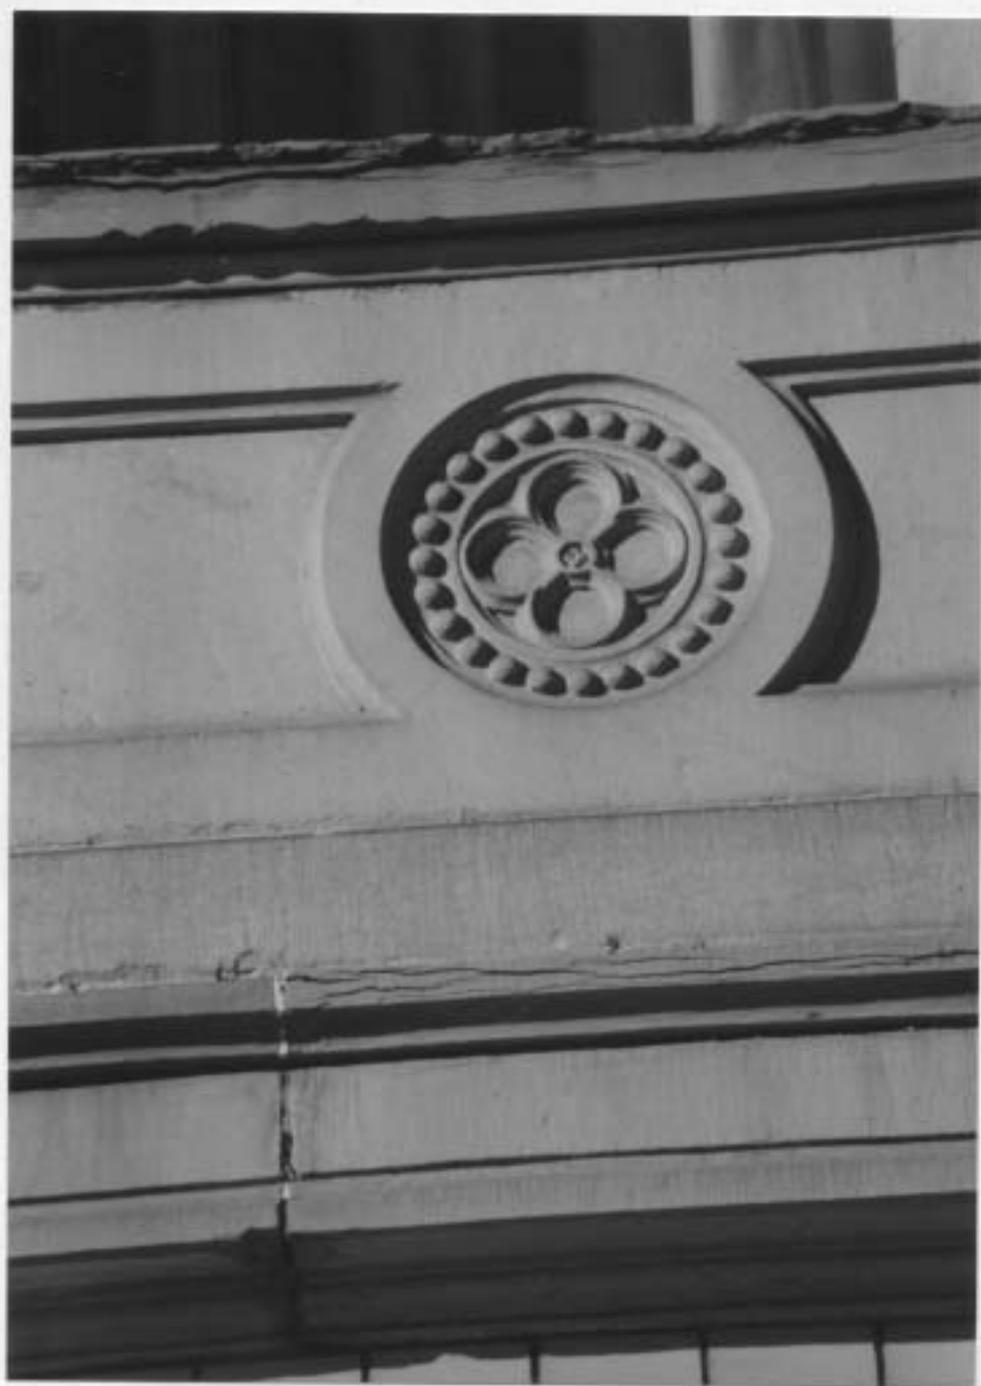
Stadtvilla des Uhrenfabrikanten Christian Mauthe,
1894 durch Umbau aus dem Haus des Uhrenfabrikanten Mathias Schlenker
an der Bahnhofstraße in Schwenningen hervorgegangen

Steinmetzdetail in der Südfassade:
Vierpaßeinsatz eines Werksteinspiegels (Brüstung)
(Aufnahme des Verfassers, März 1997, Liste Nr. 99, Neg.Nr.34A)
