**Stätten der Arbeit,
Stätten der Verwaltung, Wohnstätten:
Die Industriearchitektur in Villingen und Schwenningen
bis 1945 (Hochbauten)**

**Abbildungen
Bd. II Schwenningen**

Inaugural-Dissertation
zur
Erlangung der Doktorwürde
der Philosophischen Fakultäten
der Albert-Ludwig-Universität
zu Freiburg i.Br.

Gerhard Jehle
aus Villingen

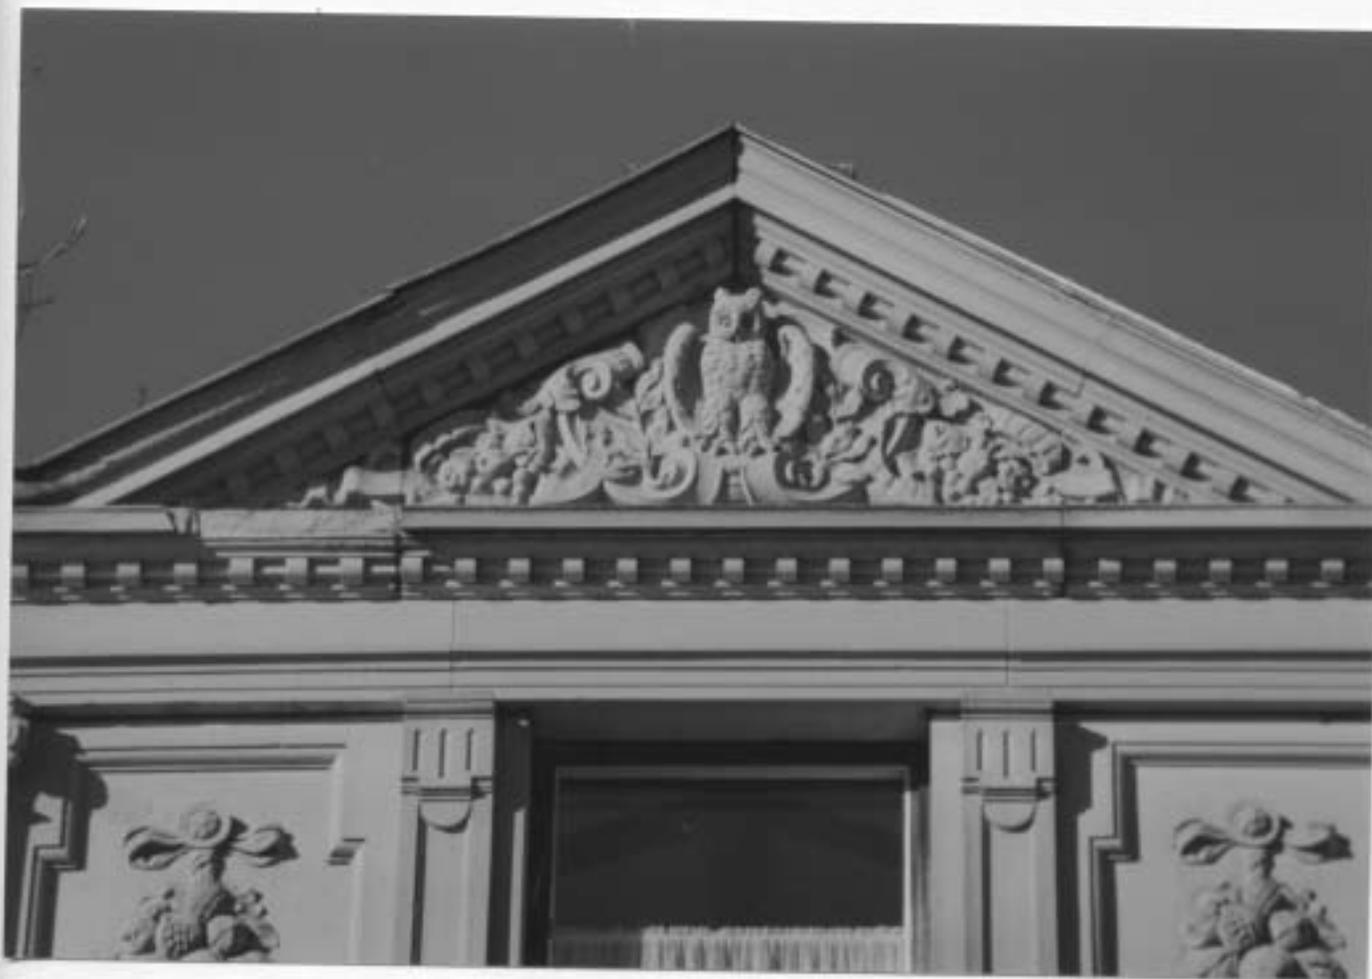
Stadtvilla des Uhrenfabrikanten Christian Mauthe,
1894 durch Umbau aus dem Haus des Uhrenfabrikanten Mathias Schlenker
an der Bahnhofstraße in Schweningen hervorgegangen

Werksteinpaneele am rechten Giebel der Südfassade
(Aufnahme des Verfassers, 1996, Liste Nr. , Neg.Nr.)

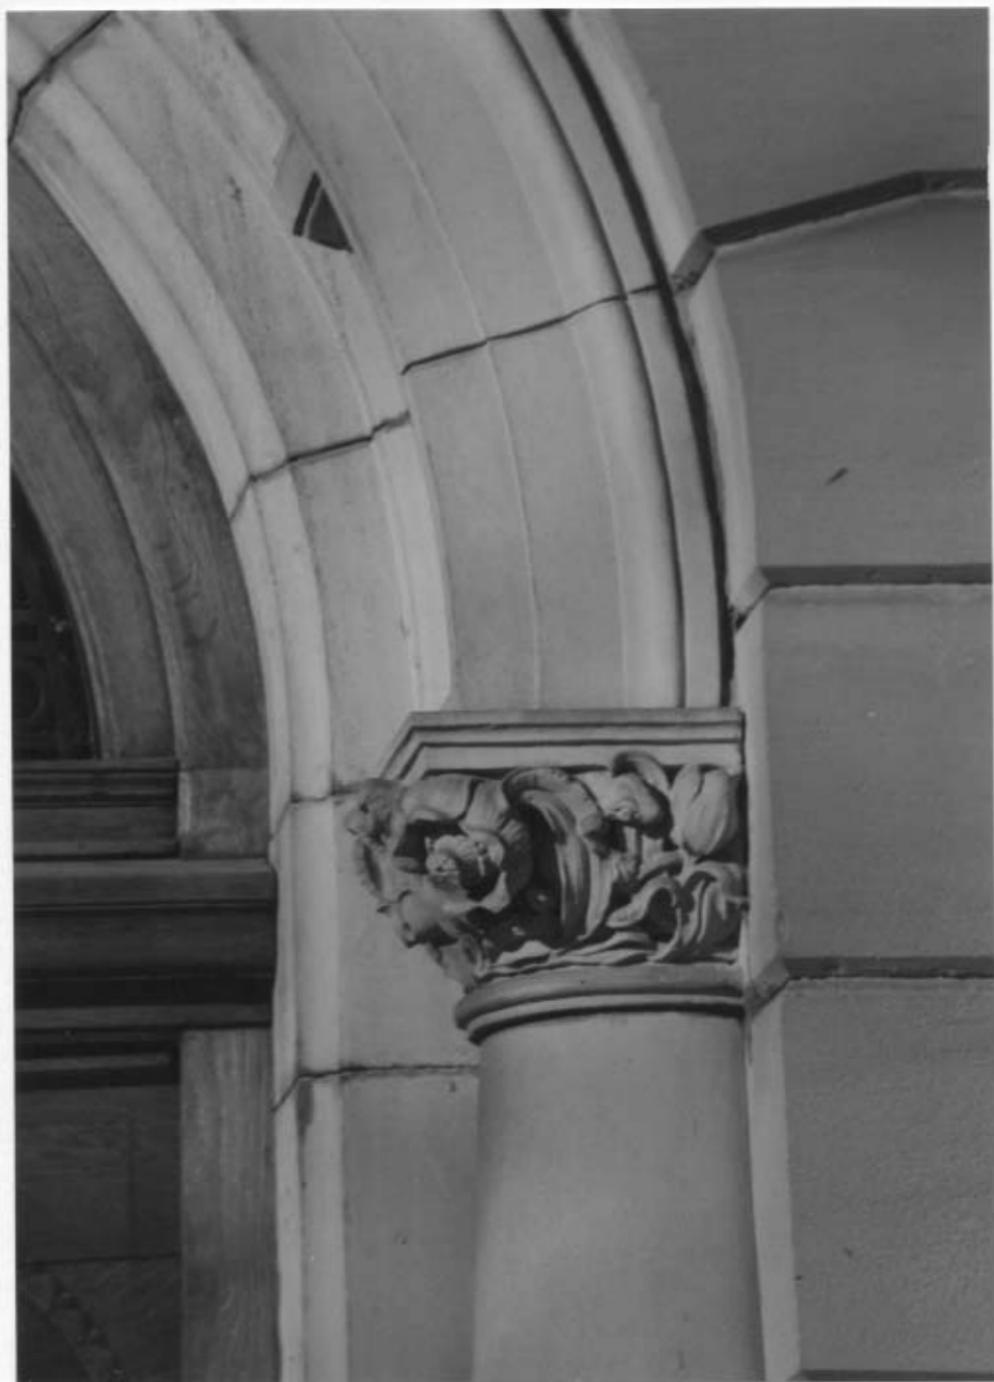
**Stadtvilla des Uhrenfabrikanten Christian Mauthe,
4 durch Umbau aus dem Haus des Uhrenfabrikanten Mathias Schlenker
an der Bahnhofsstraße in Schwenningen hervorgegangen**

Steinmetzdetail: Kapitell am Haupteingang (rechts)
(Aufnahme des Verfassers, März 1997, Liste Nr. 99, Ng. Nr.30A)

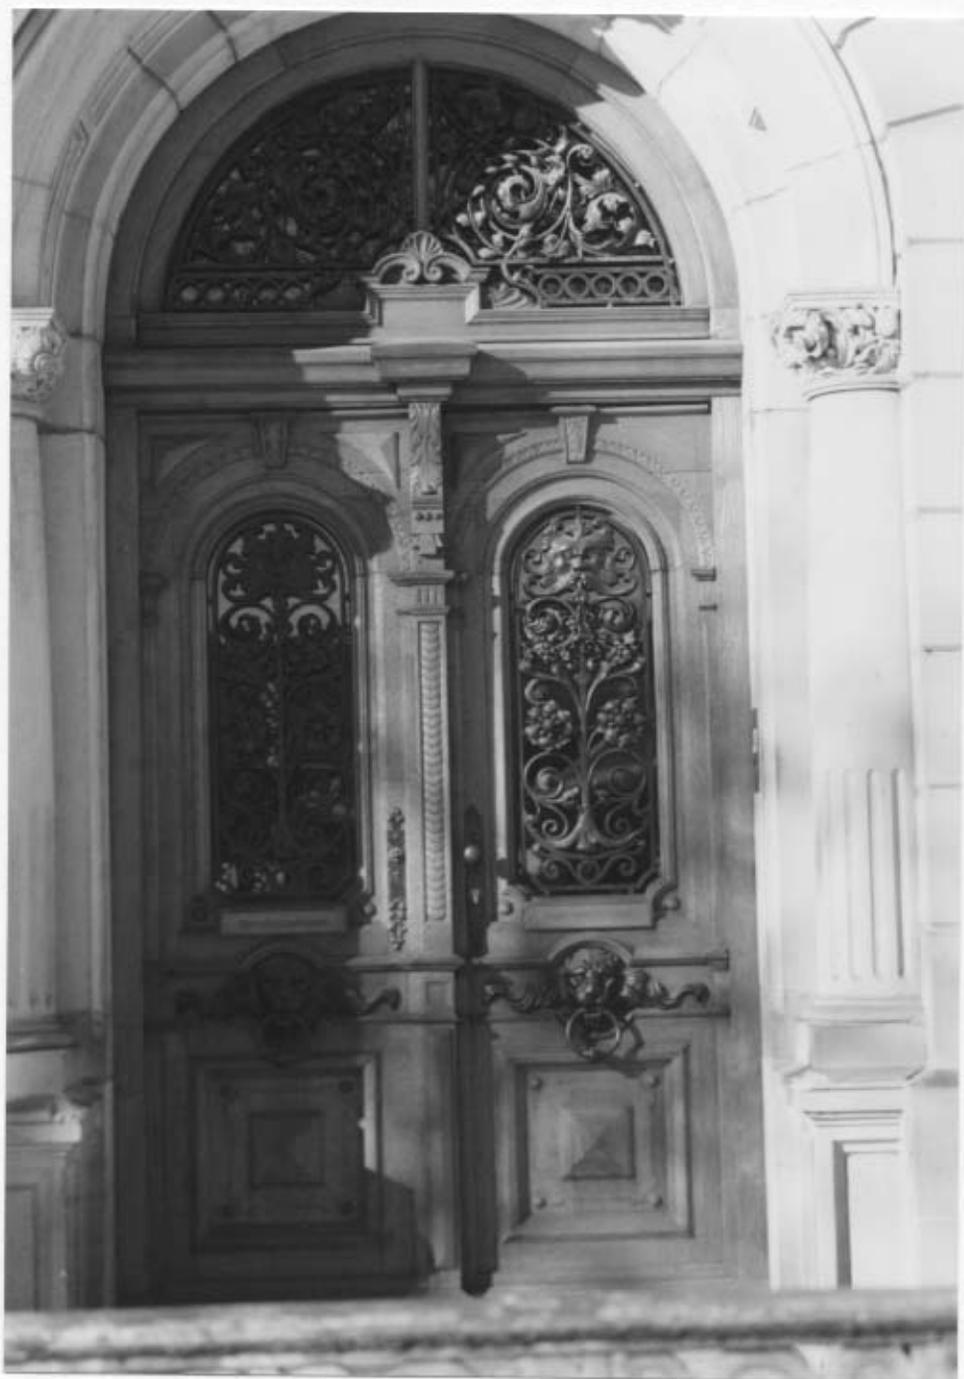
**Stadtvilla des Uhrenfabrikanten Christian Mauthe,
1894 durch Umbau aus dem Haus des Uhrenfabrikanten Mathias Schlenker
an der Bahnhofsstraße in Schwenningen hervorgegangen**

Steinmetz-, Schreiner- und Schmiedearbeit im Eingangsbereich
(Aufnahme des Verfassers, März 1997, Liste Nr. 99, Neg. Nr. 26A)

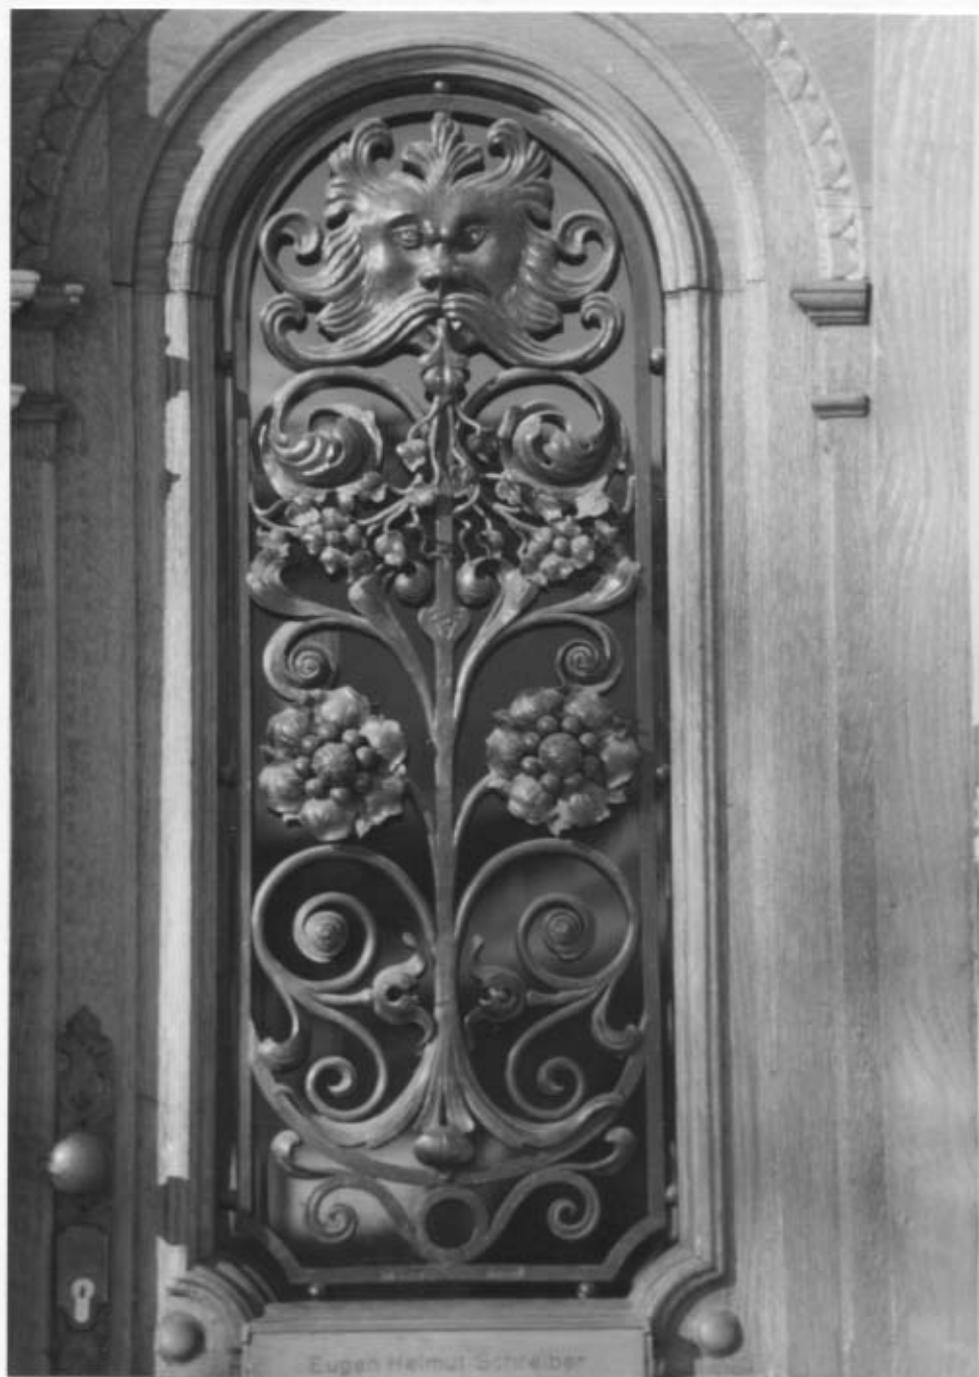
**Stadtvilla des Uhrenfabrikanten Christian Mauthe,
1894 durch Umbau aus dem Haus des Uhrenfabrikanten Mathias Schlenker
an der Bahnhofsstraße in Schwenningen hervorgegangen**

Schmiedearbeit am Haupteingang: Fenstergitter
(Aufnahme des Verfassers, März 1997, Liste Nr.99, Neg. Nr.25A)

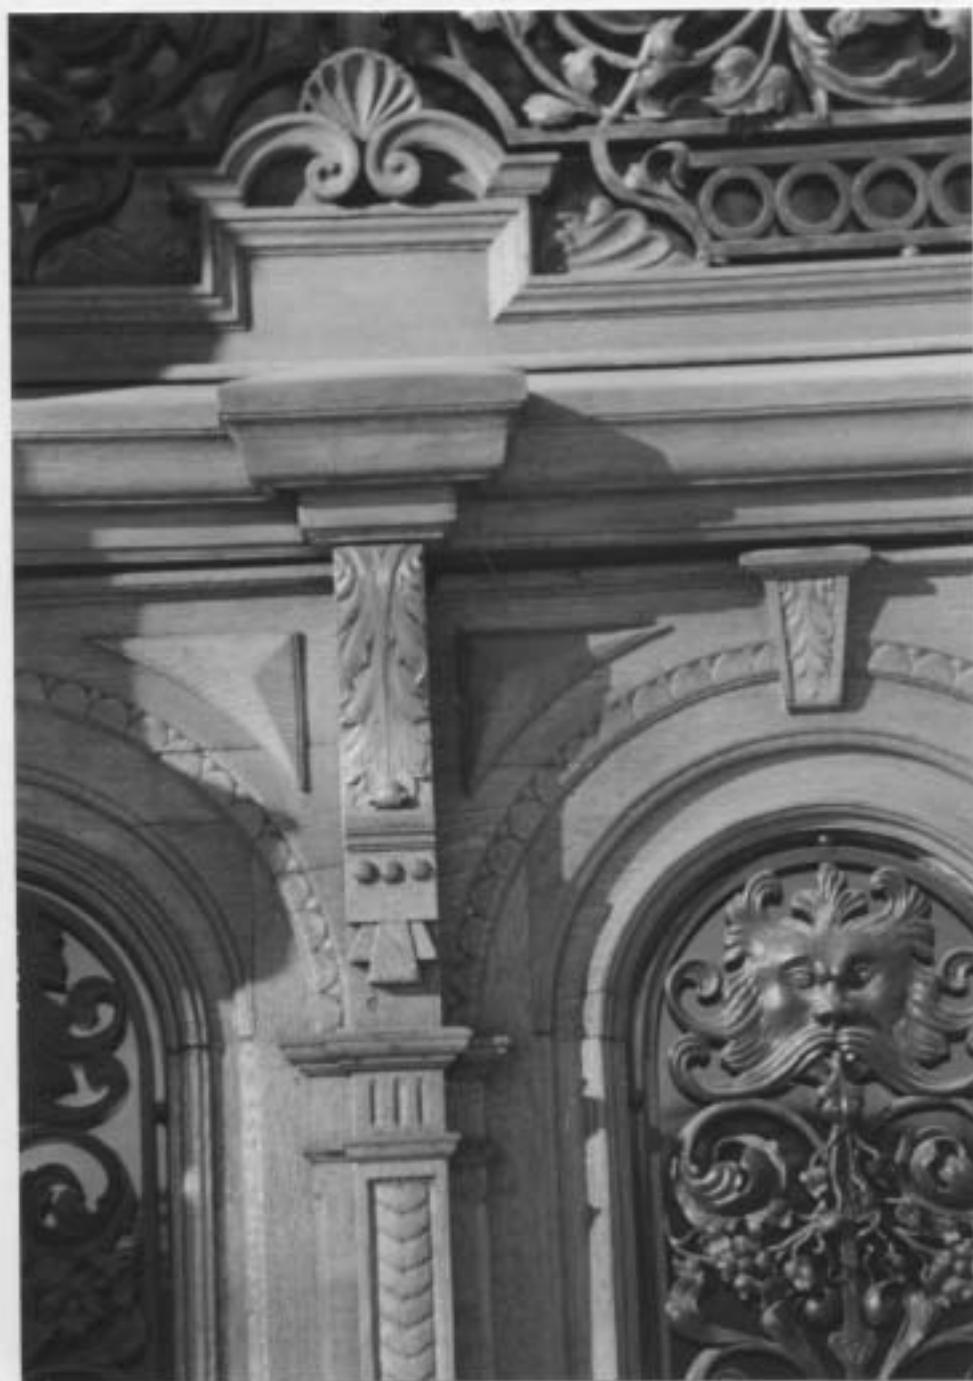
Stadtvilla des Uhrenfabrikanten Christian Mauthe,
1894 durch Umbau aus dem Haus des Uhrenfabrikanten Mathias Schlenker
an der Bahnhofstraße in Schweningen hervorgegangen

Schreinerdetail am Haupteingang:
Deckleiste und Konsole

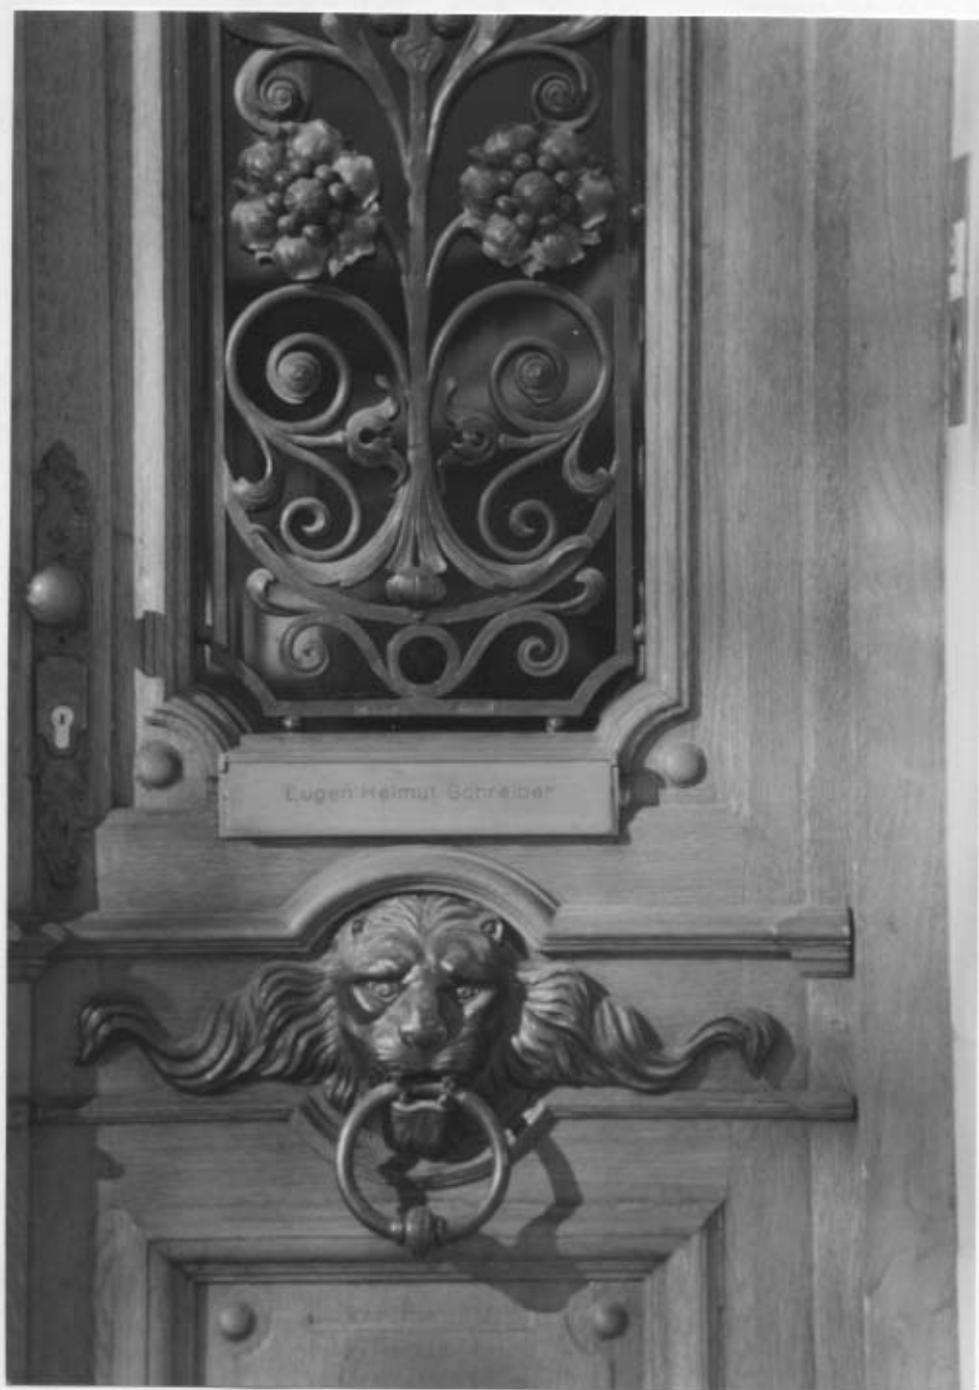
Stadtvilla des Uhrenfabrikanten Christian Mauthe,
1894 durch Umbau aus dem Haus des Uhrenfabrikanten Mathias Schlenker
an der Bahnhofsstraße in Schwenningen hervorgegangen

Schreiner-und Schmiedearbeit am Haupteingang:
Türklopfer und untere Hälfte des Fenstergitters
(Aufnahme des Verfassers, März 1997, Liste Nr. 99, Neg. Nr.24A)

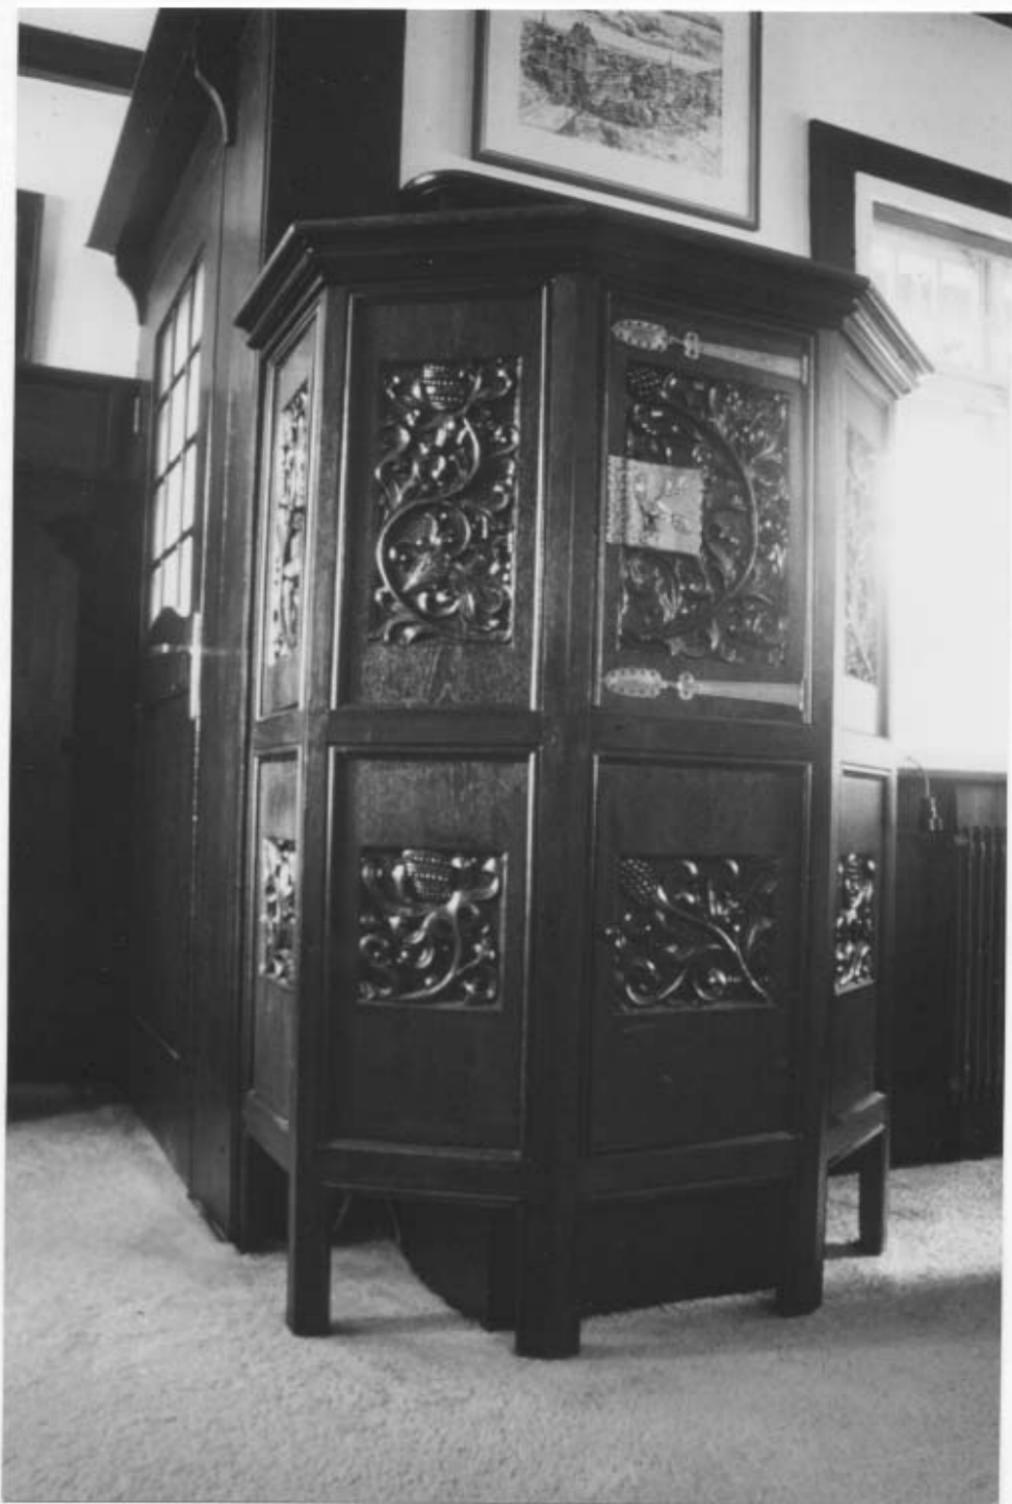
**Landhaus („Jagdhütte“)
des Schwenninger Uhrenfabrikanten Mauthe
in Hammereisenbach
(Erstj.1911)**

„Schrank“-Verkleidung des Speiseaufzugs
(Aufnahme des Verfassers, Sommer 1995)

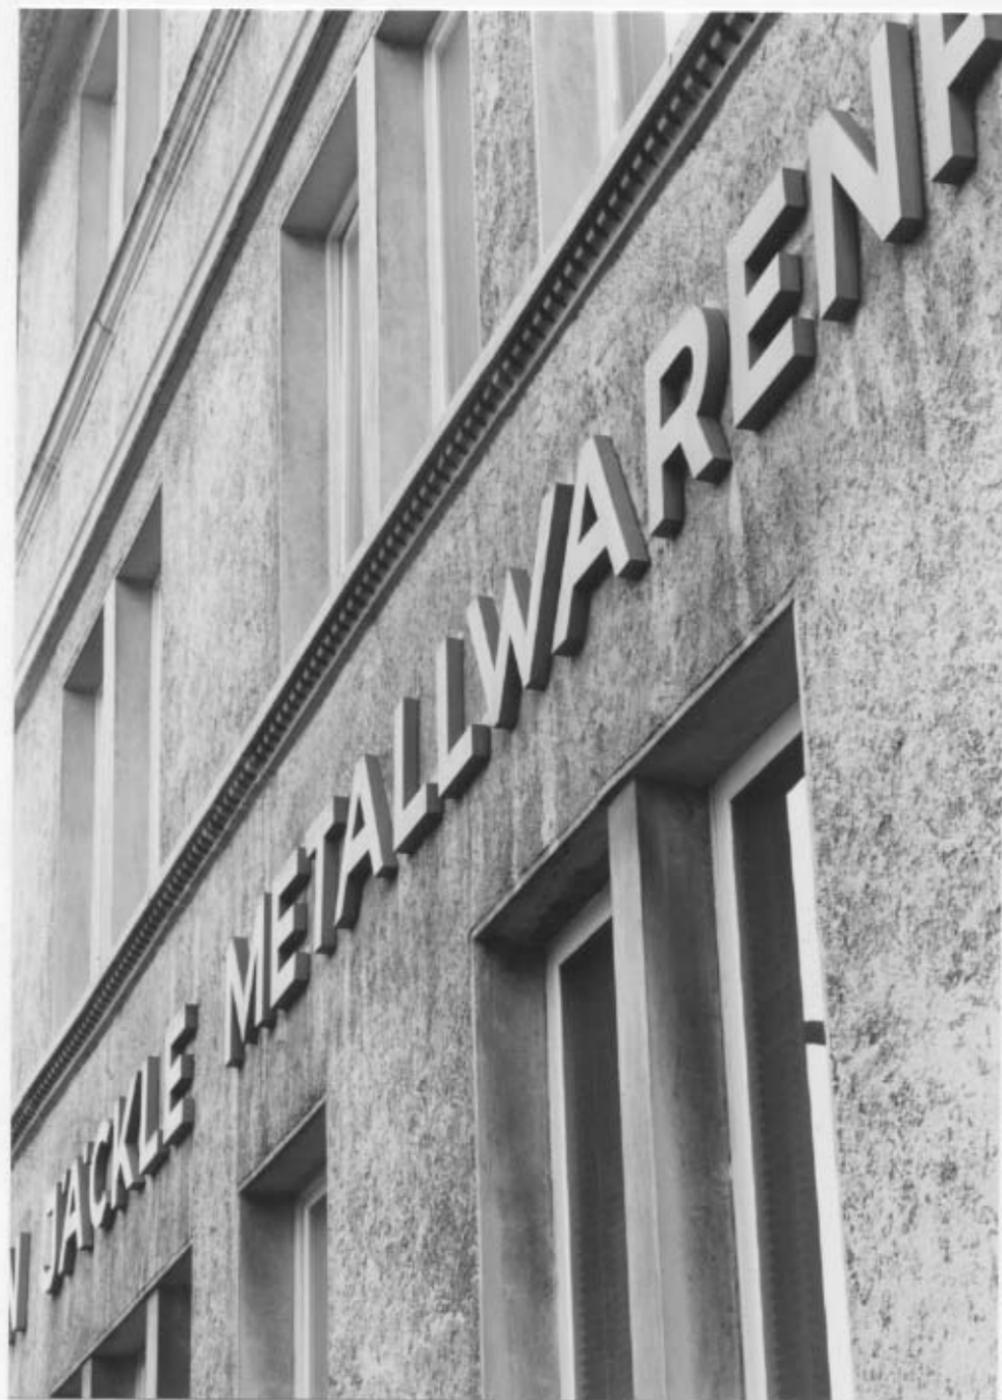
**Metallwarenfabrik für Regulateurgarnituren, Pendelscheiben
und andere metallene Gegenstände von Johann Jäckle
Verwaltungsgebäude,
(Erstj.1905)**

Partie der Fassade mit Betonwerkstein-oder Stuckgesimsen
(Aufnahme des Verfassers, 1996 (Diap.Nr.))

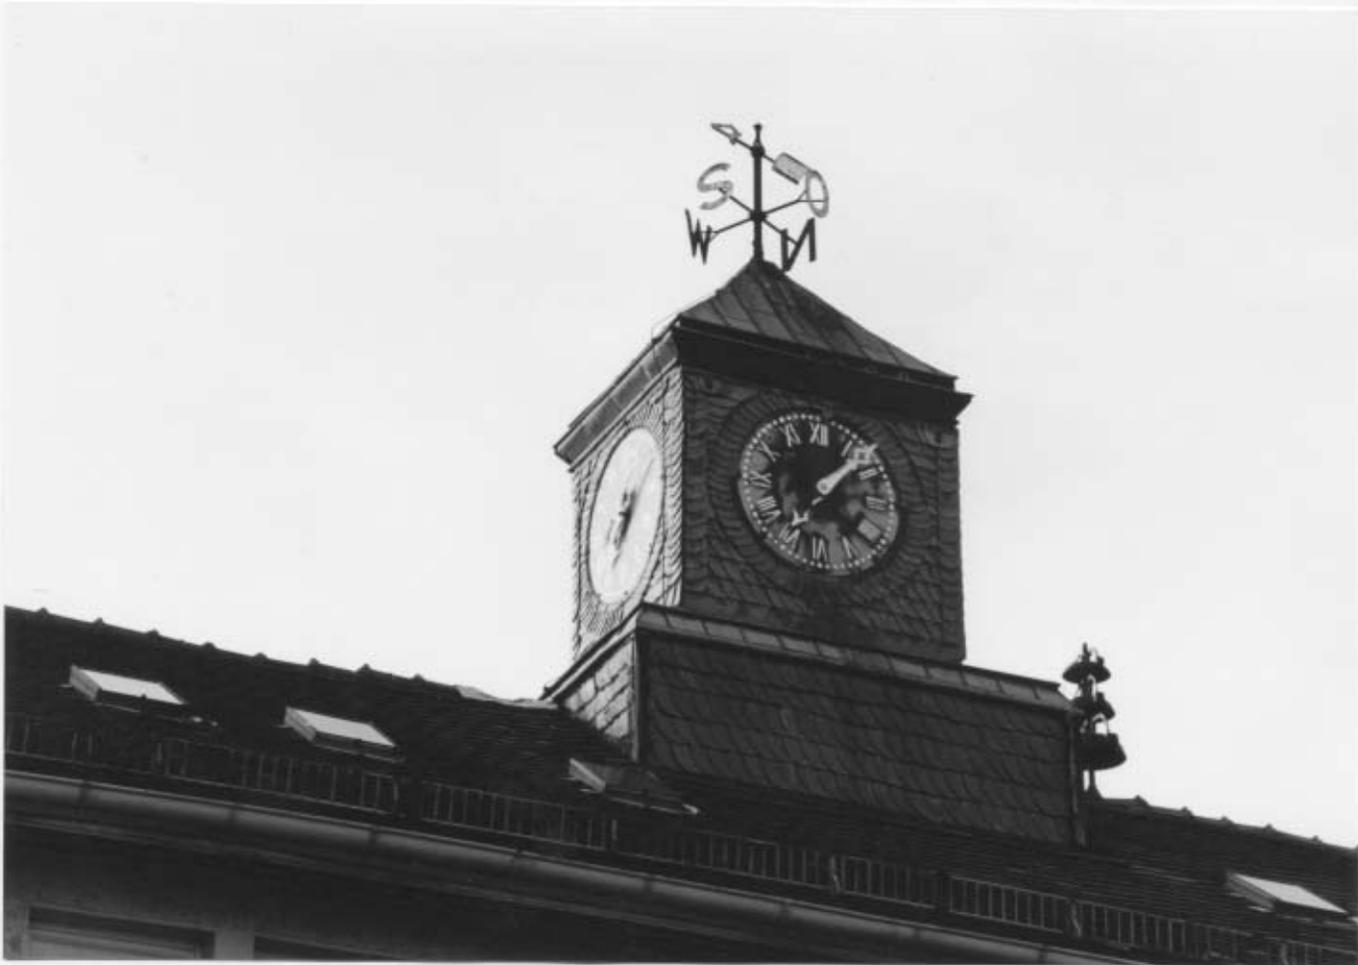
**Metallwarenfabrik für Regulateurgarnituren, Pendelscheiben
und andere metallene Gegenstände von Johann Jäckle
Verwaltungsgebäude,
(Erstj.1905)
vermutlich in den zwanziger Jahren umgebaut und erweitert**

schiefergedeckter Dachreiter
(Aufnahme des Verfassers, 1996 (Diap.Nr.)

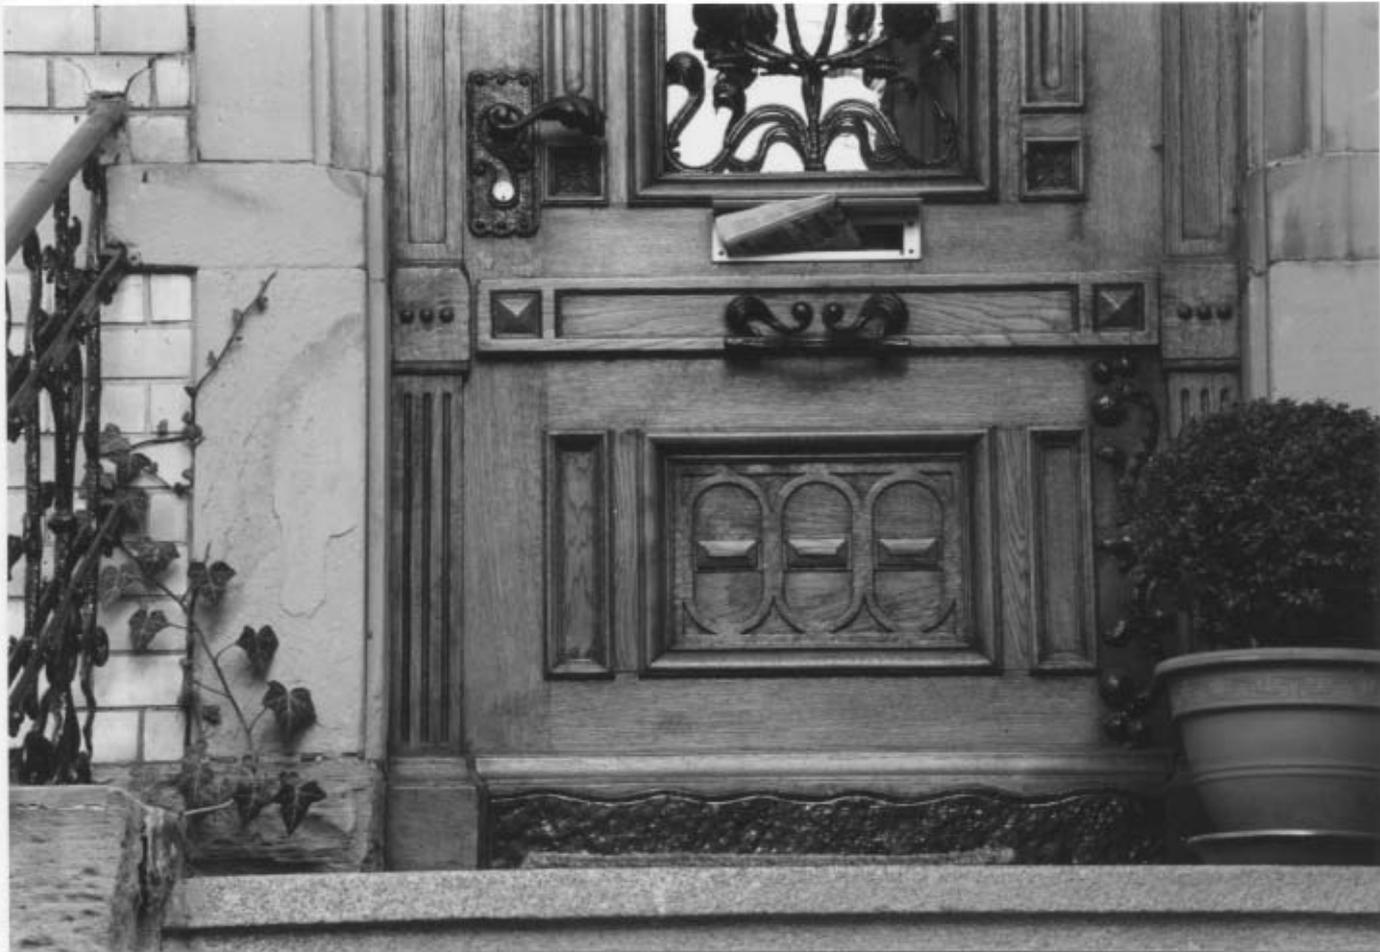
Blasius Geiger (zugeschrieben)
Wohnhaus des Metallwarenfabrikanten Johann Jäckle in Schwenningen

Untere Partie des Türblatts mit Beschlägen
(Aufnahme des Verfassers, Februar 1996)

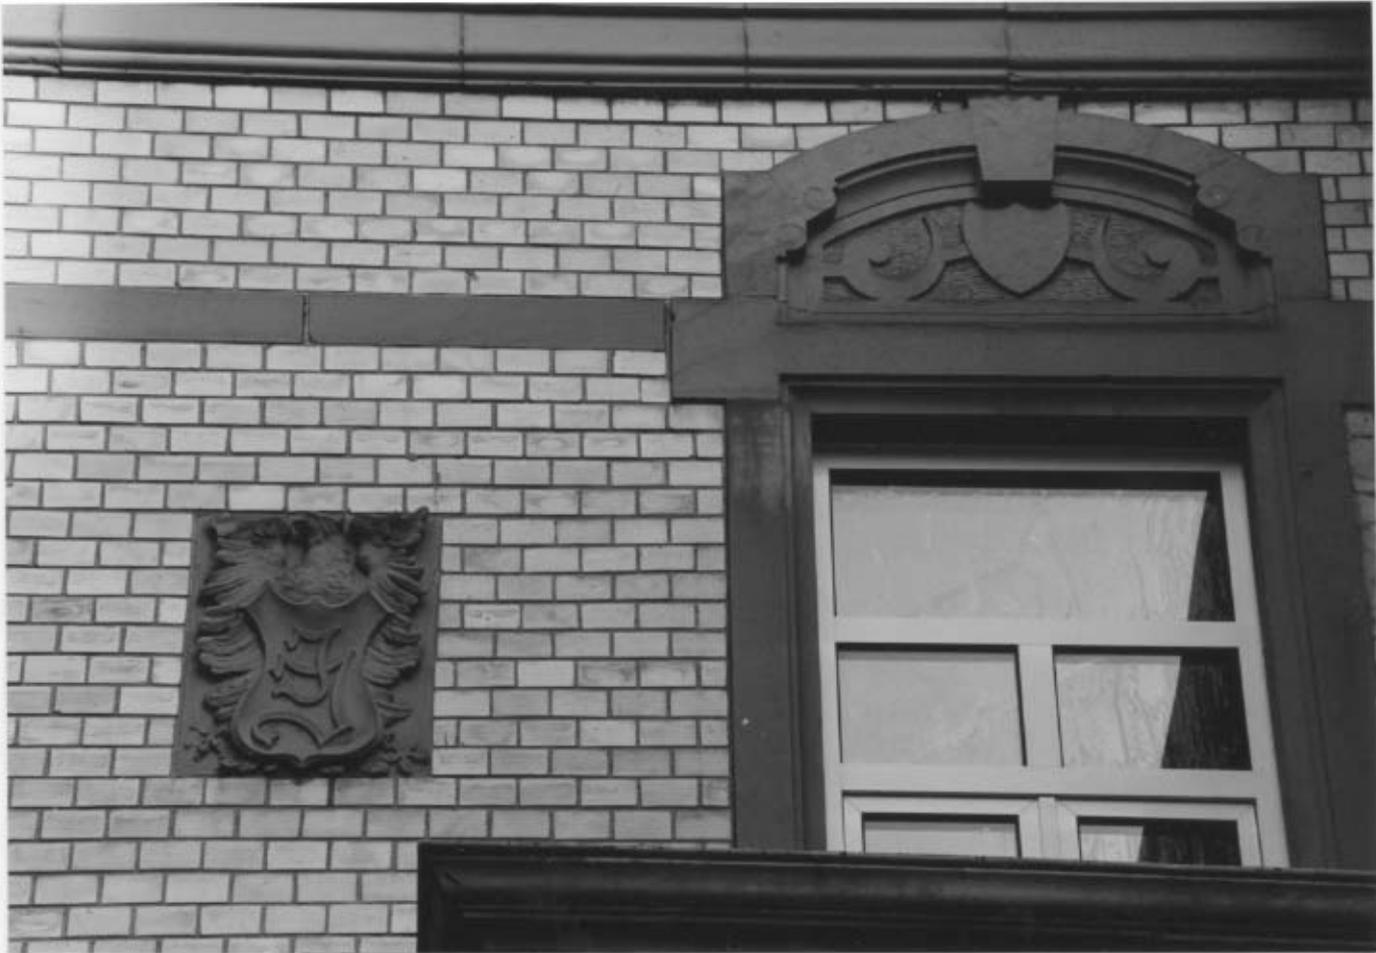
Blasius Geiger (zugeschrieben)
Wohnhaus des Metallwarenfabrikanten Johann Jäckle in Schwenningen

Steinmetzdetail (Wappen und Fenster am Treppenhaus)
(Aufnahme des Verfassers, Februar 1996)

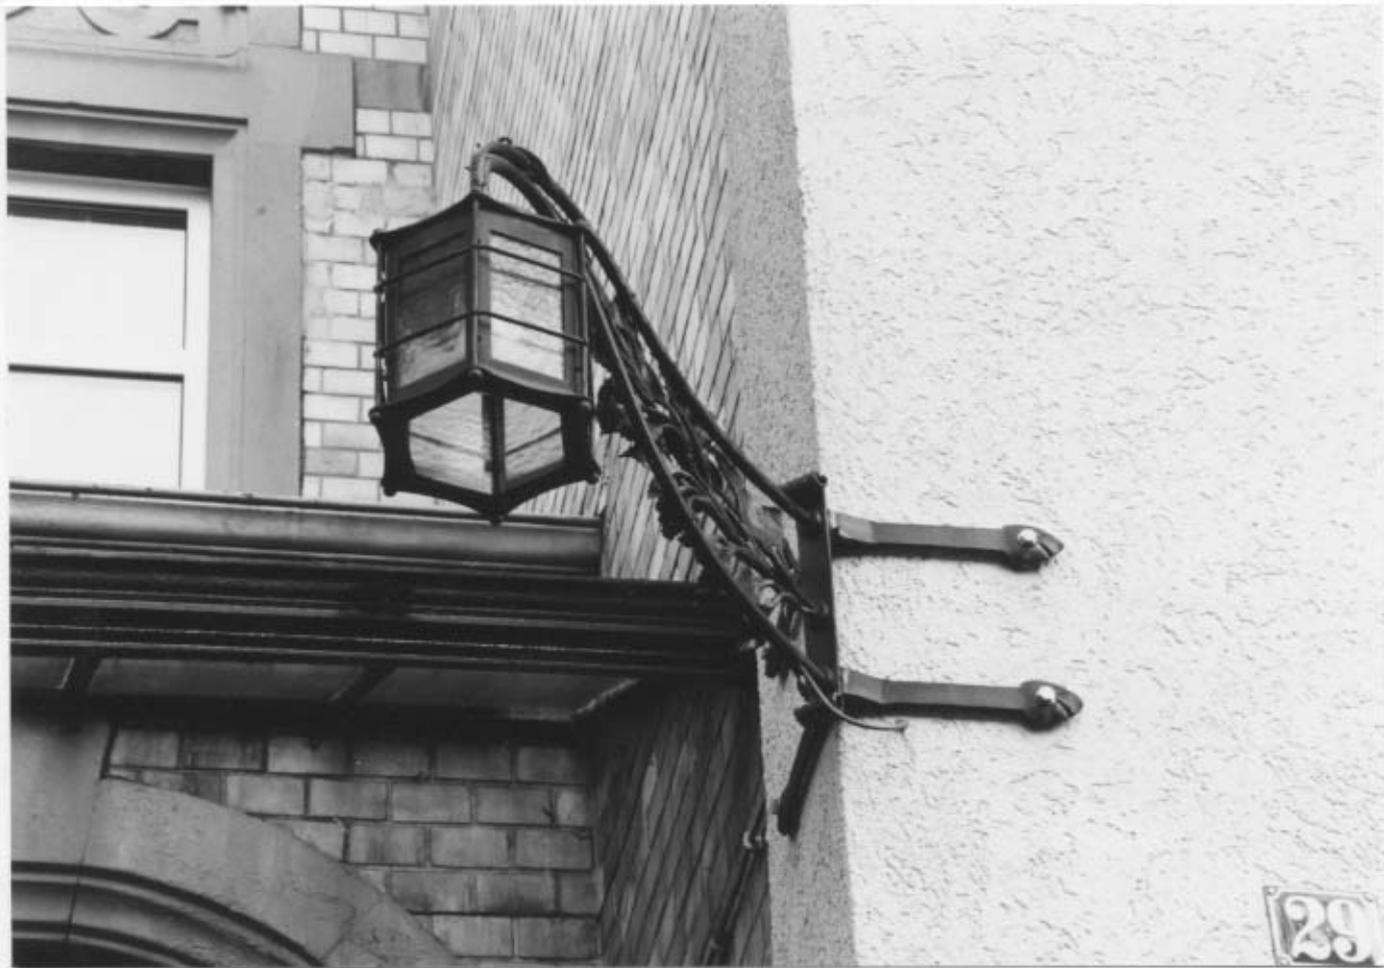
Lampe
(Aufnahme des Verfassers, Februar 1996)

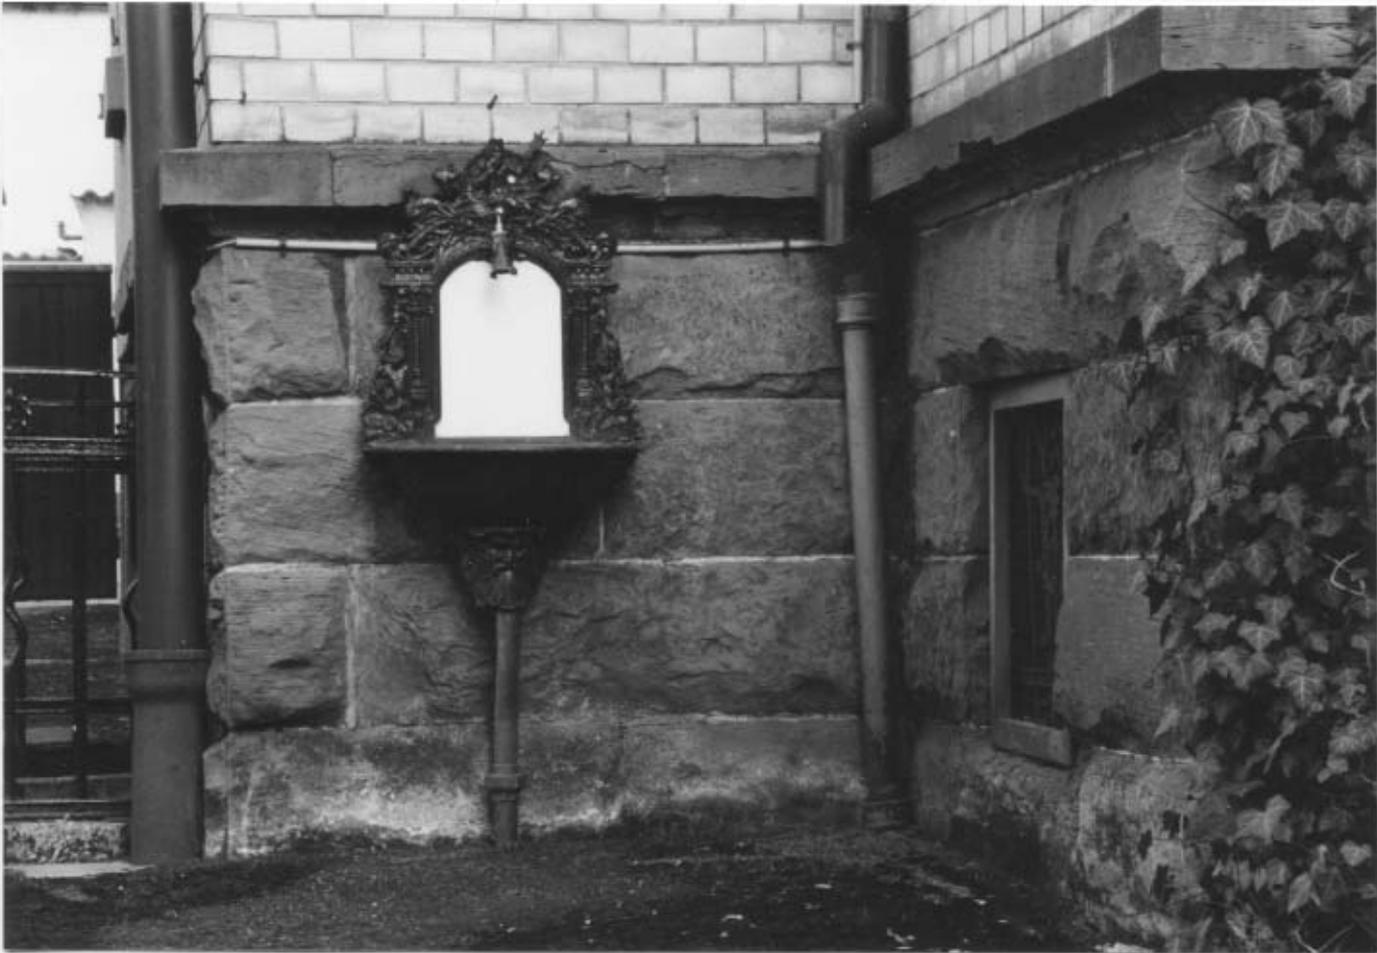
Lukengitter und Wasserbecken am Treppenhaus
(Aufnahme des Verfassers, Februar 1996)

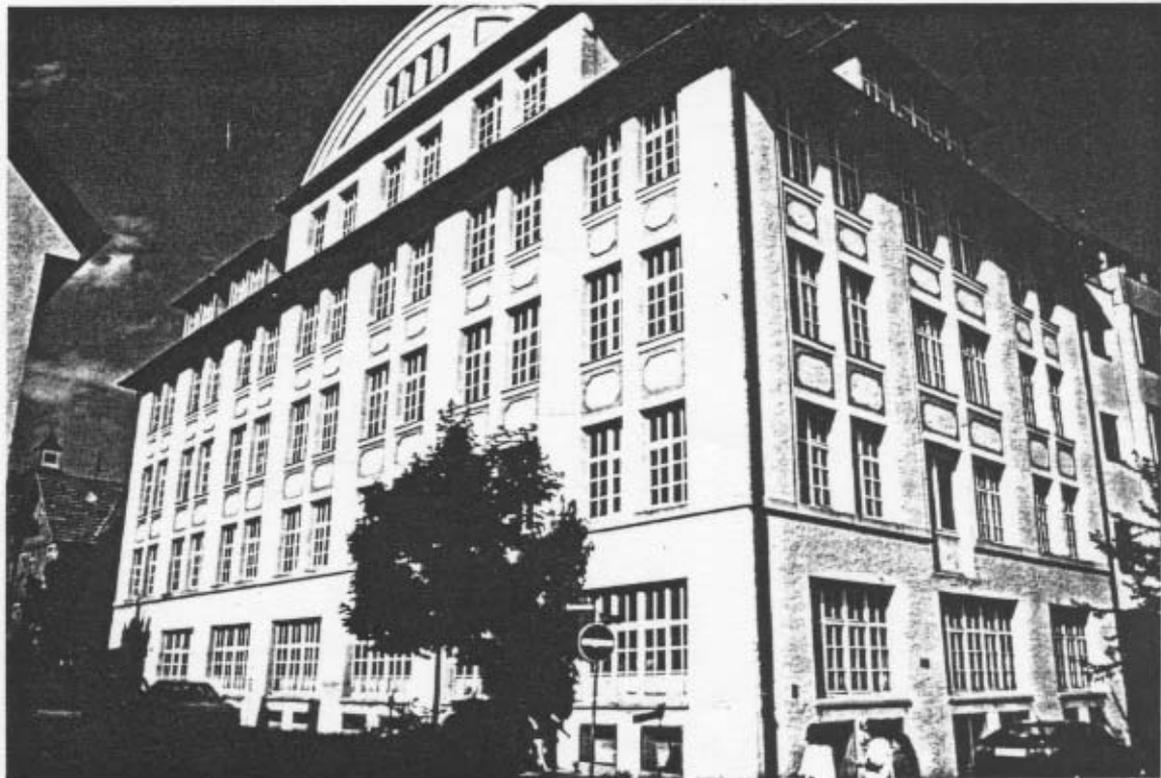
K. Käfer
Erweiterung der Uhrenfabrik Müller-Schlenker in Schwenningen,
Ecke Gartenstraße/Bürkstraße
(Erstj.1911)

Ansicht von Südwesten
(Aufnahme des Verfassers, 1995, Diap.Nr.)

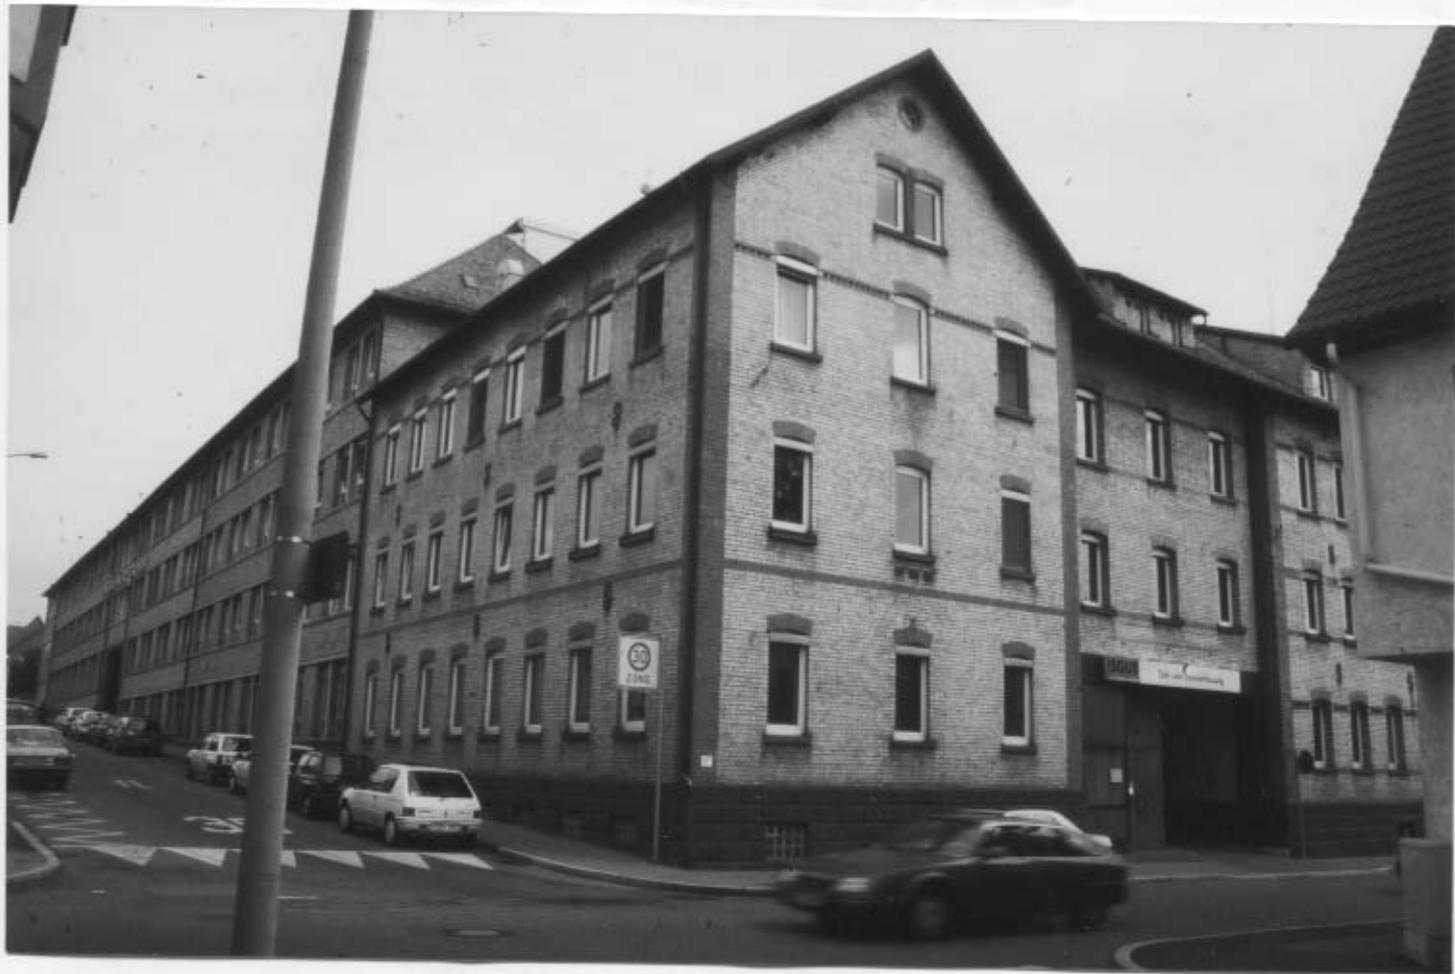
Bauwerkmeister Mall
„Fabrikgebäude für Herrn J. Schlenker-Grusen“ in Schweningen
(1894, nach 1906 aufgestockt)

Ansicht von Südwesten,
rechts angeschnitten sichtbar die 1897 bzw. 1898 ausgeführten Erweiterungen,
im Hintergrund die Erweiterung der frühen zwanziger Jahre
(Aufnahme des Verfassers, Juni 1996)

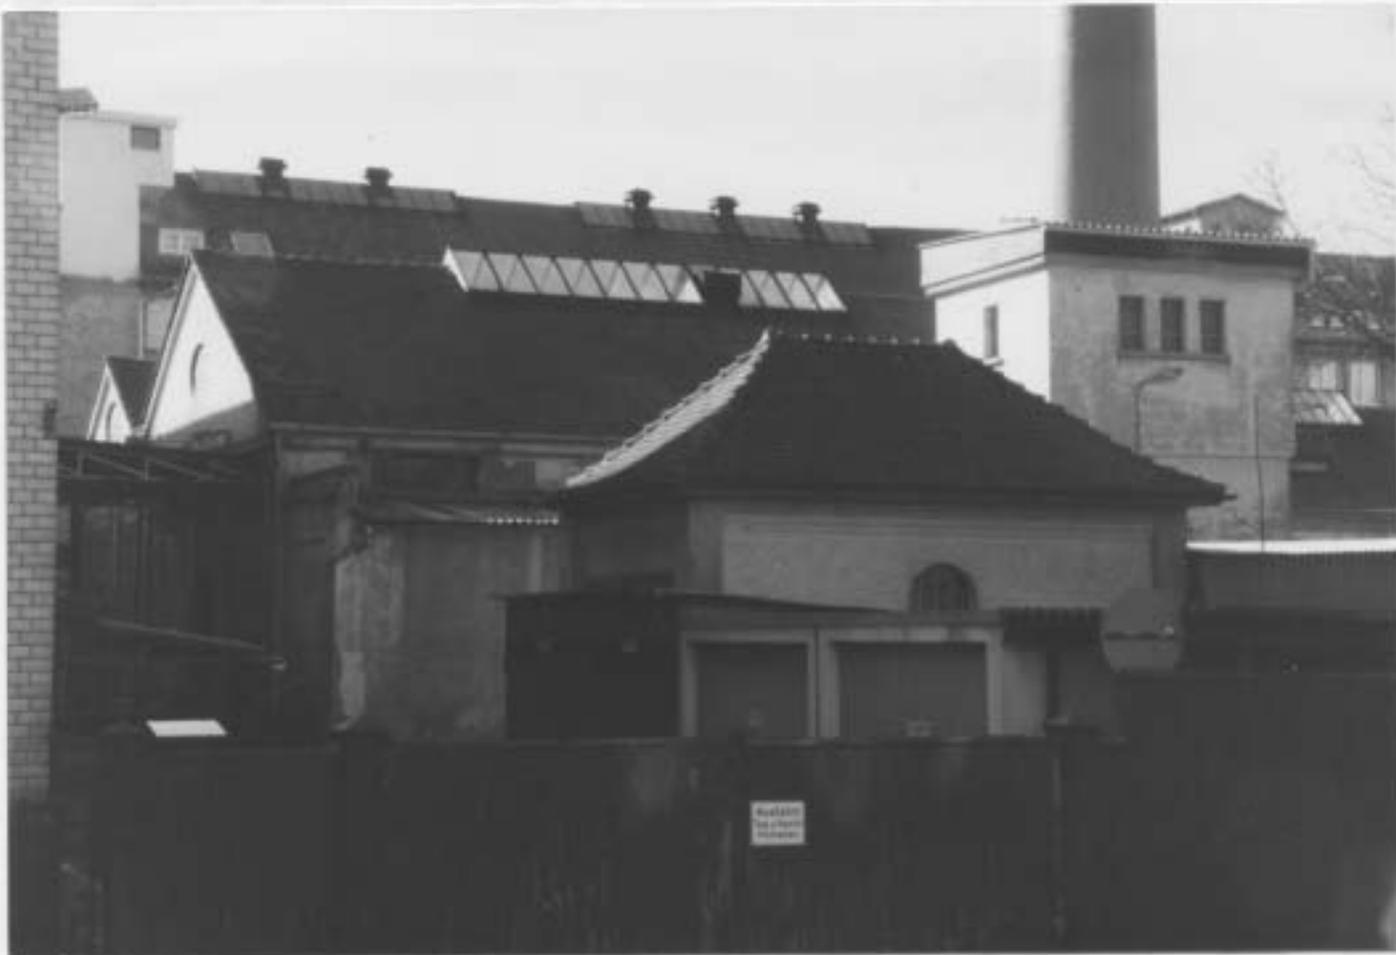
**Uhrenfabrik Schlenker-Grusen in Schwenningen
Das Kesselhaus von 1909
(Architekt Blasius Geiger)**

Ansicht von Südosten
im Vordergrund die Autohalle und -Remise von 1912;
der Turm rechts enthält eine Einrichtung zur Wasserreinigung
(Aufnahme des Verfassers, 1996, Liste Nr. , Neg.Nr.)
