**Stätten der Arbeit,
Stätten der Verwaltung, Wohnstätten:
Die Industriearchitektur in Villingen und Schwenningen
bis 1945 (Hochbauten)**

**Abbildungen
Bd. II Schwenningen**

Inaugural-Dissertation
zur
Erlangung der Doktorwürde
der Philosophischen Fakultäten
der Albert-Ludwig-Universität
zu Freiburg i.Br.

Gerhard Jehle
aus Villingen

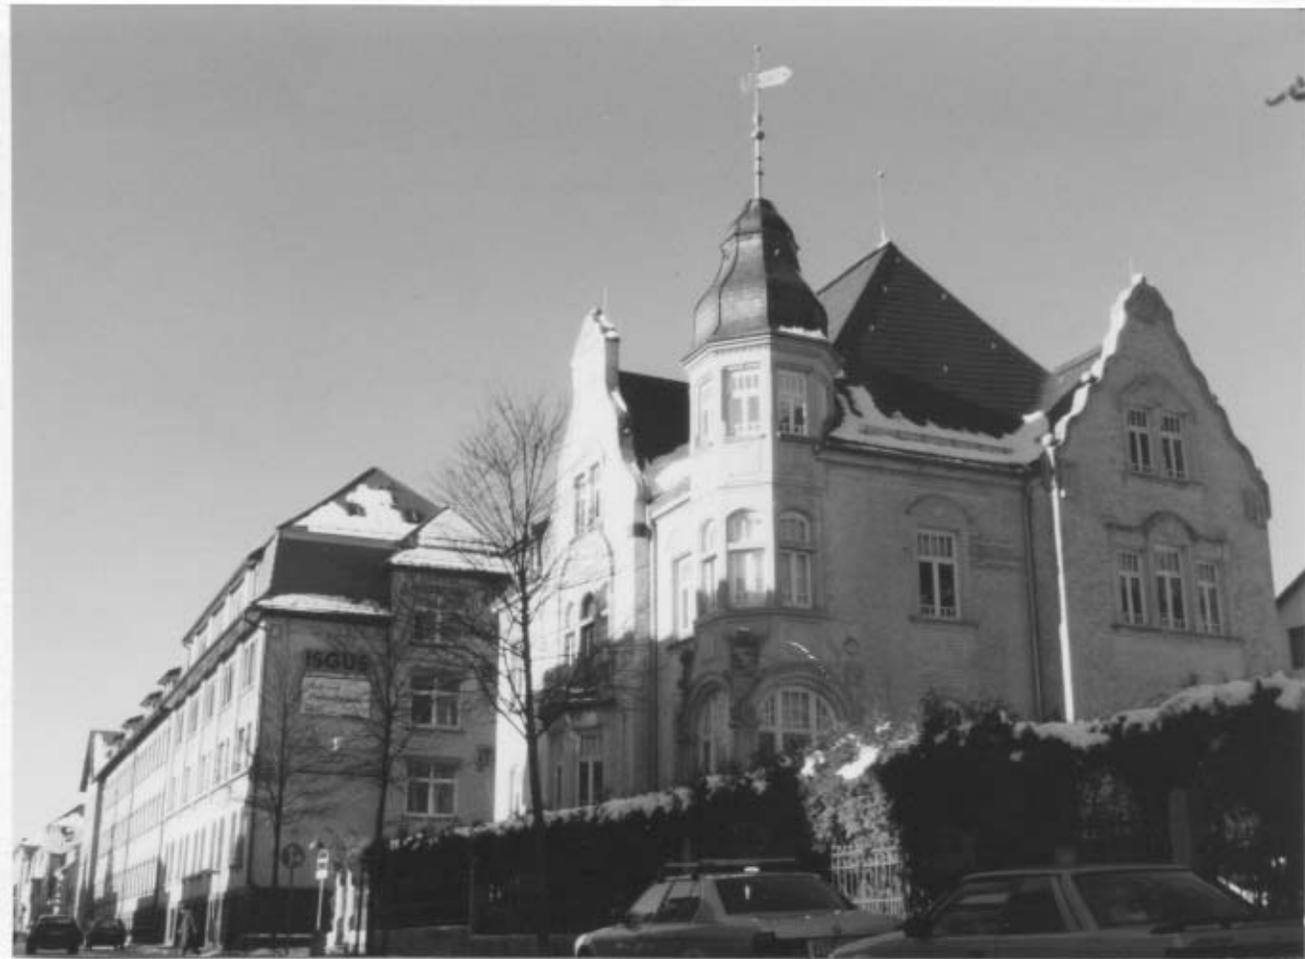
Ansicht von Südosten
mit dem Fabrikneubau von 1910 im Hintergrund
(Aufnahme des Verfassers, März 1997, Liste Nr. 107, Neg.Nr.)

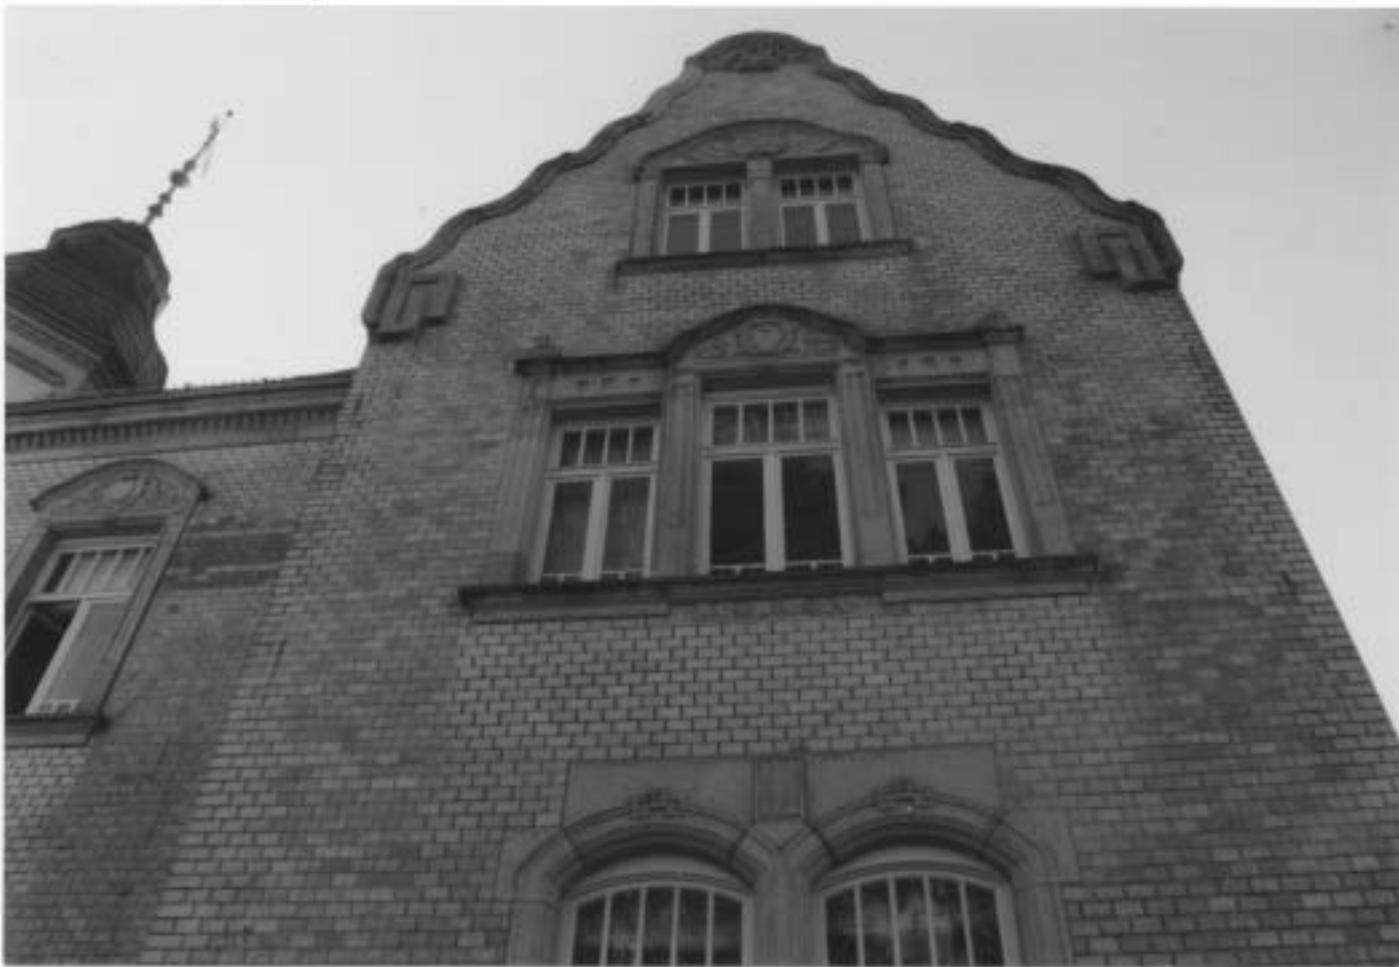
Partie der Ostfassade
(Aufnahme des Verfassers, März 1997, Liste Nr. 108, Neg. Nr.)

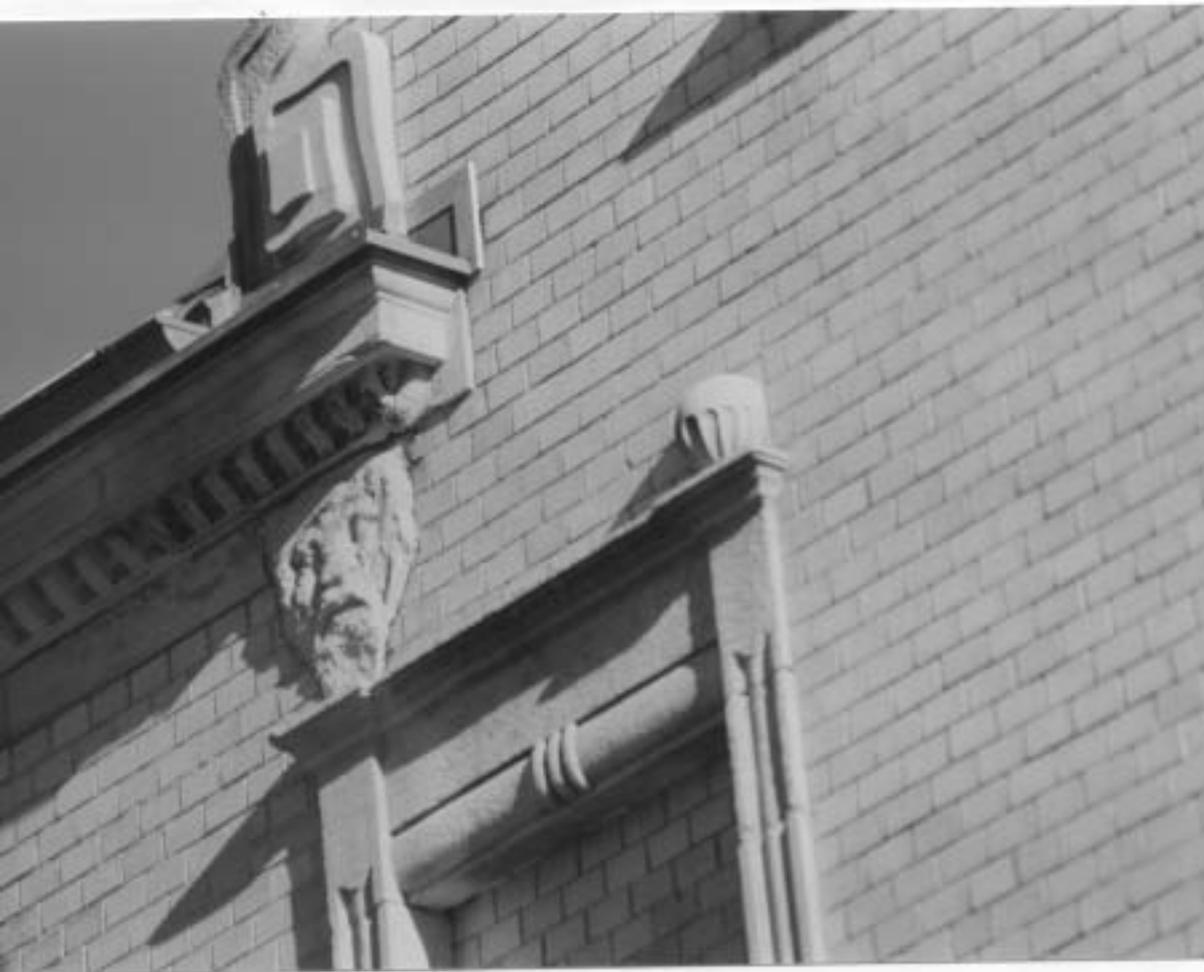
Werksteindetail in der Westfassade:
Sturz, Maske, Kaffgesims und Giebelschulter
(Aufnahme des Verfassers, März 1997, Liste Nr. 100, Neg. Nr. 15A)

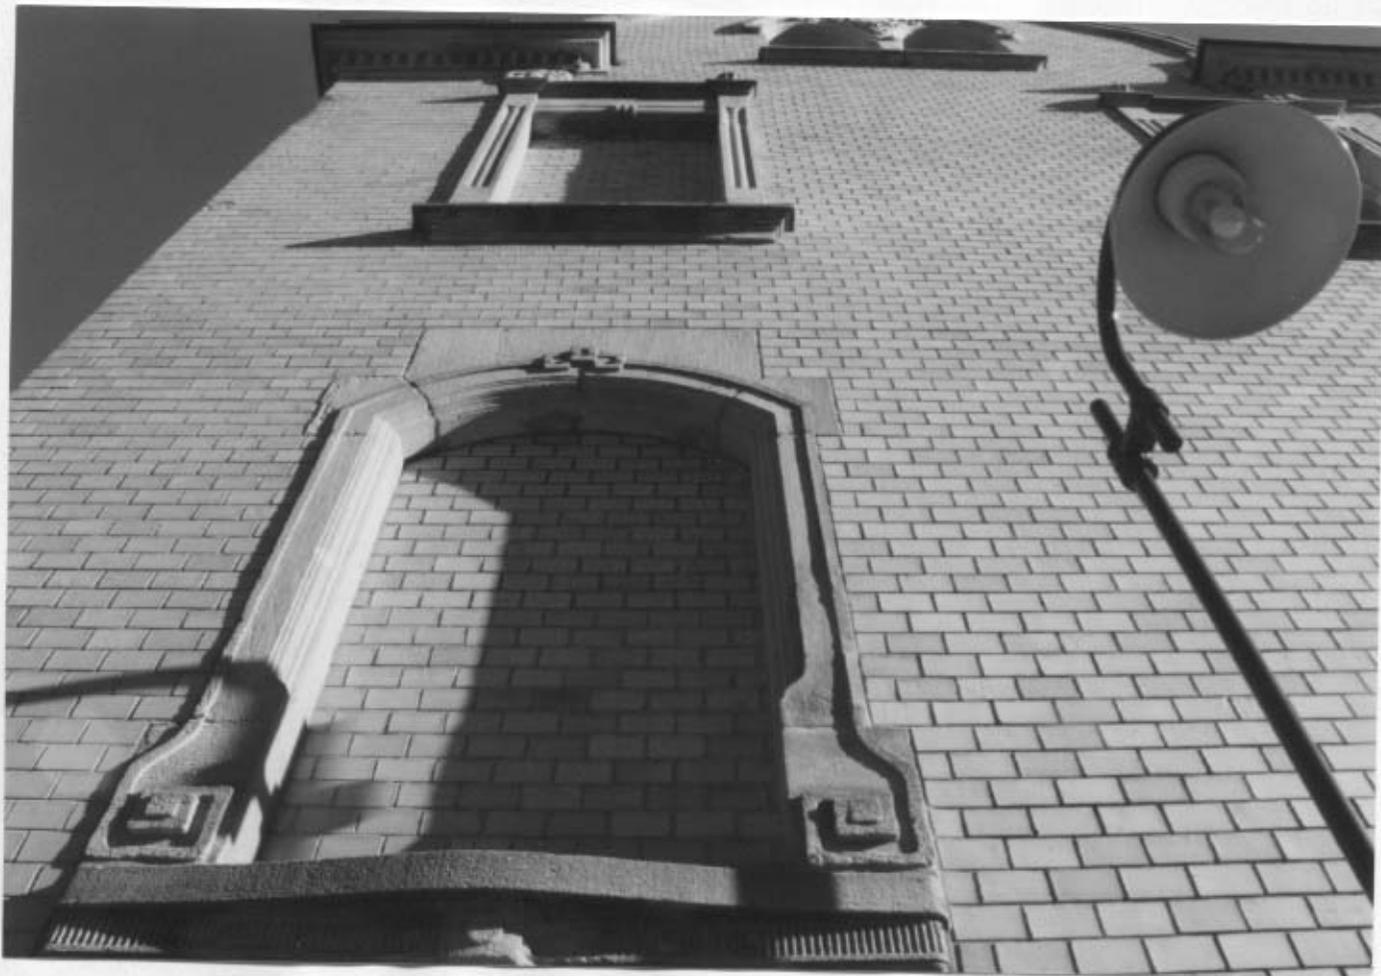
Werksteineinsätze in der Westfassade
(Aufnahme des Verfassers, März 1997, Liste Nr., Neg.Nr.)

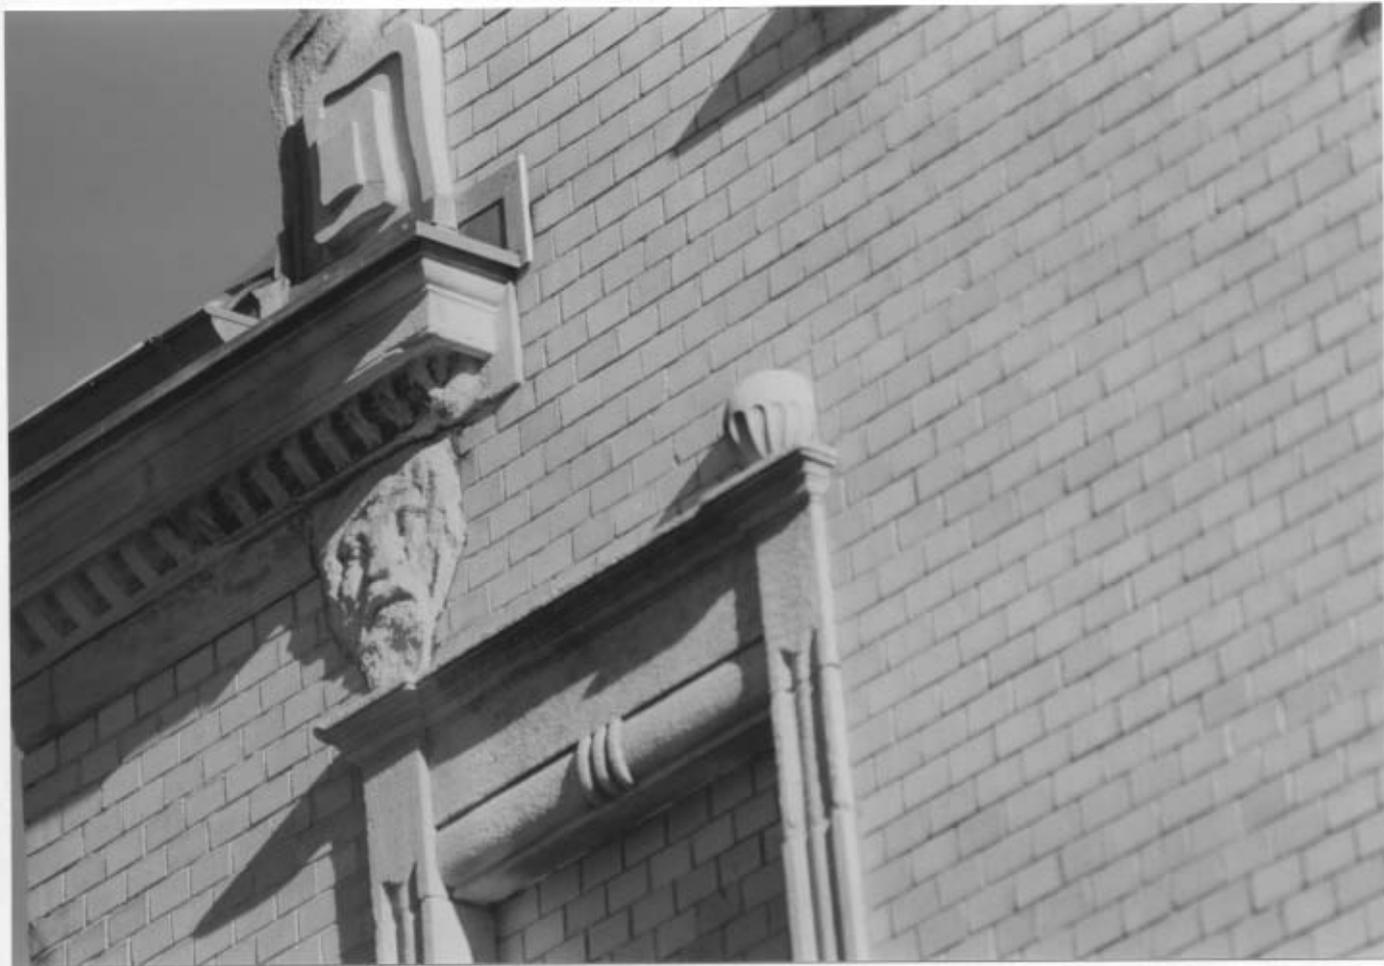
Werksteindetail in der Westfassade:
Sturz, Maske, Kaffgesims und Giebelschulter
(Aufnahme des Verfassers, März 1997, Liste Nr. 100, Neg. Nr. 15A)

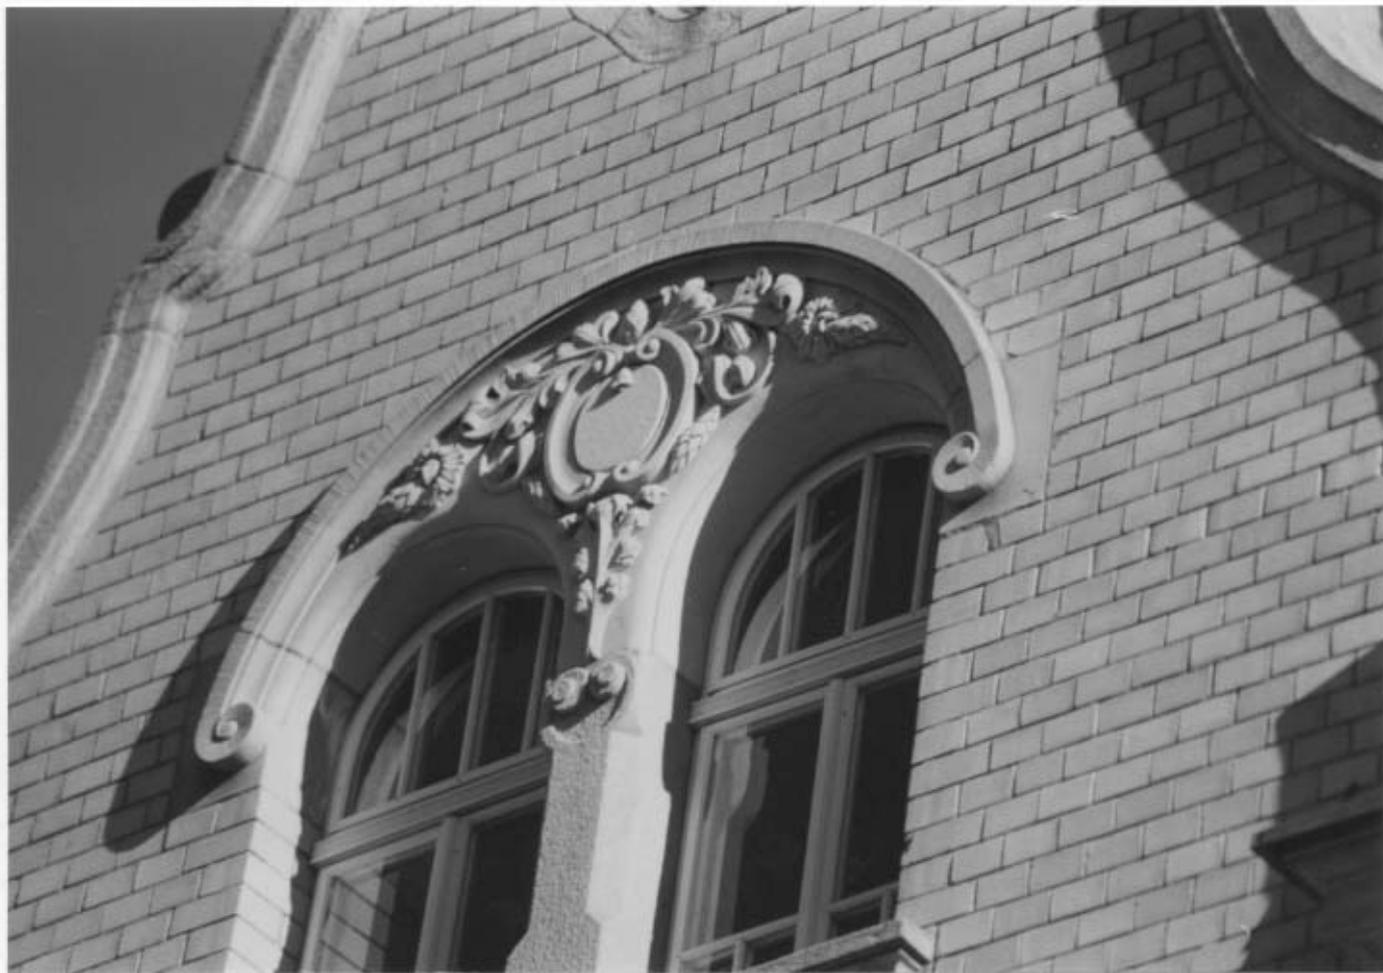
Zwillingsfenster im Giebel der Westfassade
(Aufnahme des Verfassers, März 1997, Liste Nr. 100, Neg.Nr.17A)

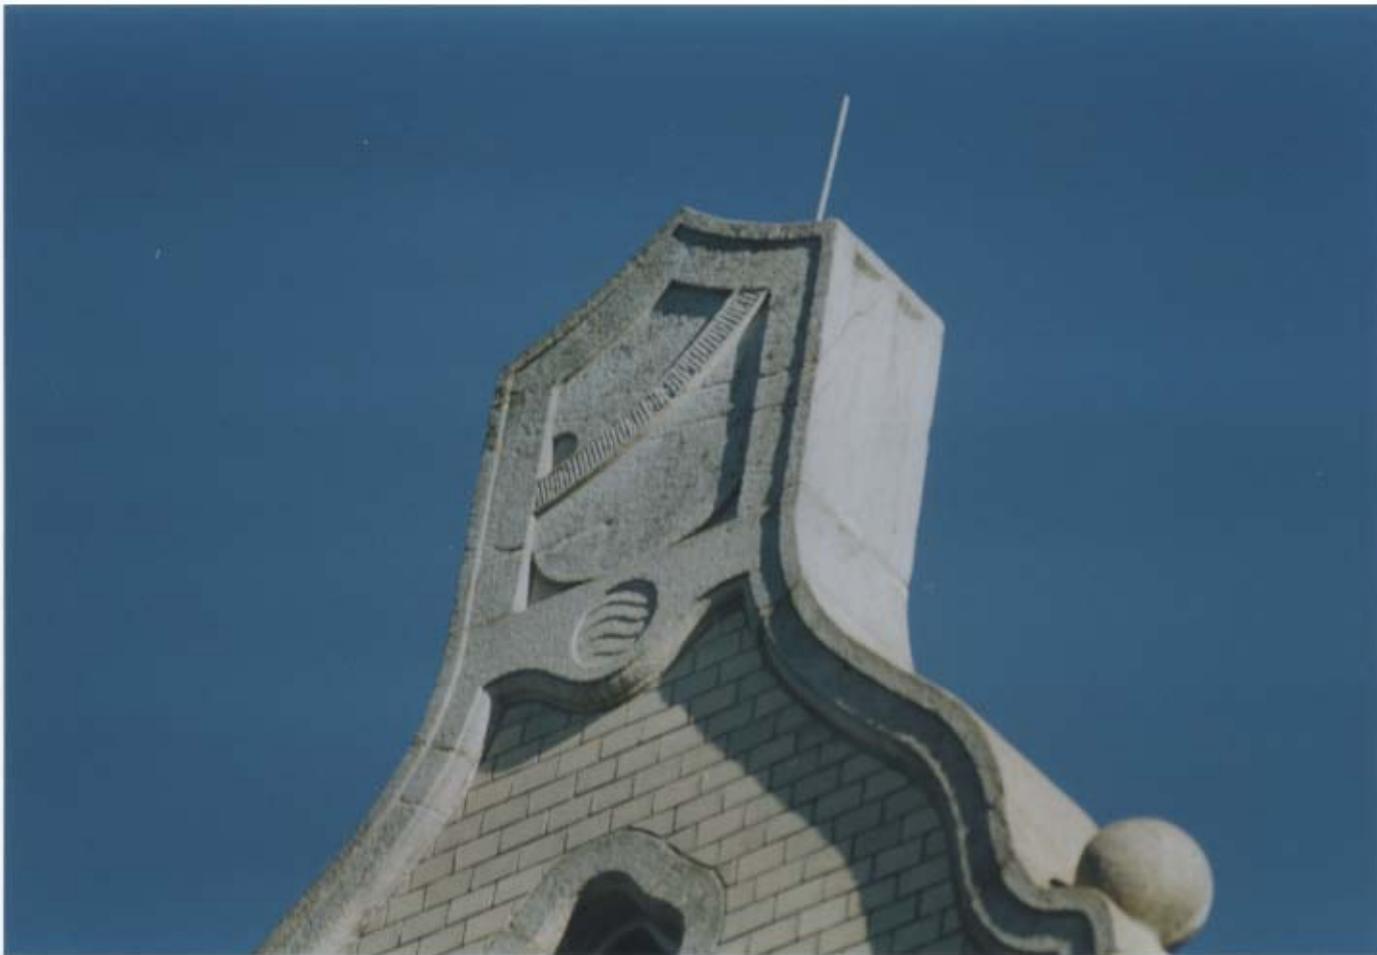
Giebelaufsatz in der Westfassade mit heraldischem Motiv
(Aufnahme des Verfassers, März 1997, Liste Nr. 100, Neg. 22A)

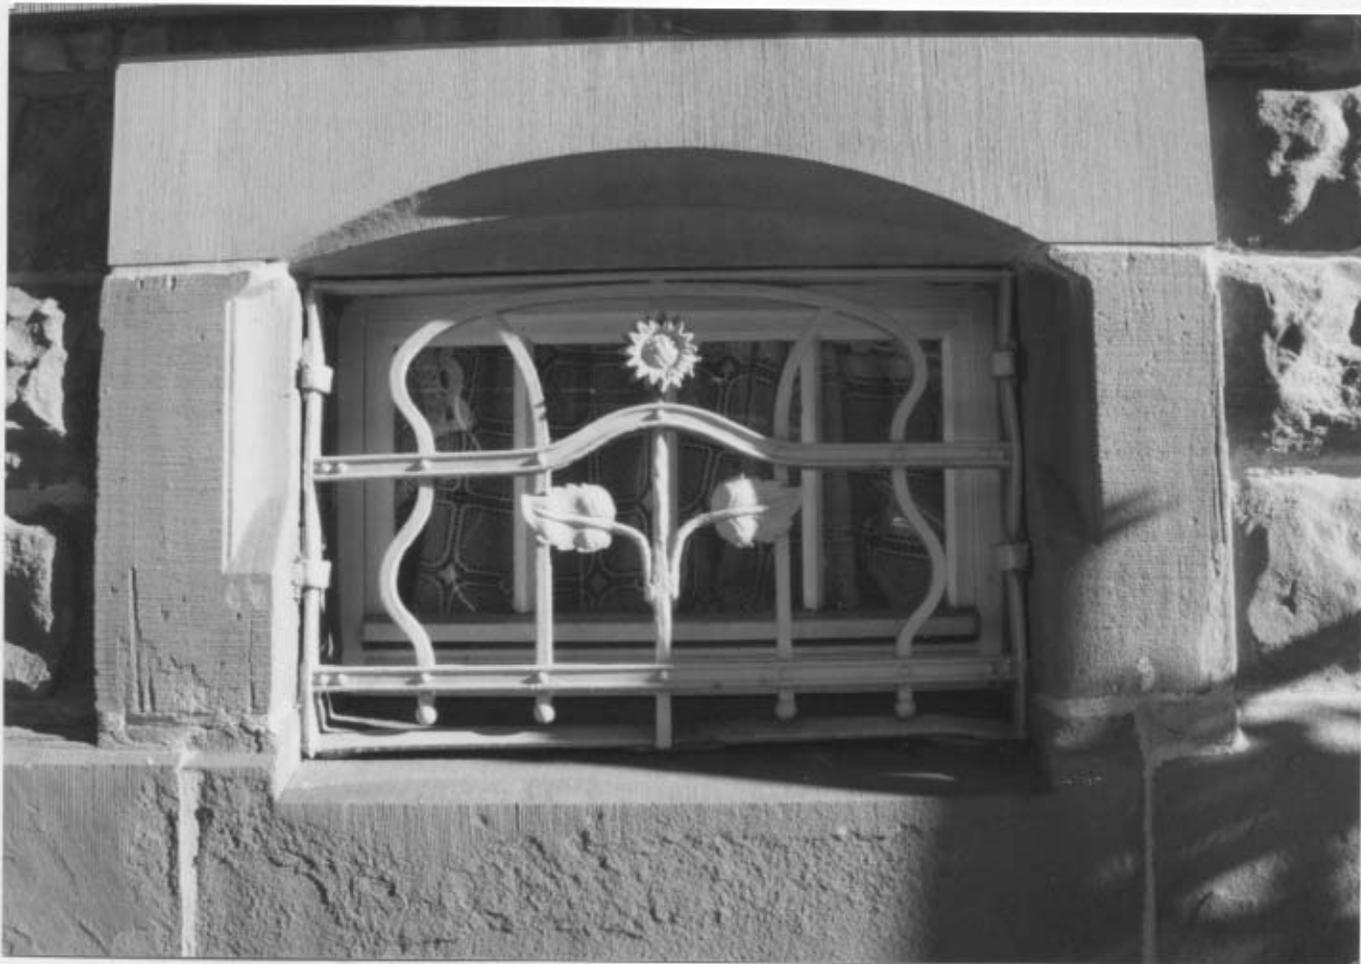
Fenstergitter im Untergeschoß der Westfassade
(Aufnahme des Verfassers, März 1997, Liste Nr. 99, Neg. Nr. 5A)

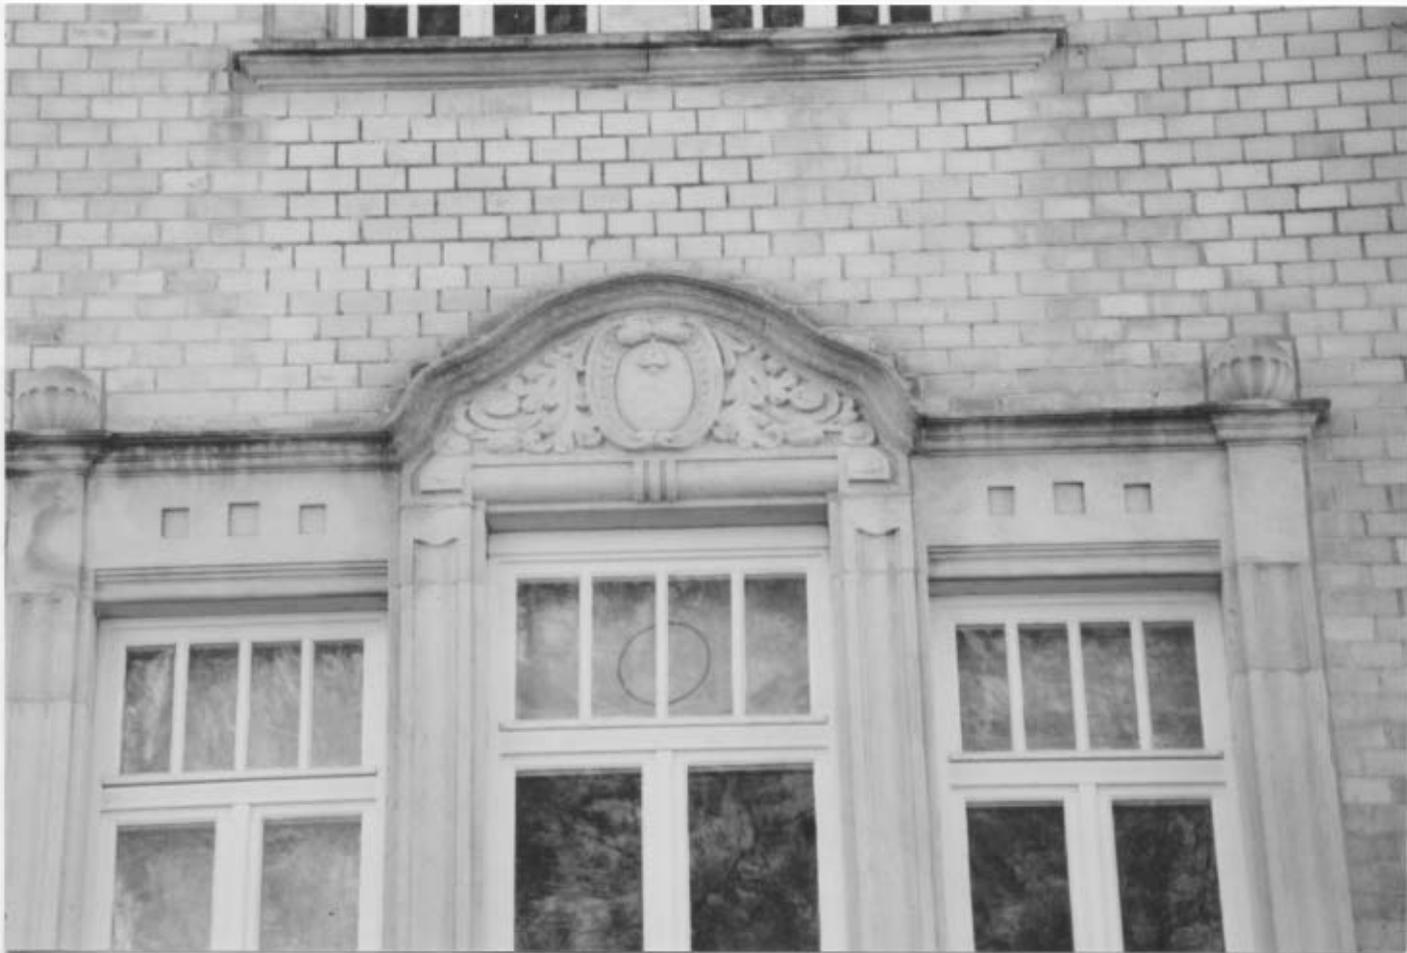
Steinmetzdetail: Sturz des Drillingsfensters
im Risalit der Ostfassade
(Aufnahme des Verfassers, März 1997, Liste Nr. 10, Neg.Nr.)

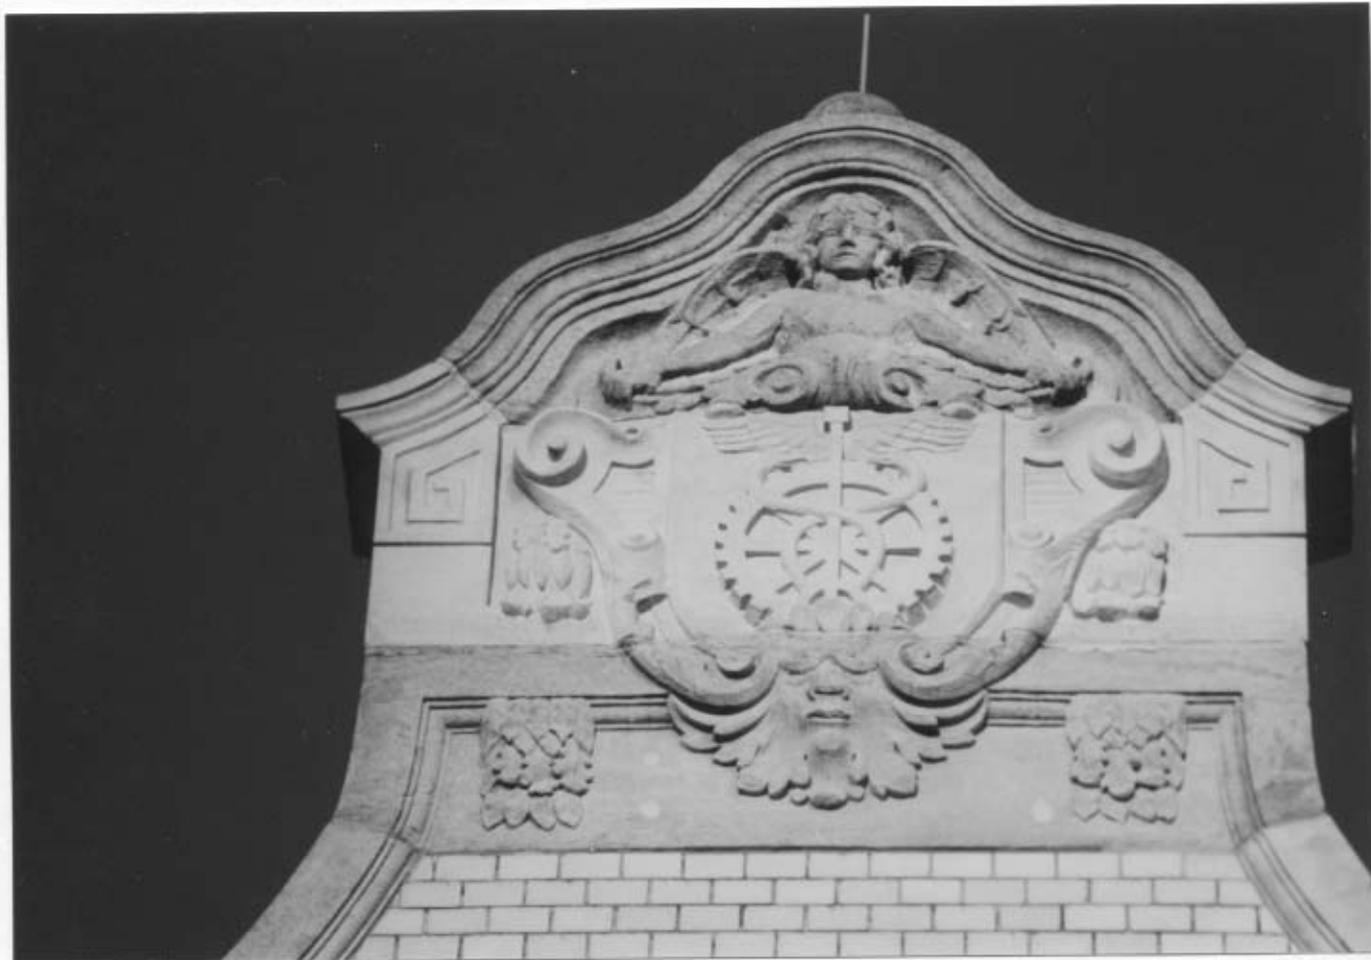
Giebelbekrönung in der Südfassade mit Relief: Zahnrad und Kerykeion
(Aufnahme des Verfassers, März 1997, Liste Nr. 100, Neg. Nr.)

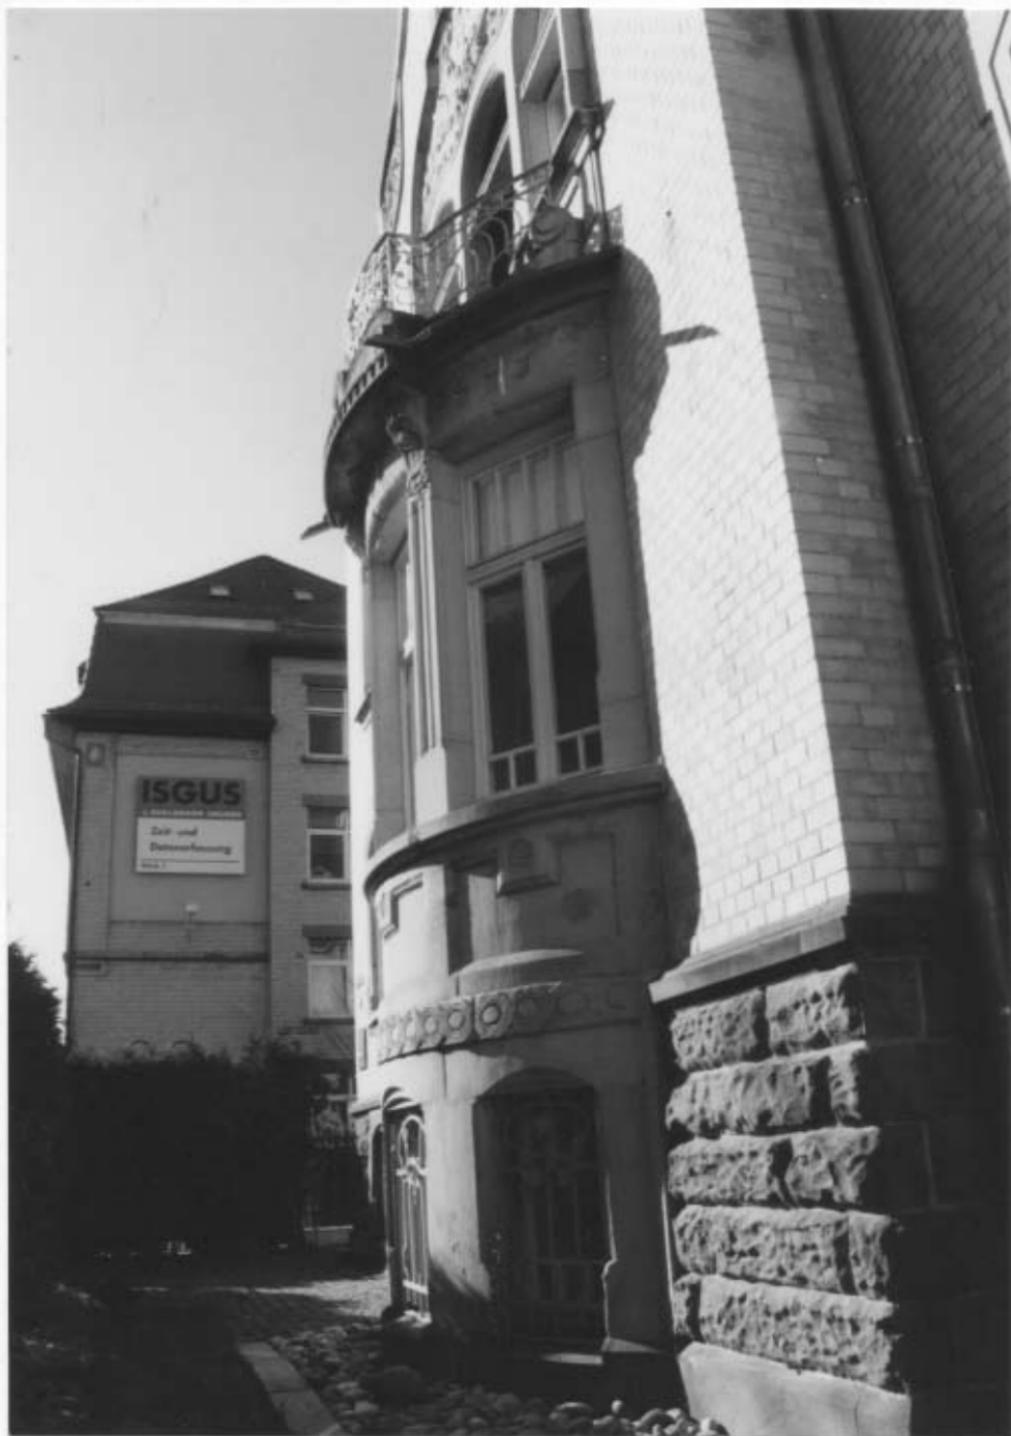
Erker in der Südfassade

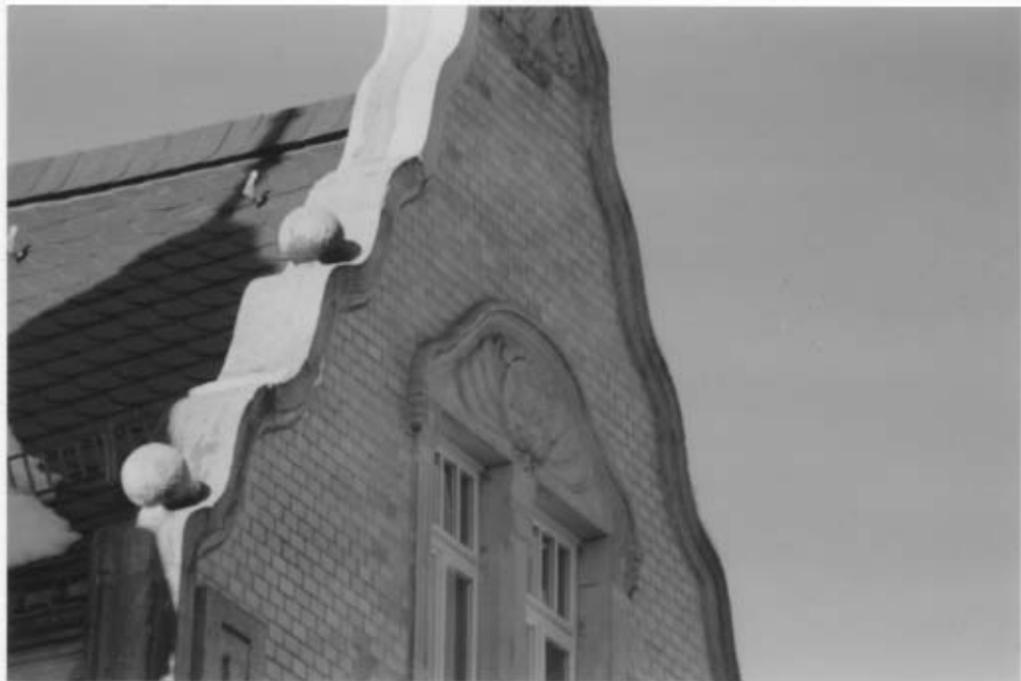
Sturz des Zwillingfensters im Giebel des Ostrisalits
(Aufnahme des Verfassers, 1996, Liste Nr.95, Neg.Nr. 6A)

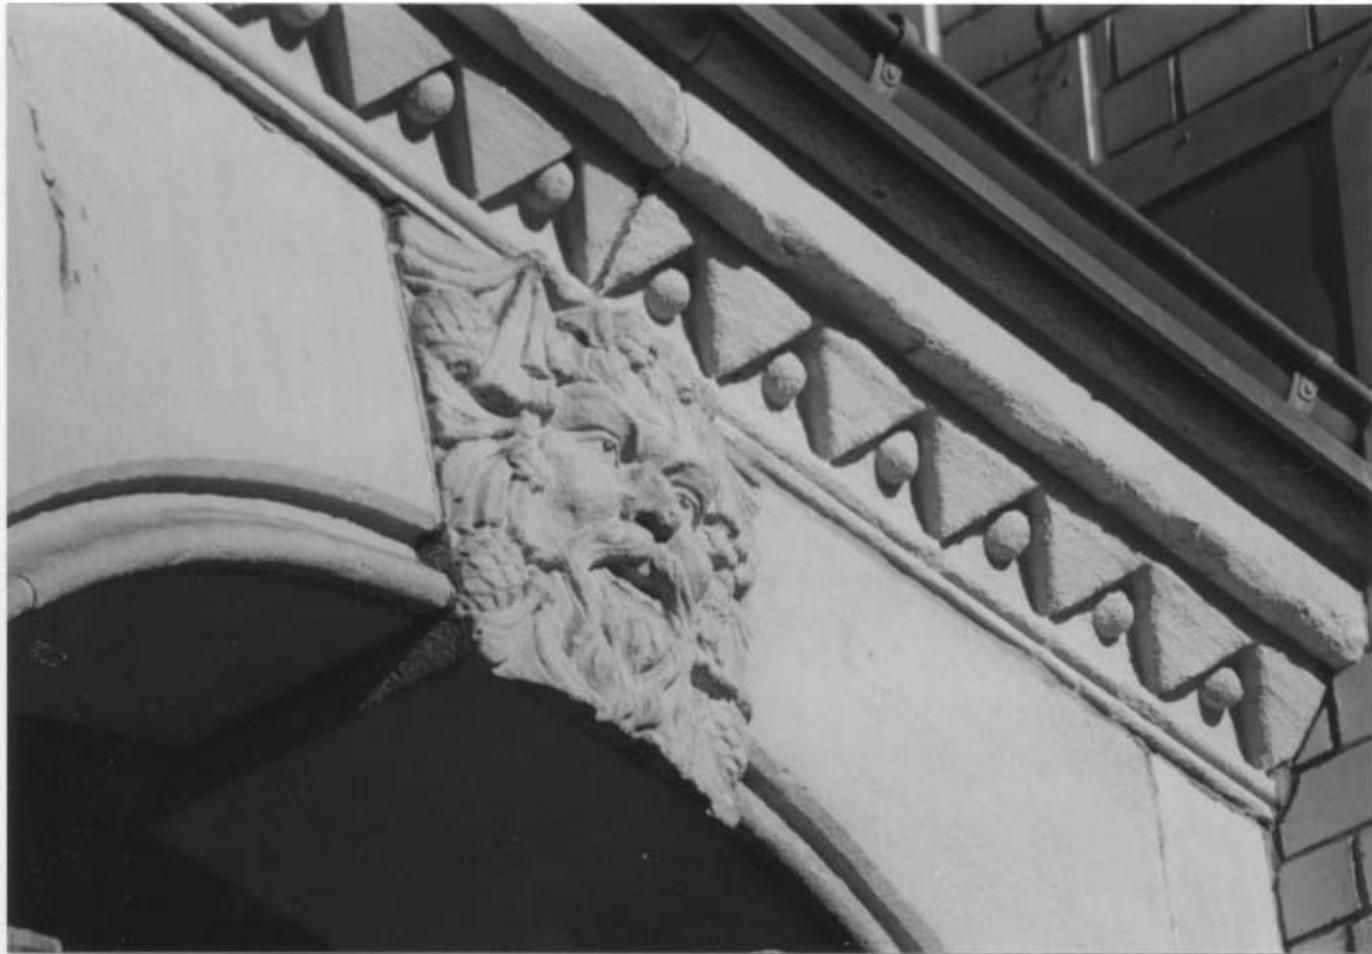
Steinmetzdetail der Trippelfront: Maske und Kaffgesims
(Aufnahme des Verfassers, März 1997, Liste Nr. 100, Neg. Nr. 12A)

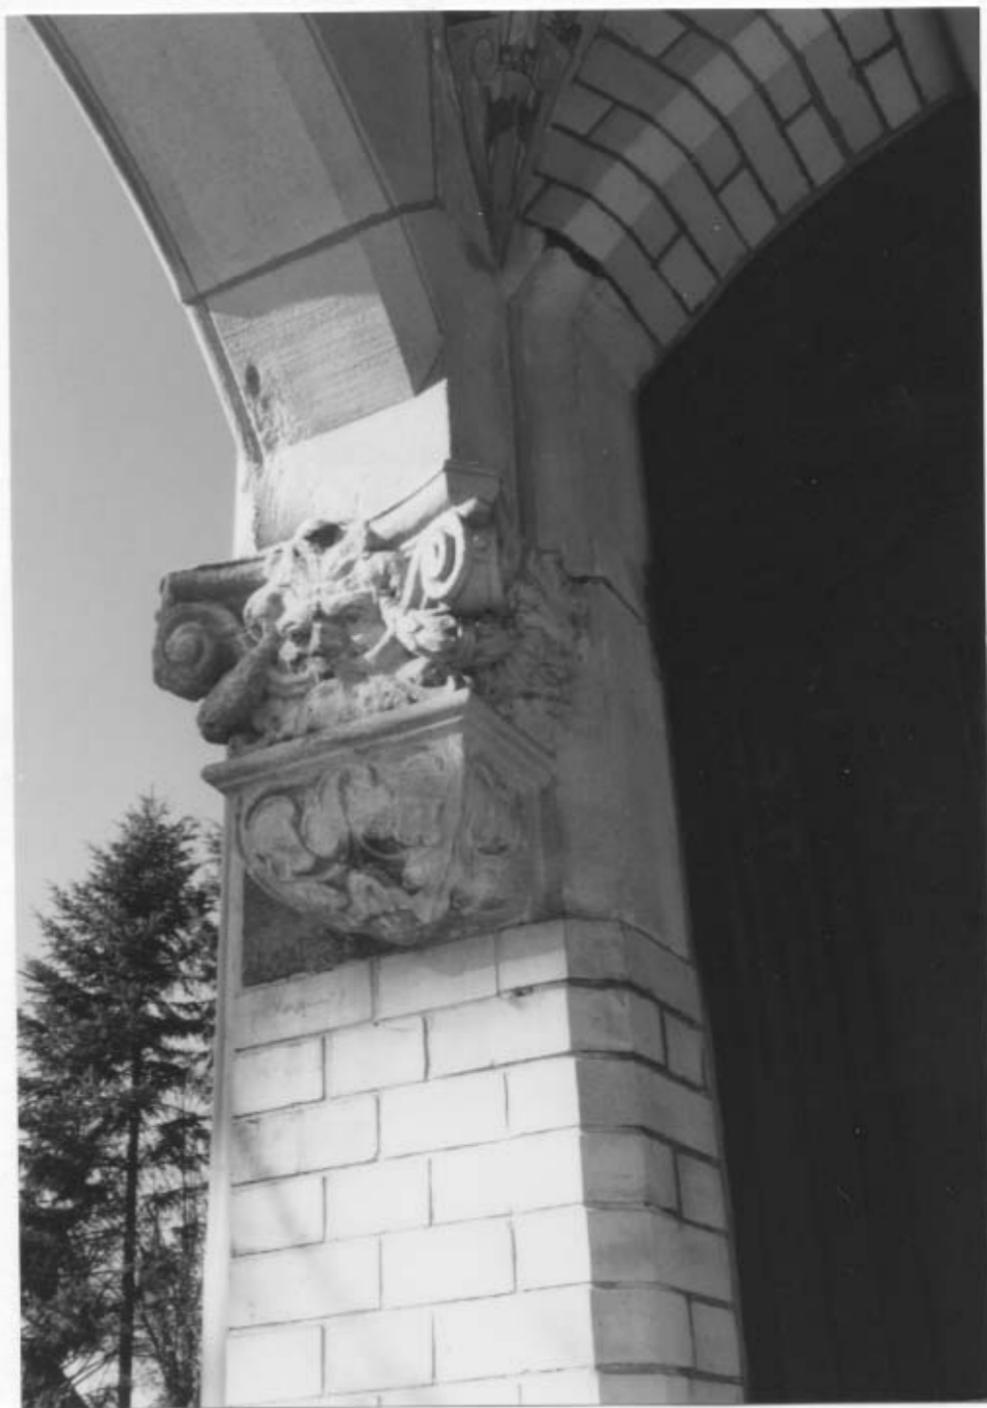
Steinmetzdetail: Maske an der inneren Trippelkonsole
(Aufnahme des Verfassers, März 1997, Liste Nr. 105, Neg.Nr.10A)

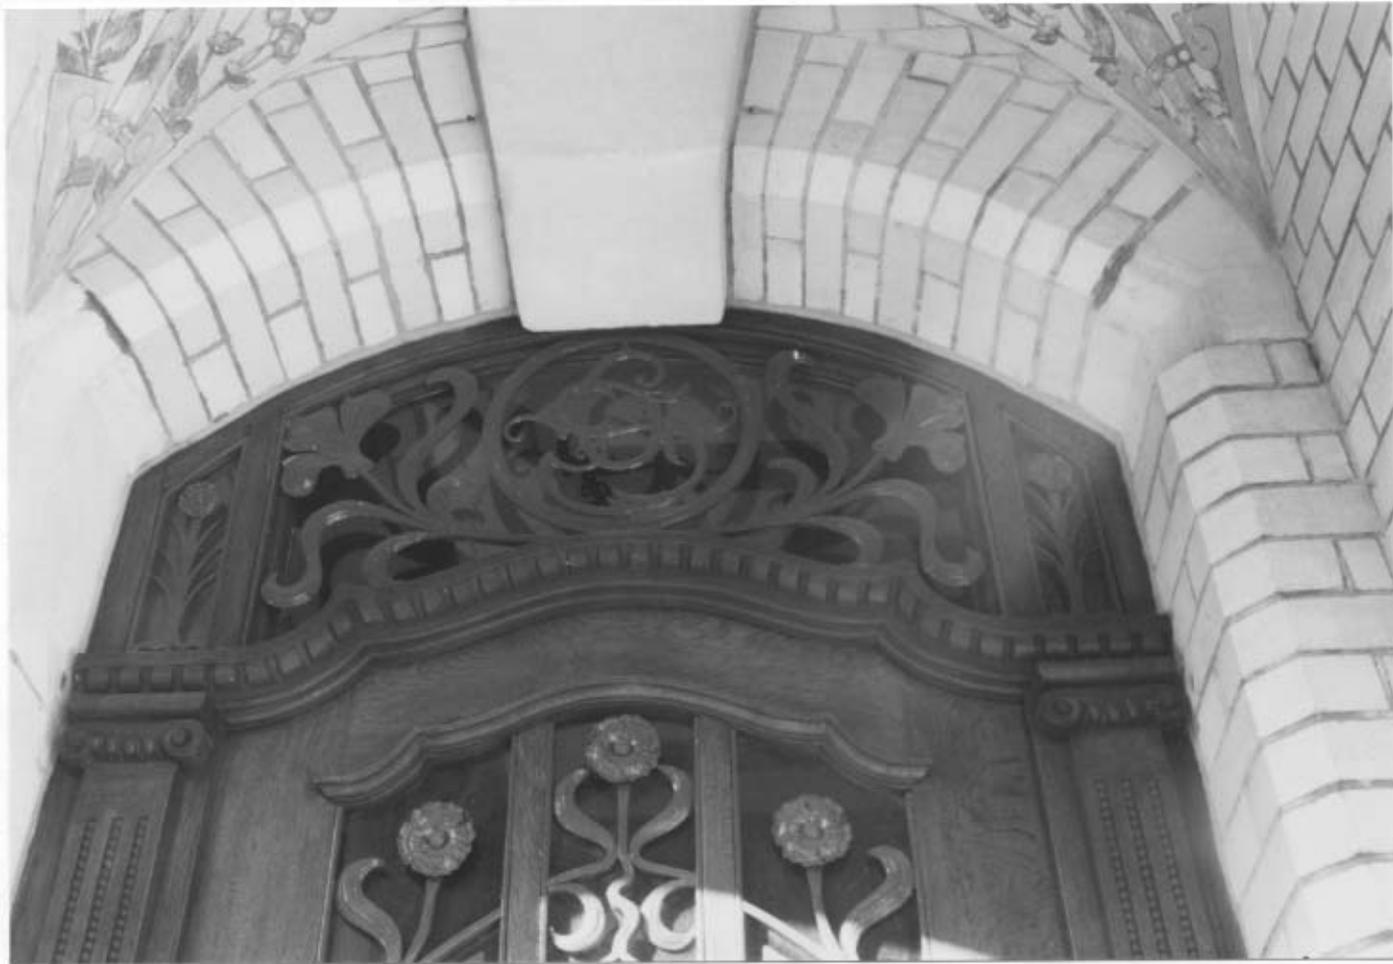
Schmiededetail: Oberlichtgitter des Haupteingangs
(Aufnahme des Verfassers, März 1997, Liste Nr. 100, Neg. Nr. 9A)

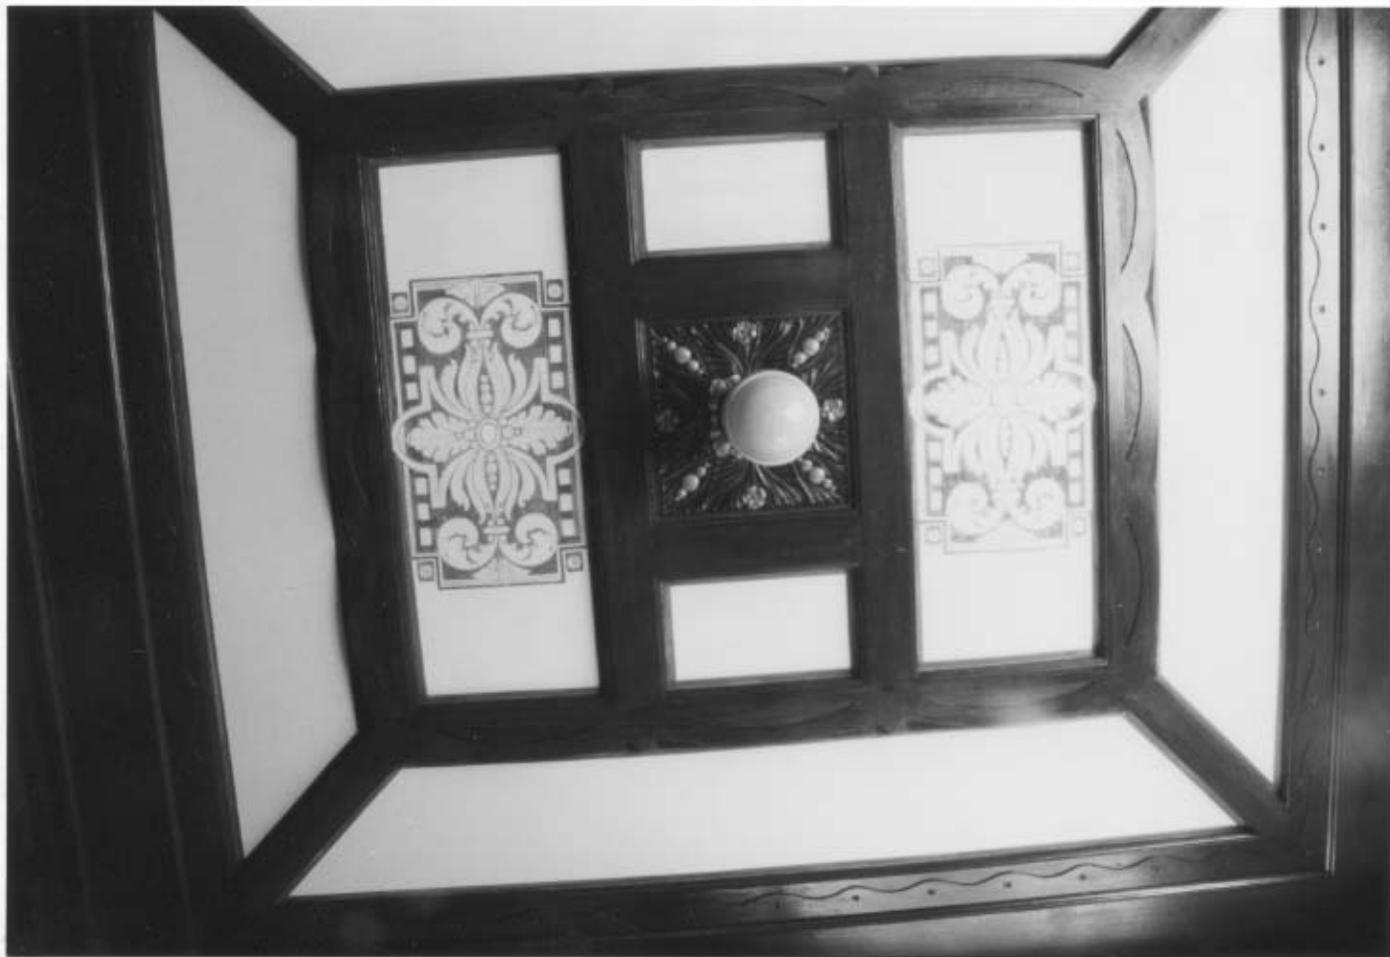
Deckenmalerei und Schreinerarbeit im Erdgeschoßvorplatz
(Aufnahme des Verfassers, März 1997, Liste Nr. 107, Neg. Nr.)

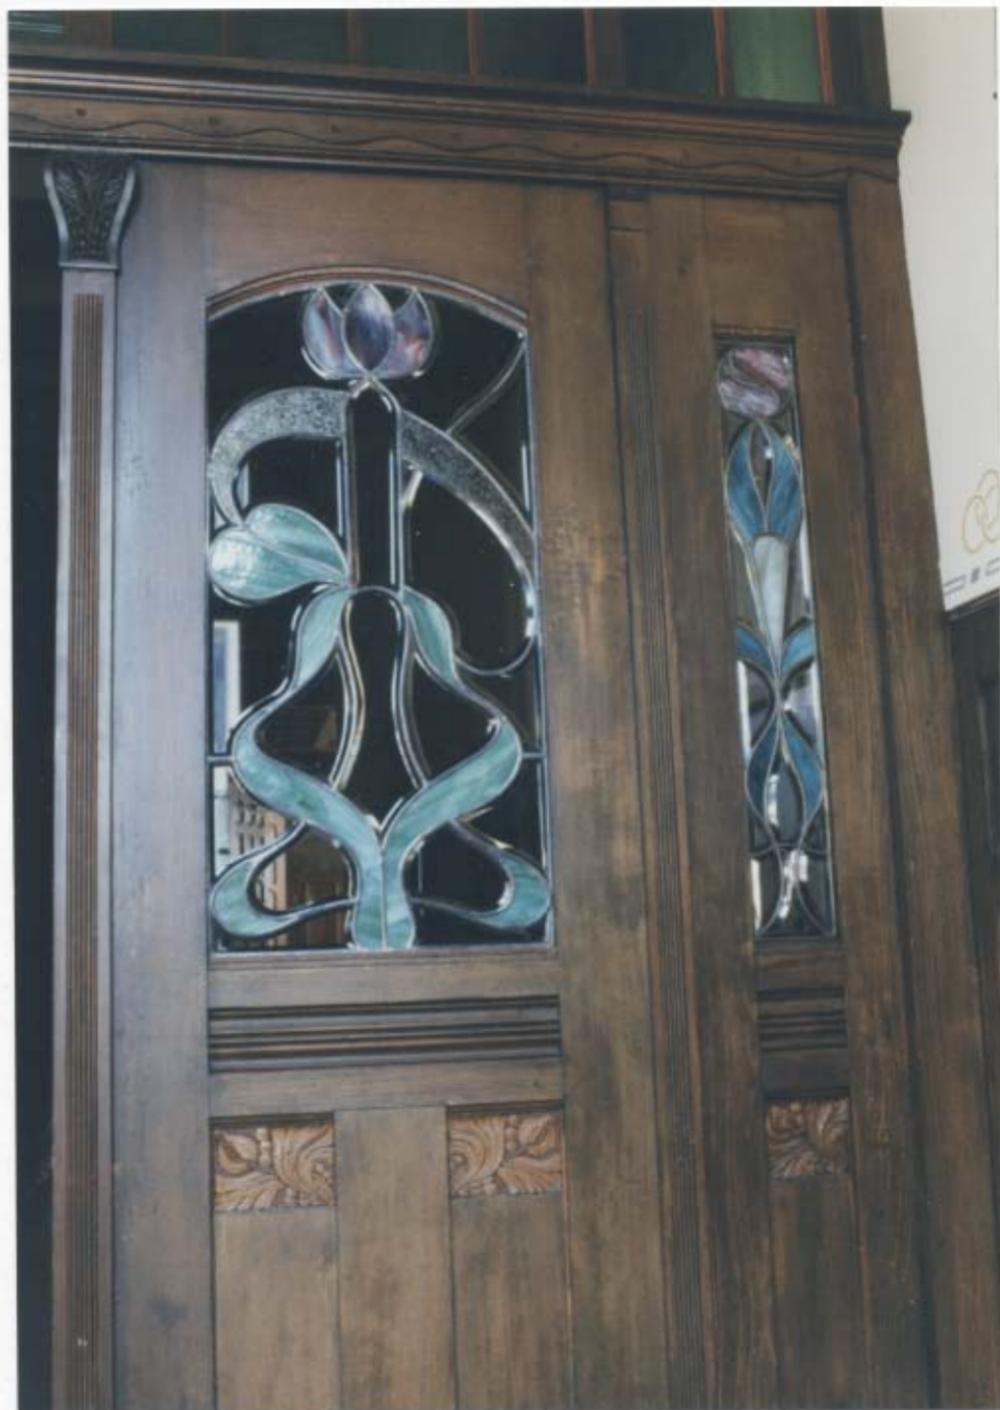
Schreiner- und Glaserarbeit am Glasverschluß zum Obergeschoßkorridor
(Aufnahme des Verfassers, März 1997, Liste Nr. 107, Neg. Nr.)
