**Stätten der Arbeit,
Stätten der Verwaltung, Wohnstätten:
Die Industriearchitektur in Villingen und Schwenningen
bis 1945 (Hochbauten)**

**Abbildungen
Bd. II Schwenningen**

Inaugural-Dissertation
zur
Erlangung der Doktorwürde
der Philosophischen Fakultäten
der Albert-Ludwig-Universität
zu Freiburg i.Br.

Gerhard Jehle
aus Villingen

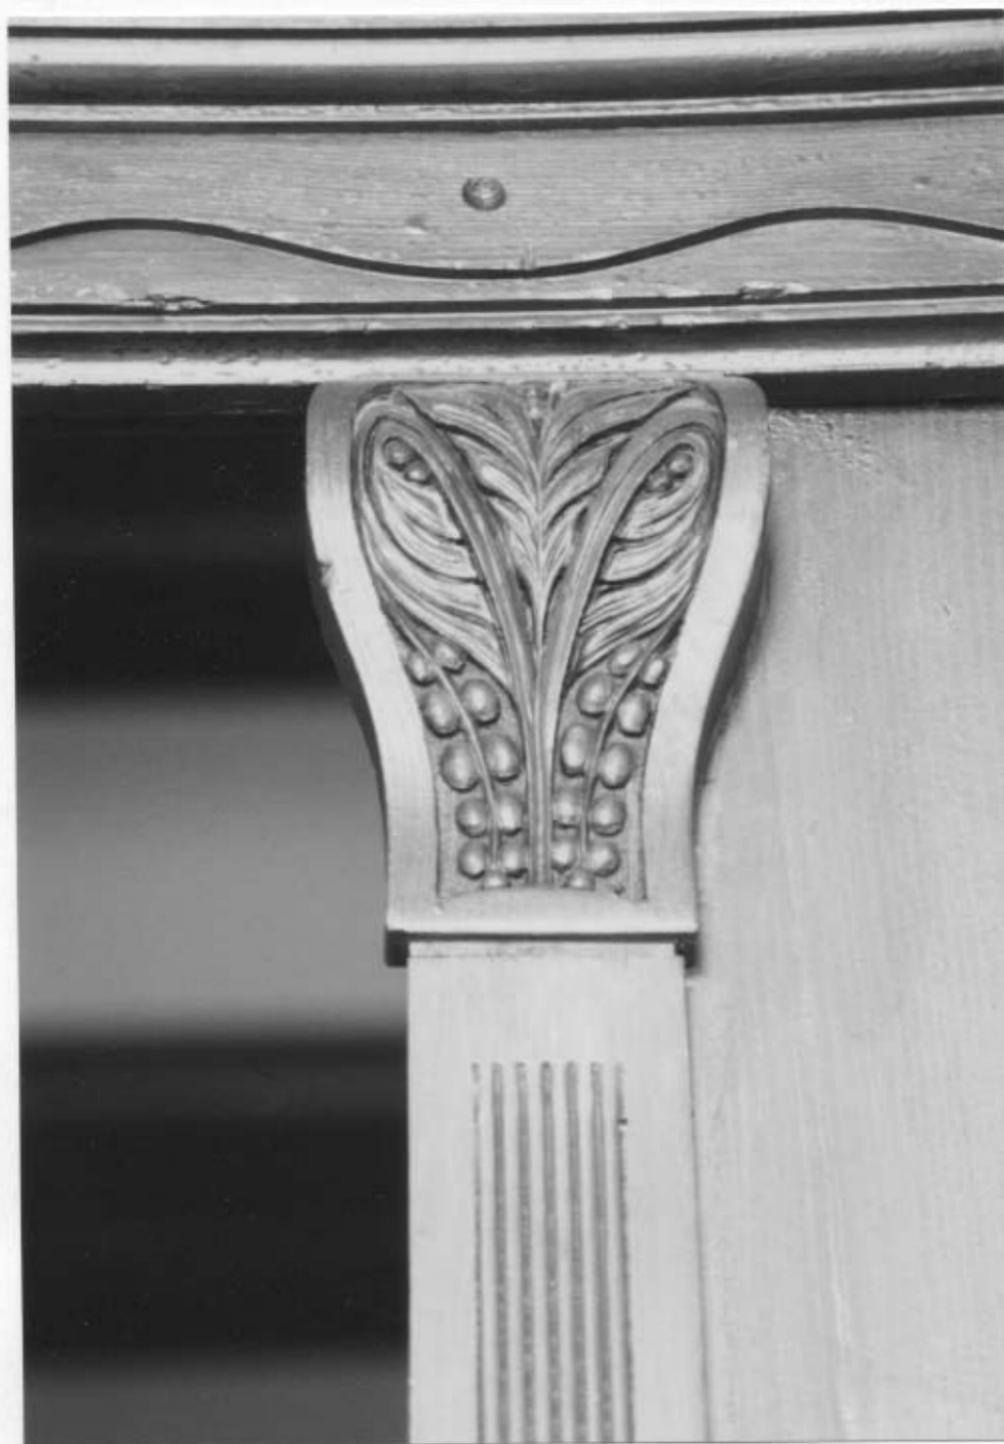
Kapitell der Deckleiste am Glasverschluß des Obergeschoßkorridors
(Aufnahme des Verfassers, März 1997, Liste Nr. 107, Neg. Nr.)

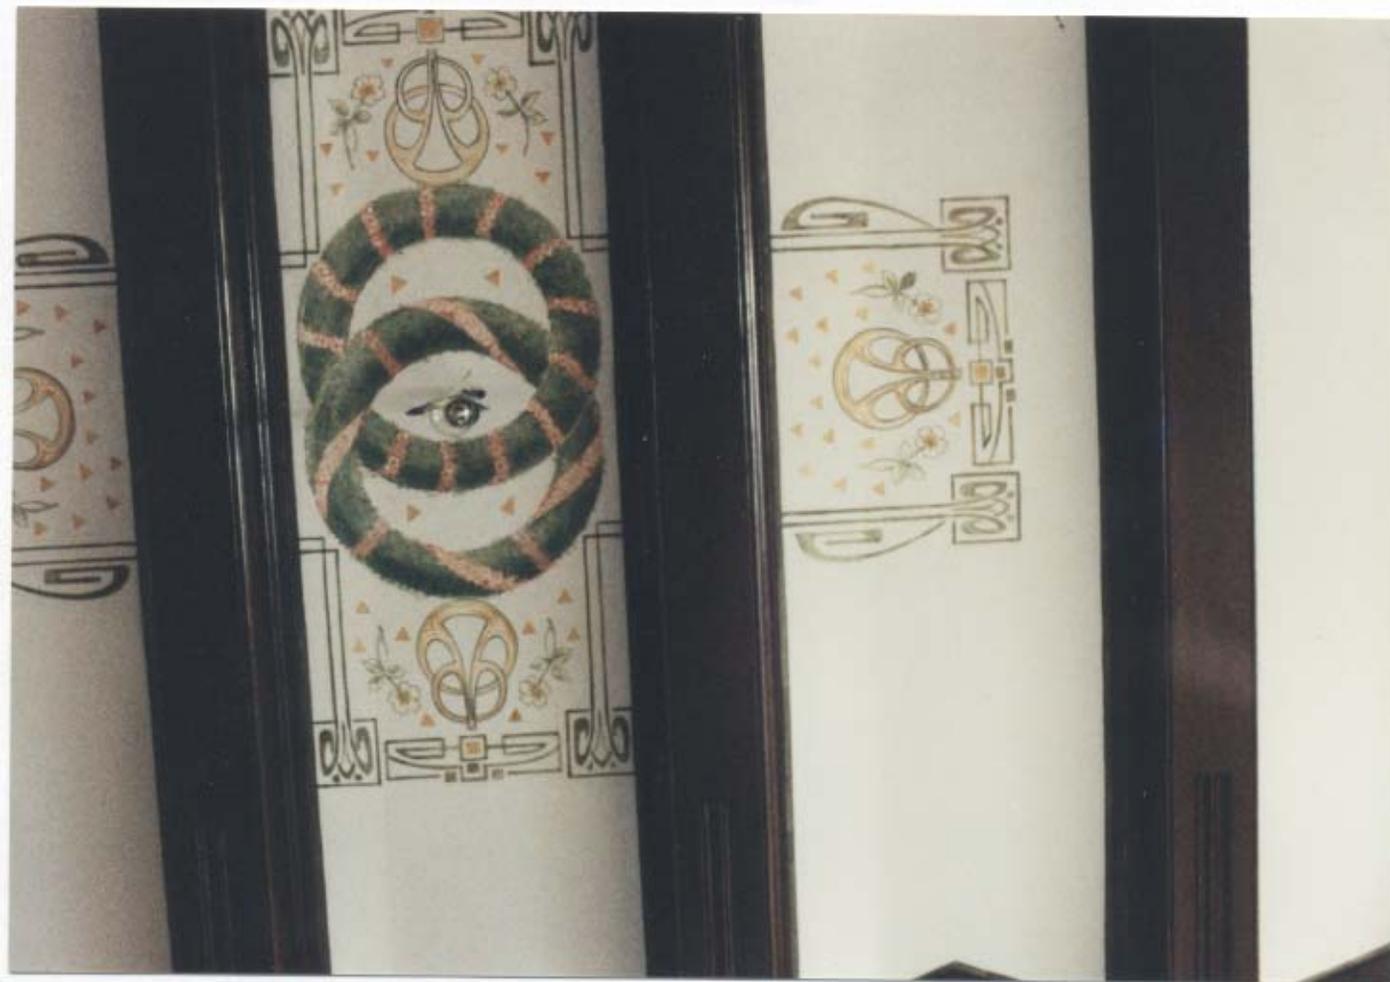
Ornamentsystem der Lampenfassung im Erdgeschoßkorridor
(Aufnahme des Verfassers, März 1997, Liste Nr. 107, Neg. Nr.)

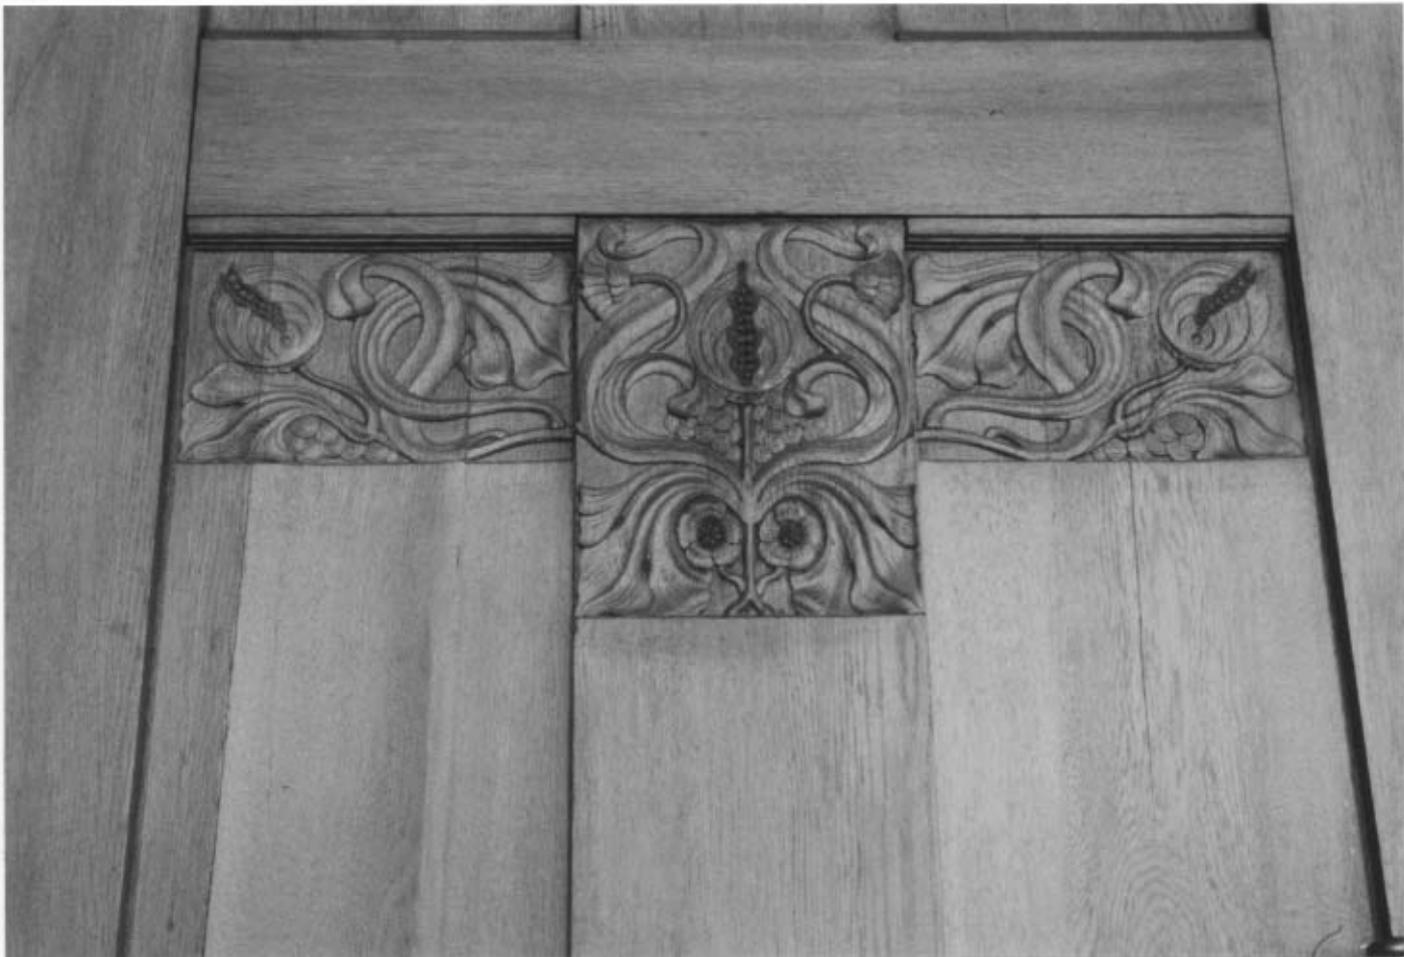
Schreinerdetail im Erdgeschoßsalon:
vegetables Flachschnittornament als Abschluß einer Türfüllung
(Aufnahme des Verfassers, März 1997, Liste Nr. 107, Neg. Nr.)

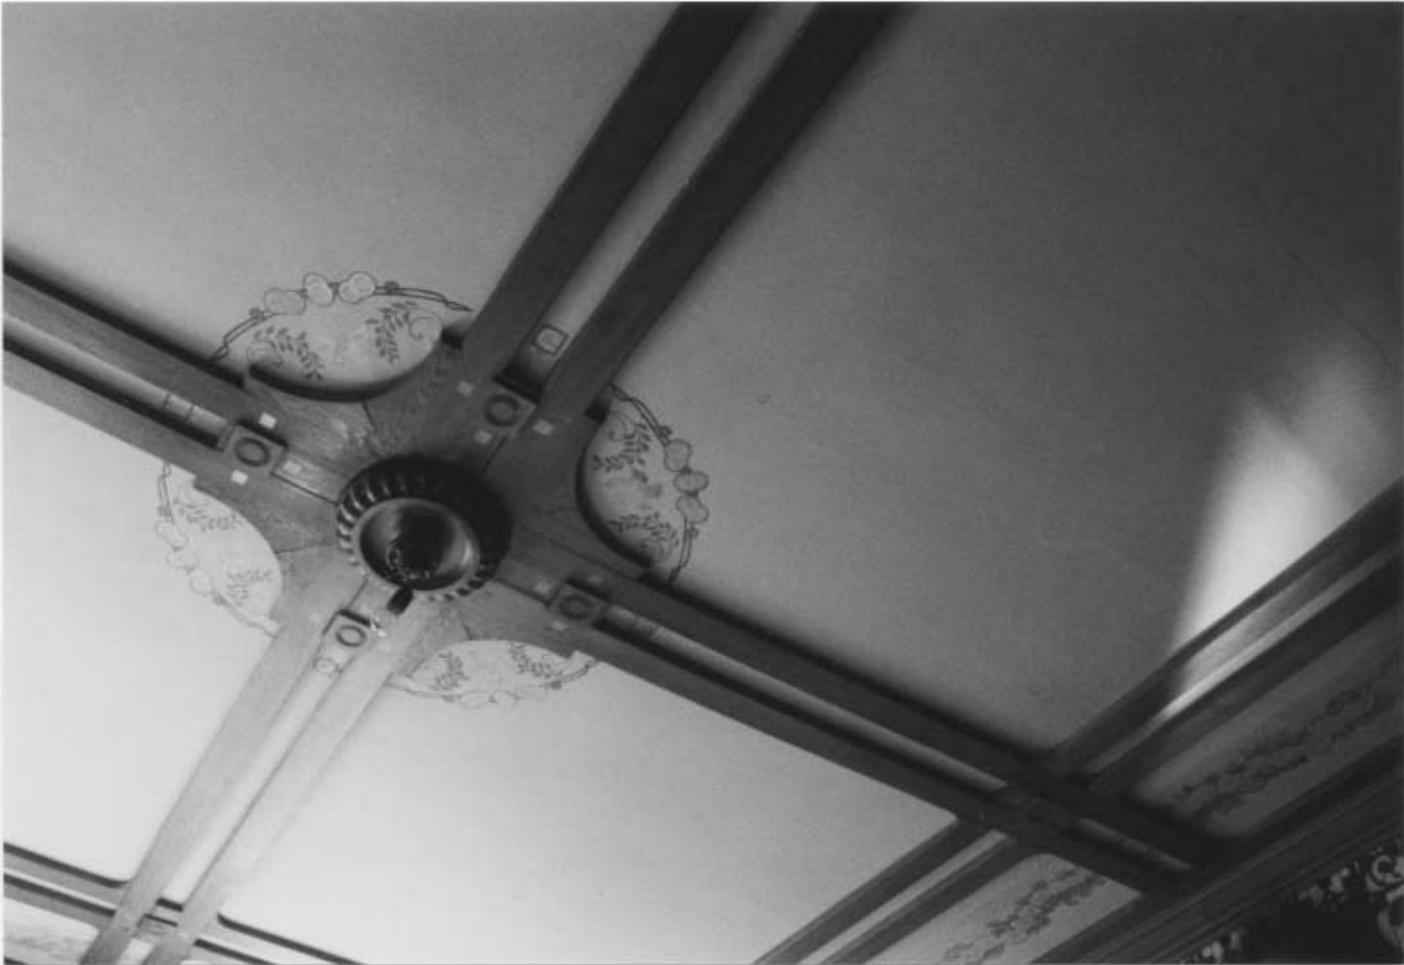
Von der Decke des Erdgeschoßsalons:
Lampeneinfassung
(Aufnahme des Verfassers, März 1997, Liste Nr. 107, Neg. Nr.)

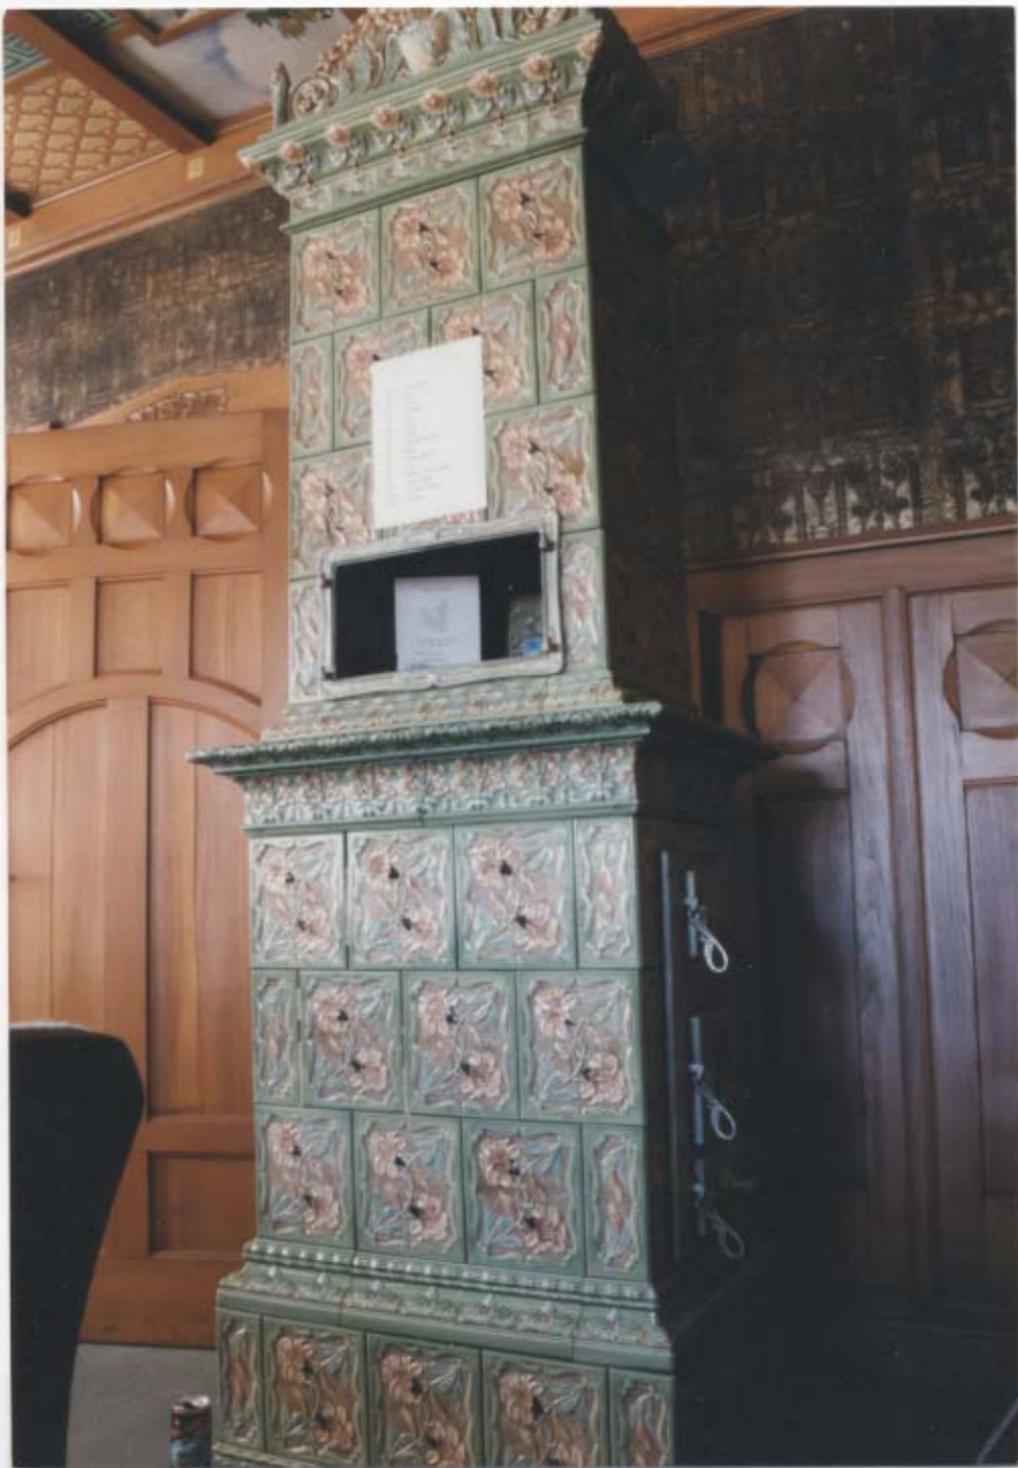
Keramikofen im Obergeschoßsalon
(Aufnahme des Verfassers, März 1997, Liste Nr. 107, Neg. Nr.)

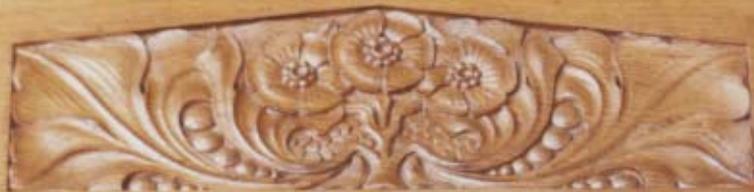
aus dem Obergeschoßsalon:
Flachschnittfries mit vegetabilem Ornament in einem Türaufsatz
(Aufnahme des Verfassers, März 1997, Liste Nr. 108, Neg. Nr.)

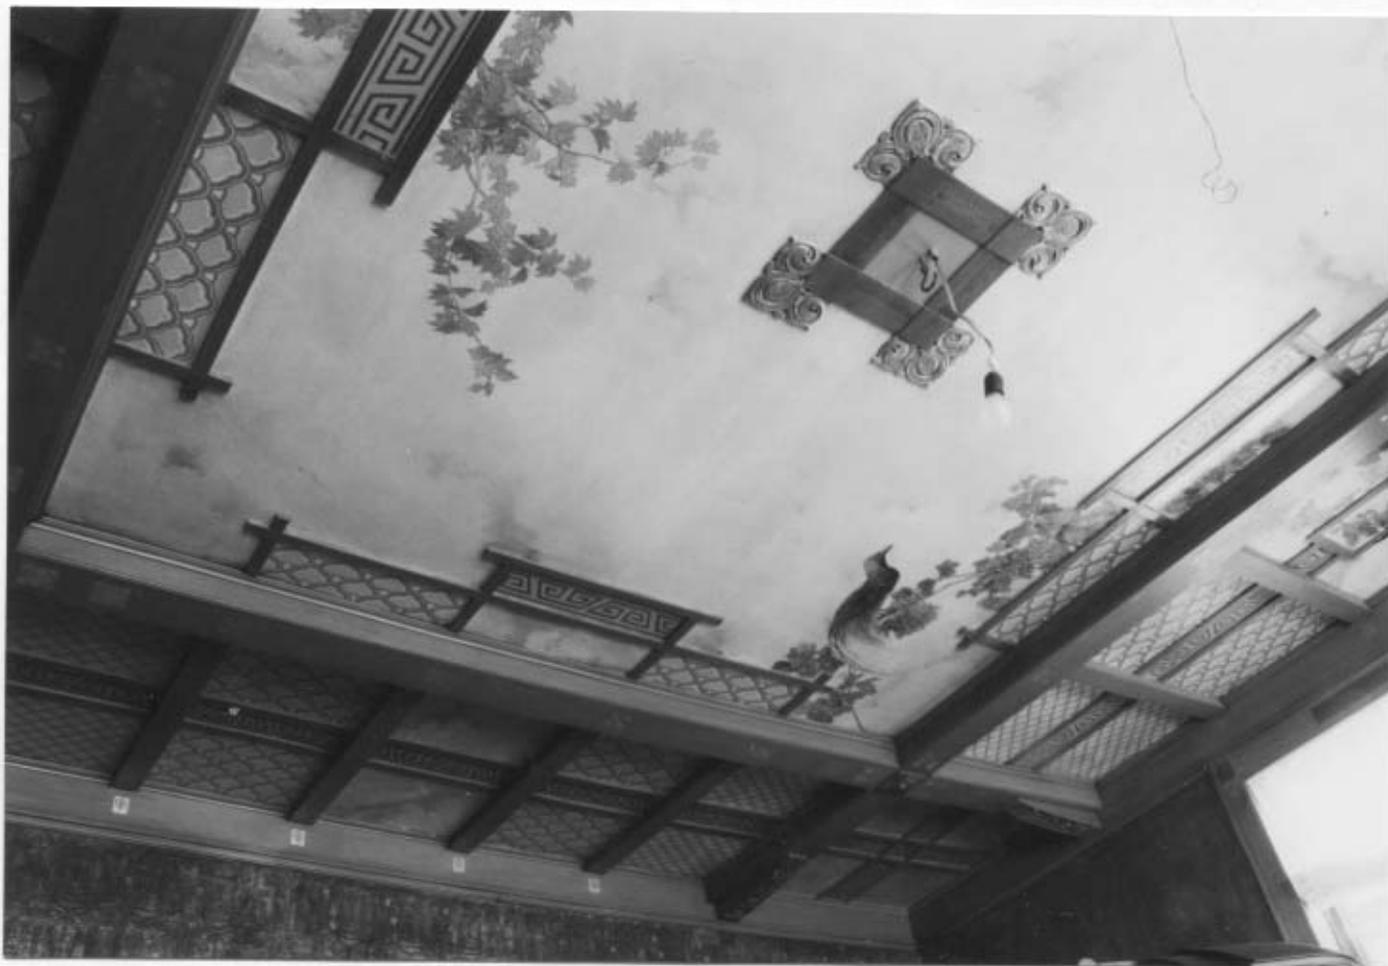
Blasius Geiger
Villa des Uhrenfabrikanten J. Schlenker-Grusen in Schwenningen
(I. 1905)

Decke des Obergeschoßsalons
(Aufnahme des Verfassers, März 1997, Liste Nr. 108, Neg. Nr.)

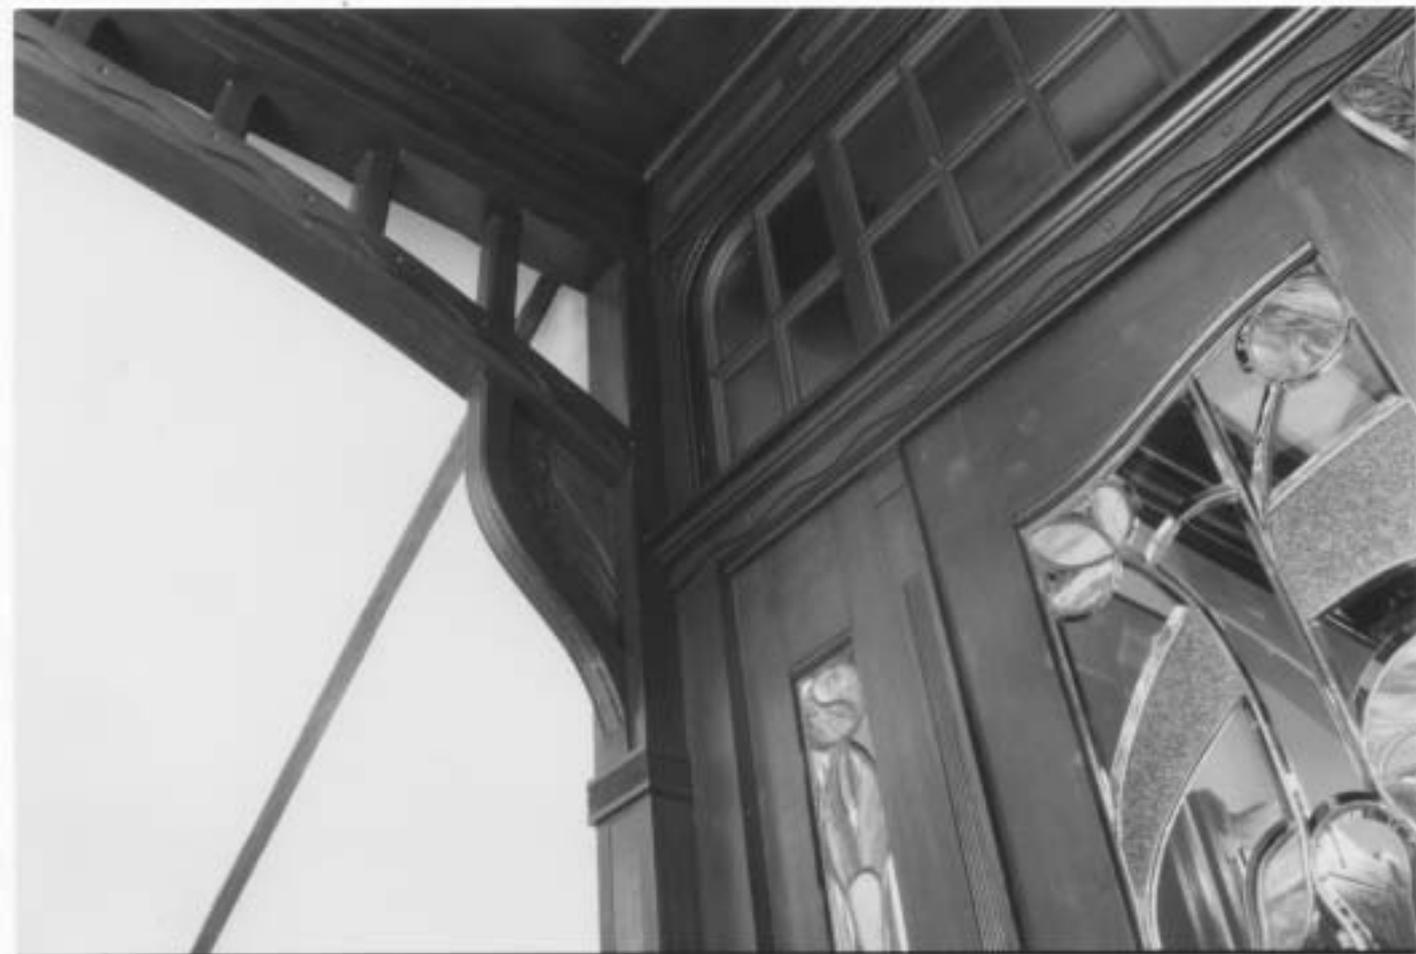
Blasius Geiger
Villa des Uhrenfabrikanten J. Schlenker-Grusen in Schwenningen
(1.1905)

Schreinerdetail am Glasverschluß zum Erdgeschoßkorridor
(Aufnahme des Verfassers, März 1997, Liste Nr. 107, Neg. Nr.)

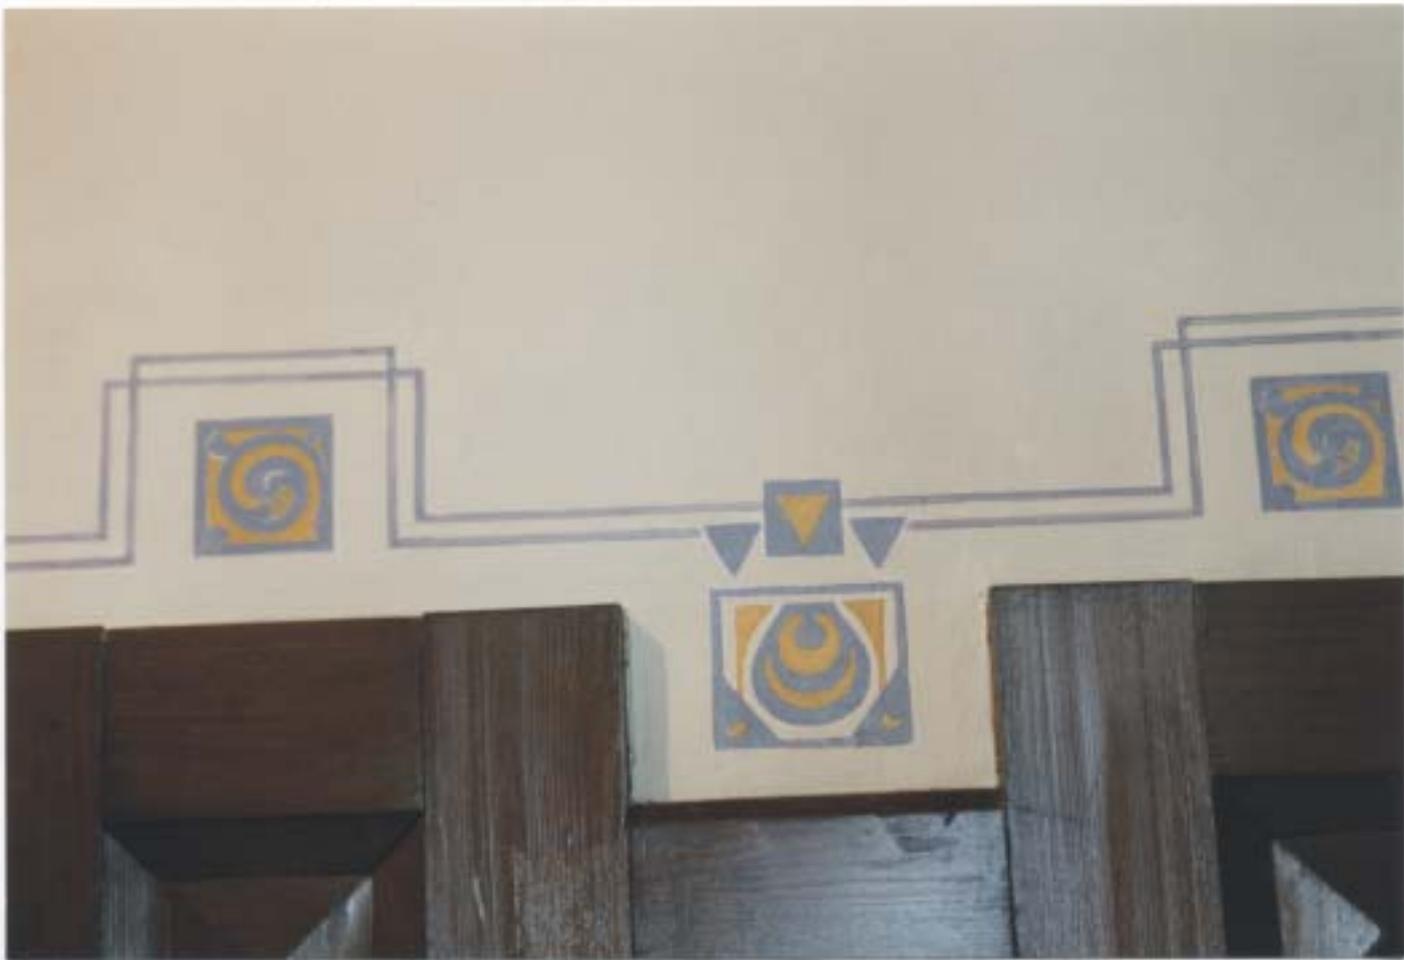
Blasius Geiger
Villa des Uhrenfabrikanten J. Schlenker-Grusen in Schwenningen
(I.1905)

Schablonenmalerei
am Übergang zwischen der Täferung und der Wand
im Korridor des Obergeschosses
(Aufnahme des Verfassers, März 1997, Liste Nr. 107, Neg. Nr.)

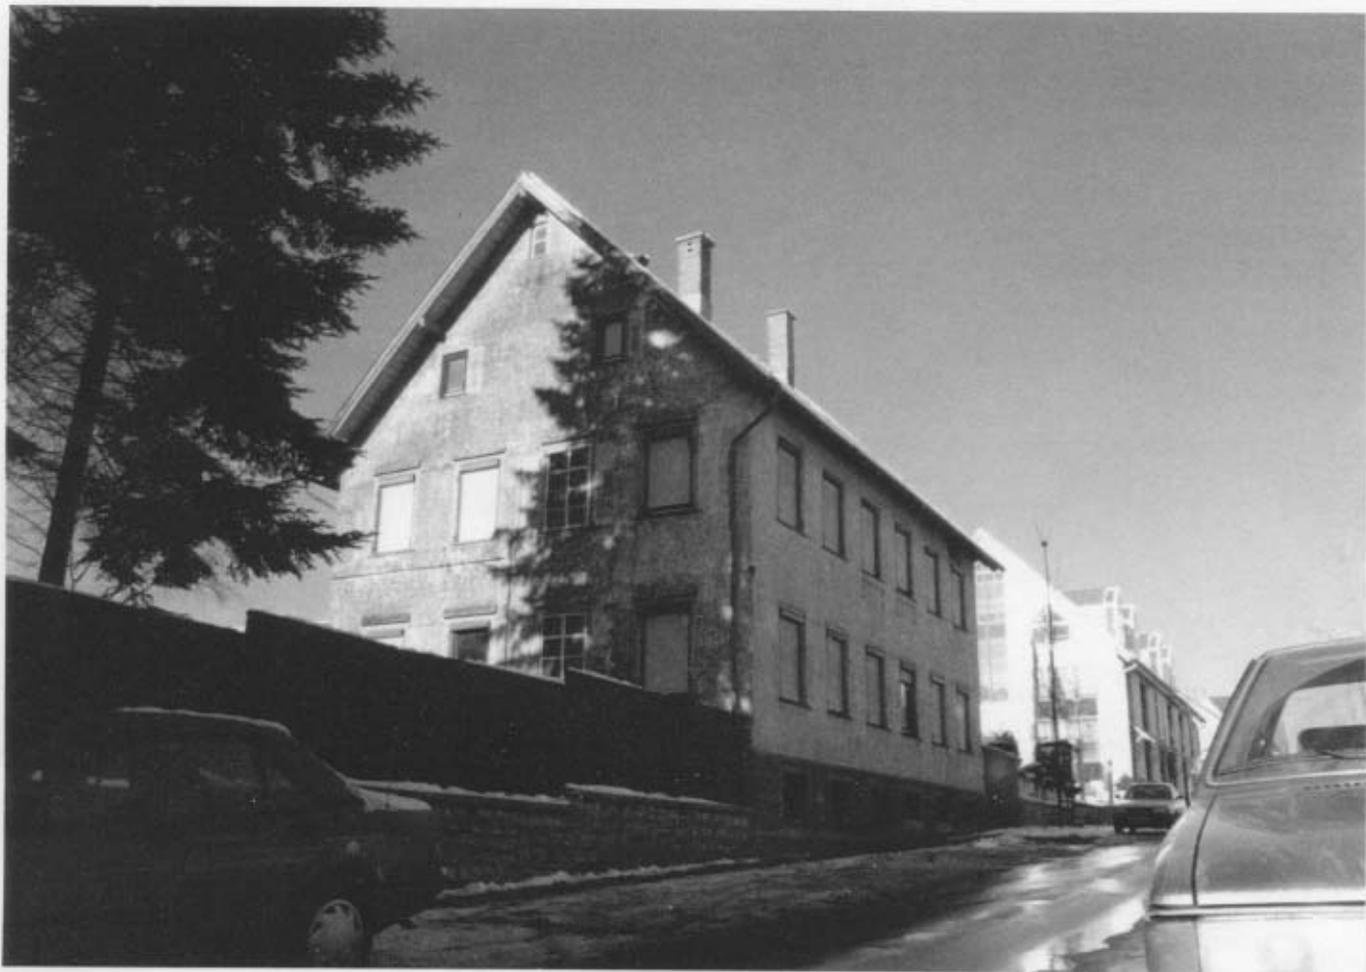
**Wohnhaus auf dem Gelände der Fabrik Schlenker-Grusen
in Schwenningen**

Ansicht von Südosten
(Aufnahme des Verfassers, Oktober 1996)

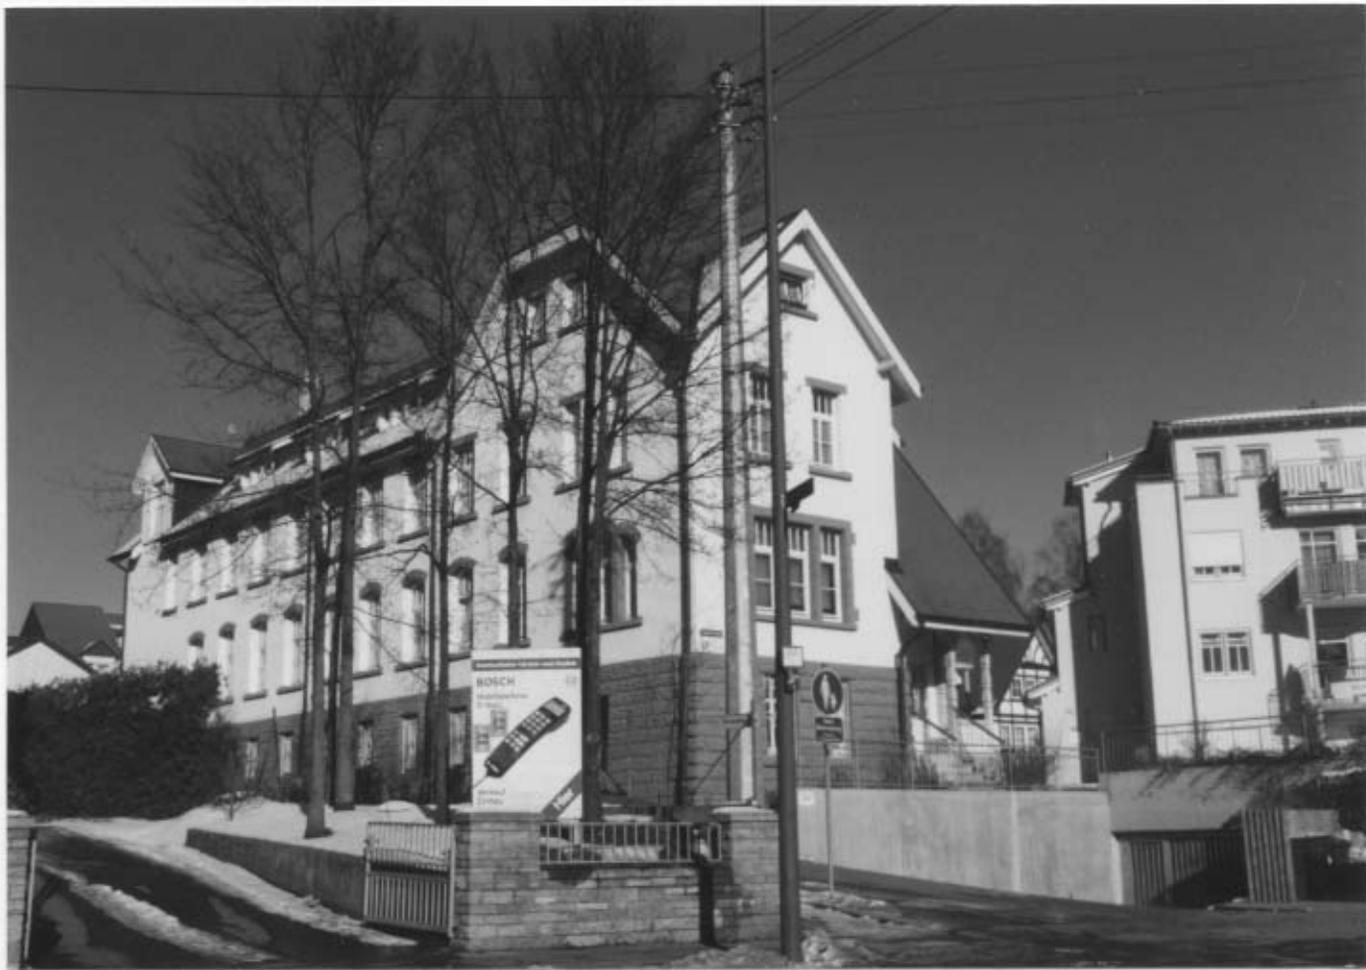
**Blasius Geiger (zugeschrieben)
Fabrik des Uhrenfabrikanten und Uhrengroßhändlers
Erhard Robert Schlenker in Schwenningen
(1904)**

Ansicht von Südwesten
(Aufnahme des Verfassers, Februar 1997, Liste Nr. 103, Neg.Nr.)

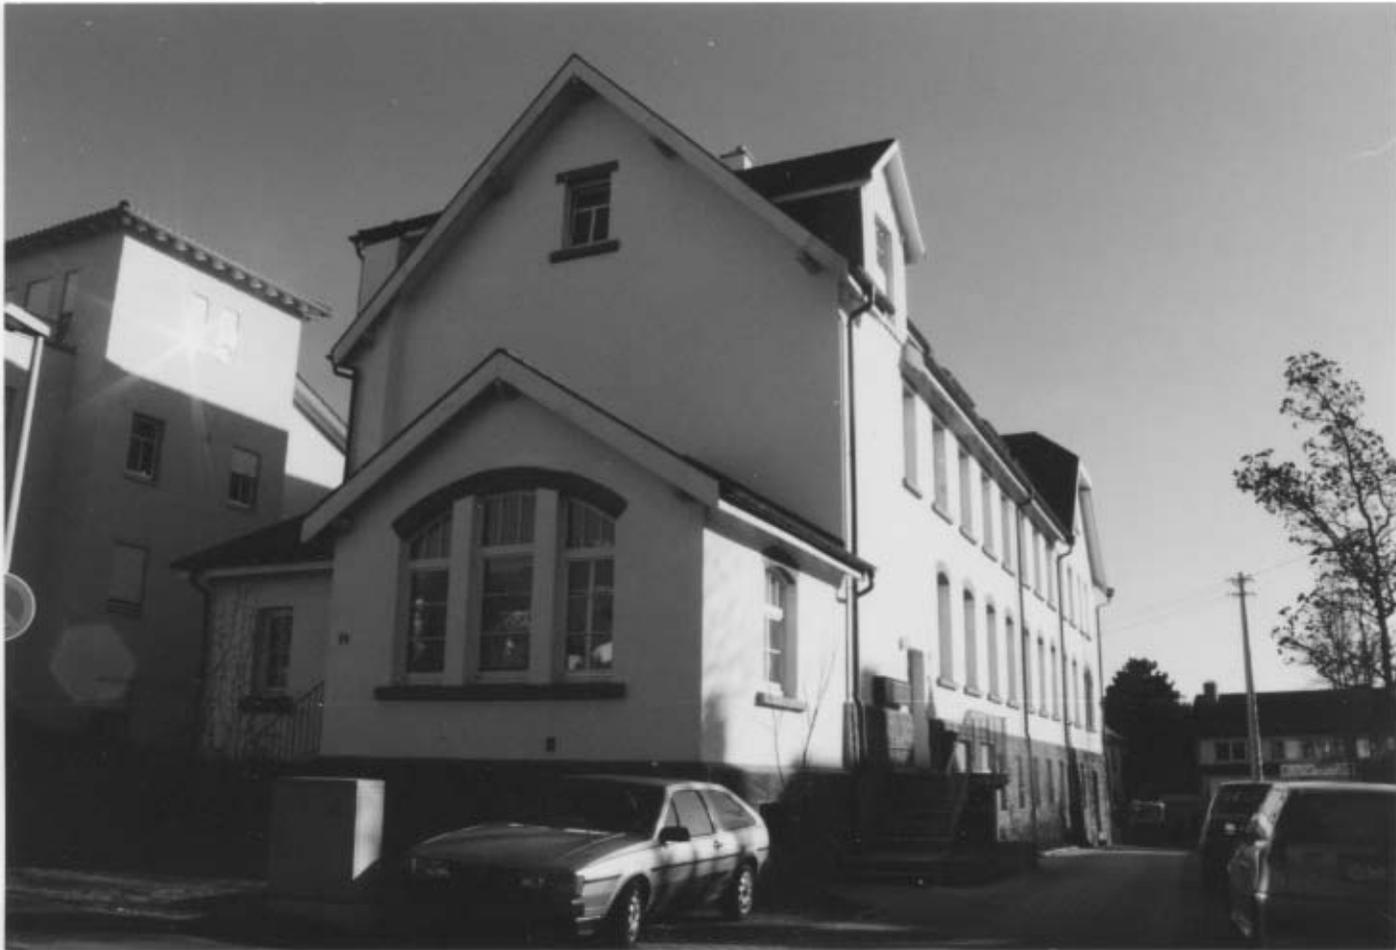
**Blasius Geiger (zugeschrieben)
Fabrik des Uhrenfabrikanten und Uhrengroßhändlers
Erhard Robert Schlenker in Schwenningen
(1904)**

**Ansicht von Nordwesten
(Aufnahme des Verfassers, Februar 1997, Liste Nr. 103, Neg.Nr. 21A)**

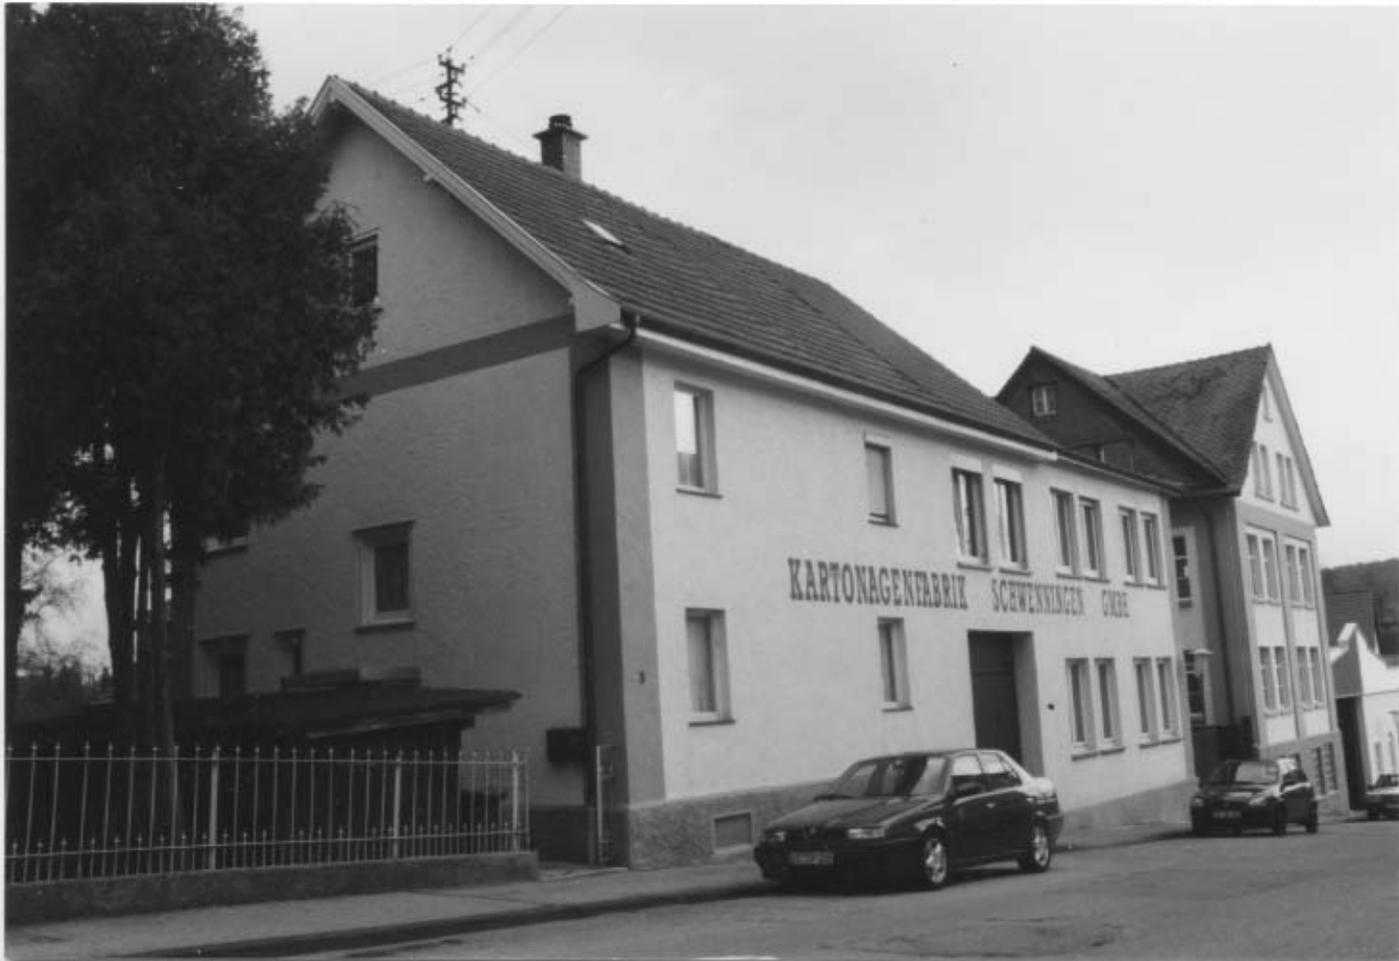
**Schreinerei der Firma Erhard Robert Schlenker
in Schwenningen**

Altbau von Nordwesten (Wohnhaus aus dem neunzehnten Jahrhundert ?)
(Aufnahme des Verfassers, März 1997, Liste Nr. 112, Neg.Nr.4A)

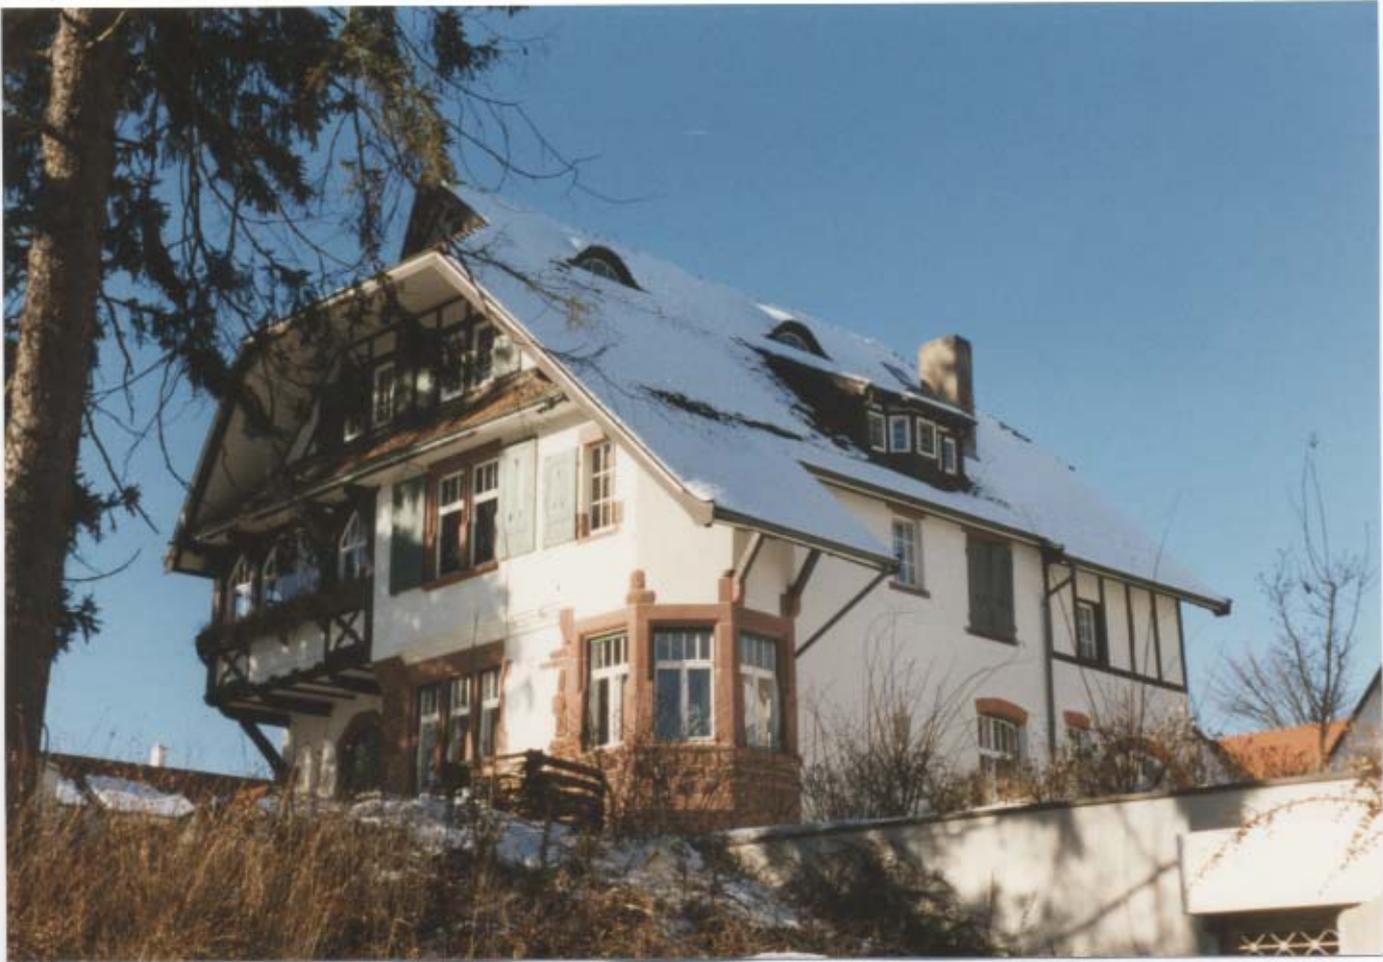
**Blasius Geiger (zugeschrieben)
Villa des Uhrenfabrikanten und Uhrengroßhändlers
Erhard Robert Schlenker in Schwenningen
(1904)**

Ansicht von Südosten
(Aufnahme des Verfassers, Februar 1997, Liste Nr. 101, Neg.Nr.18A)

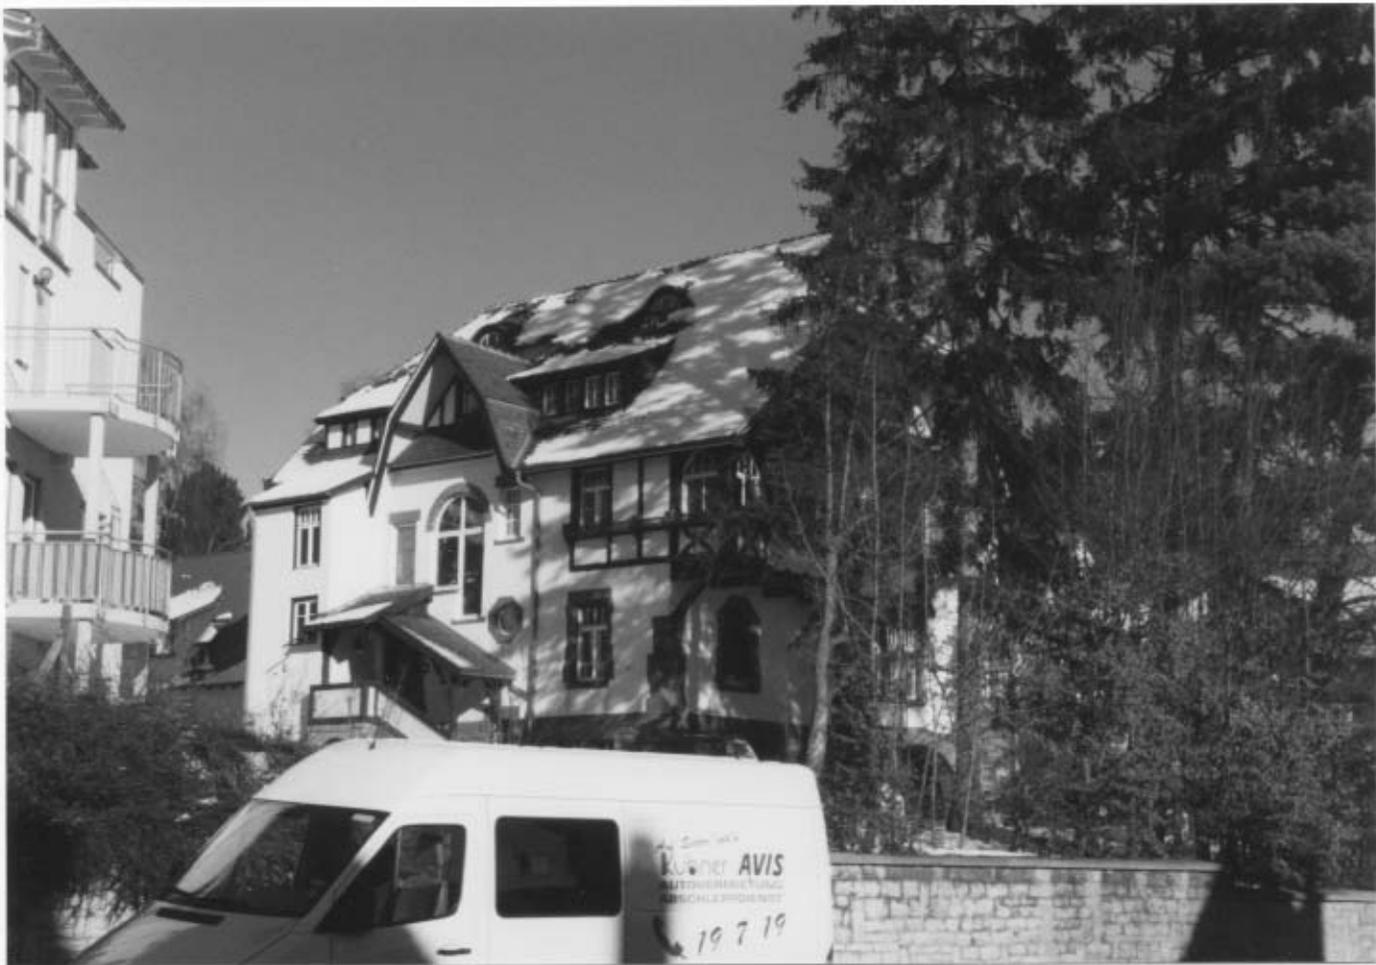
**Blasius Geiger (zugeschrieben)
Villa des Uhrenfabrikanten und Uhrengroßhändlers
Erhard Robert Schlenker in Schwenningen
(1904)**

**Ansicht von Südwesten
(Aufnahme des Verfassers Februar 1997, Liste 101, Neg. Nr.)**

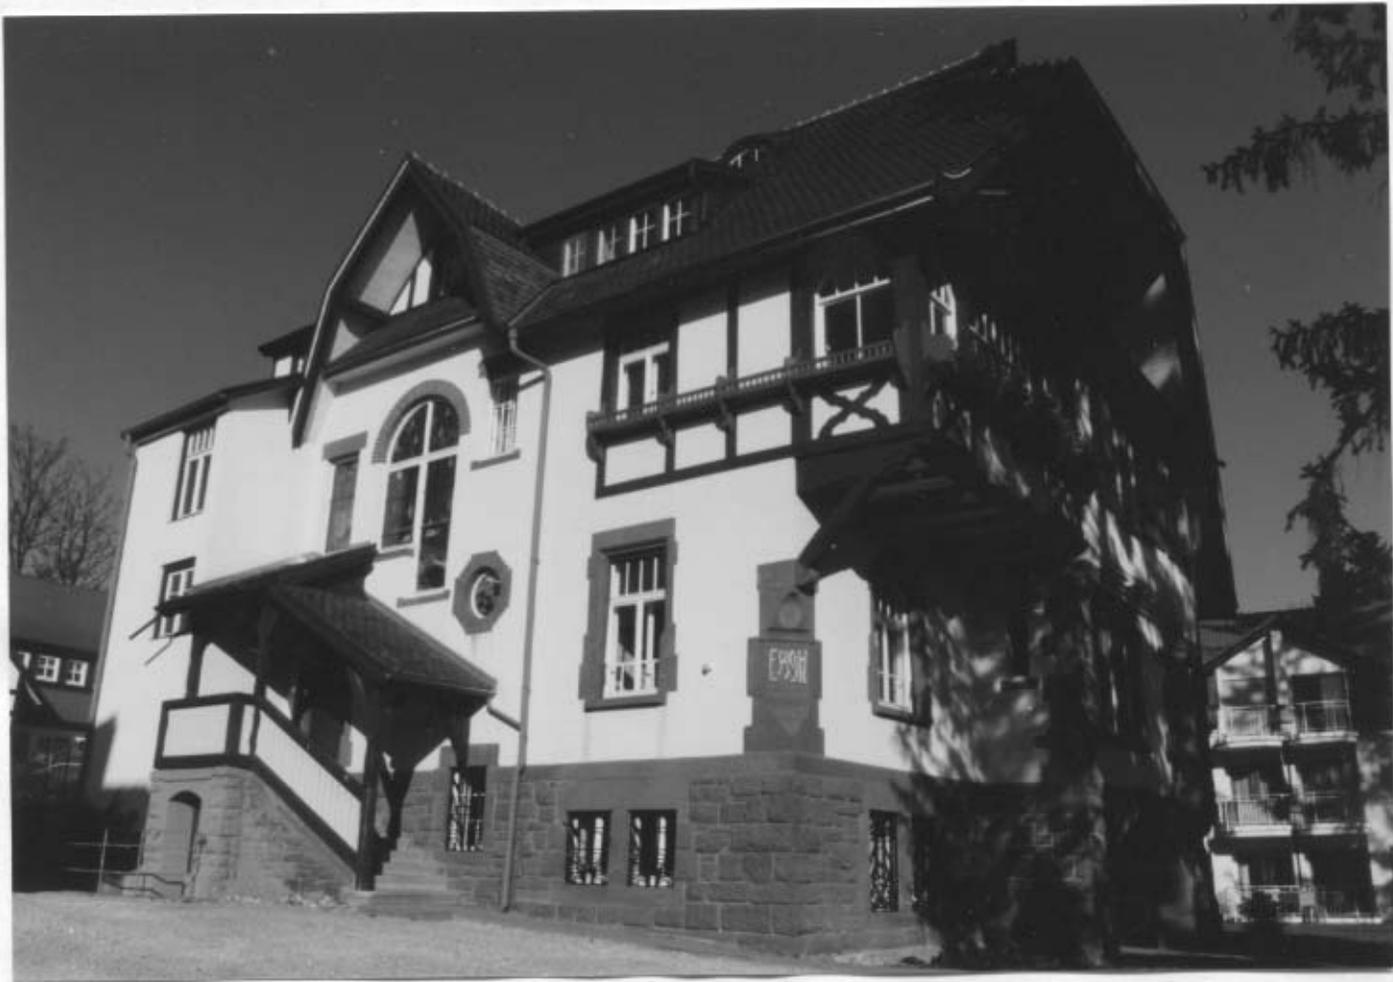
**Blasius Geiger (zugeschrieben)
Villa des Uhrenfabrikanten und Uhrengroßhändlers
Erhard Robert Schlenker in Schwenningen
(1904)**

**Ansicht von Nordwesten
(Aufnahme des Verfassers, Februar 1997, Liste Nr. 103, Neg.Nr.14A)**
