**Stätten der Arbeit,
Stätten der Verwaltung, Wohnstätten:
Die Industriearchitektur in Villingen und Schwenningen
bis 1945 (Hochbauten)**

**Abbildungen
Bd. II Schwenningen**

Inaugural-Dissertation
zur
Erlangung der Doktorwürde
der Philosophischen Fakultäten
der Albert-Ludwig-Universität
zu Freiburg i.Br.

Gerhard Jehle
aus Villingen

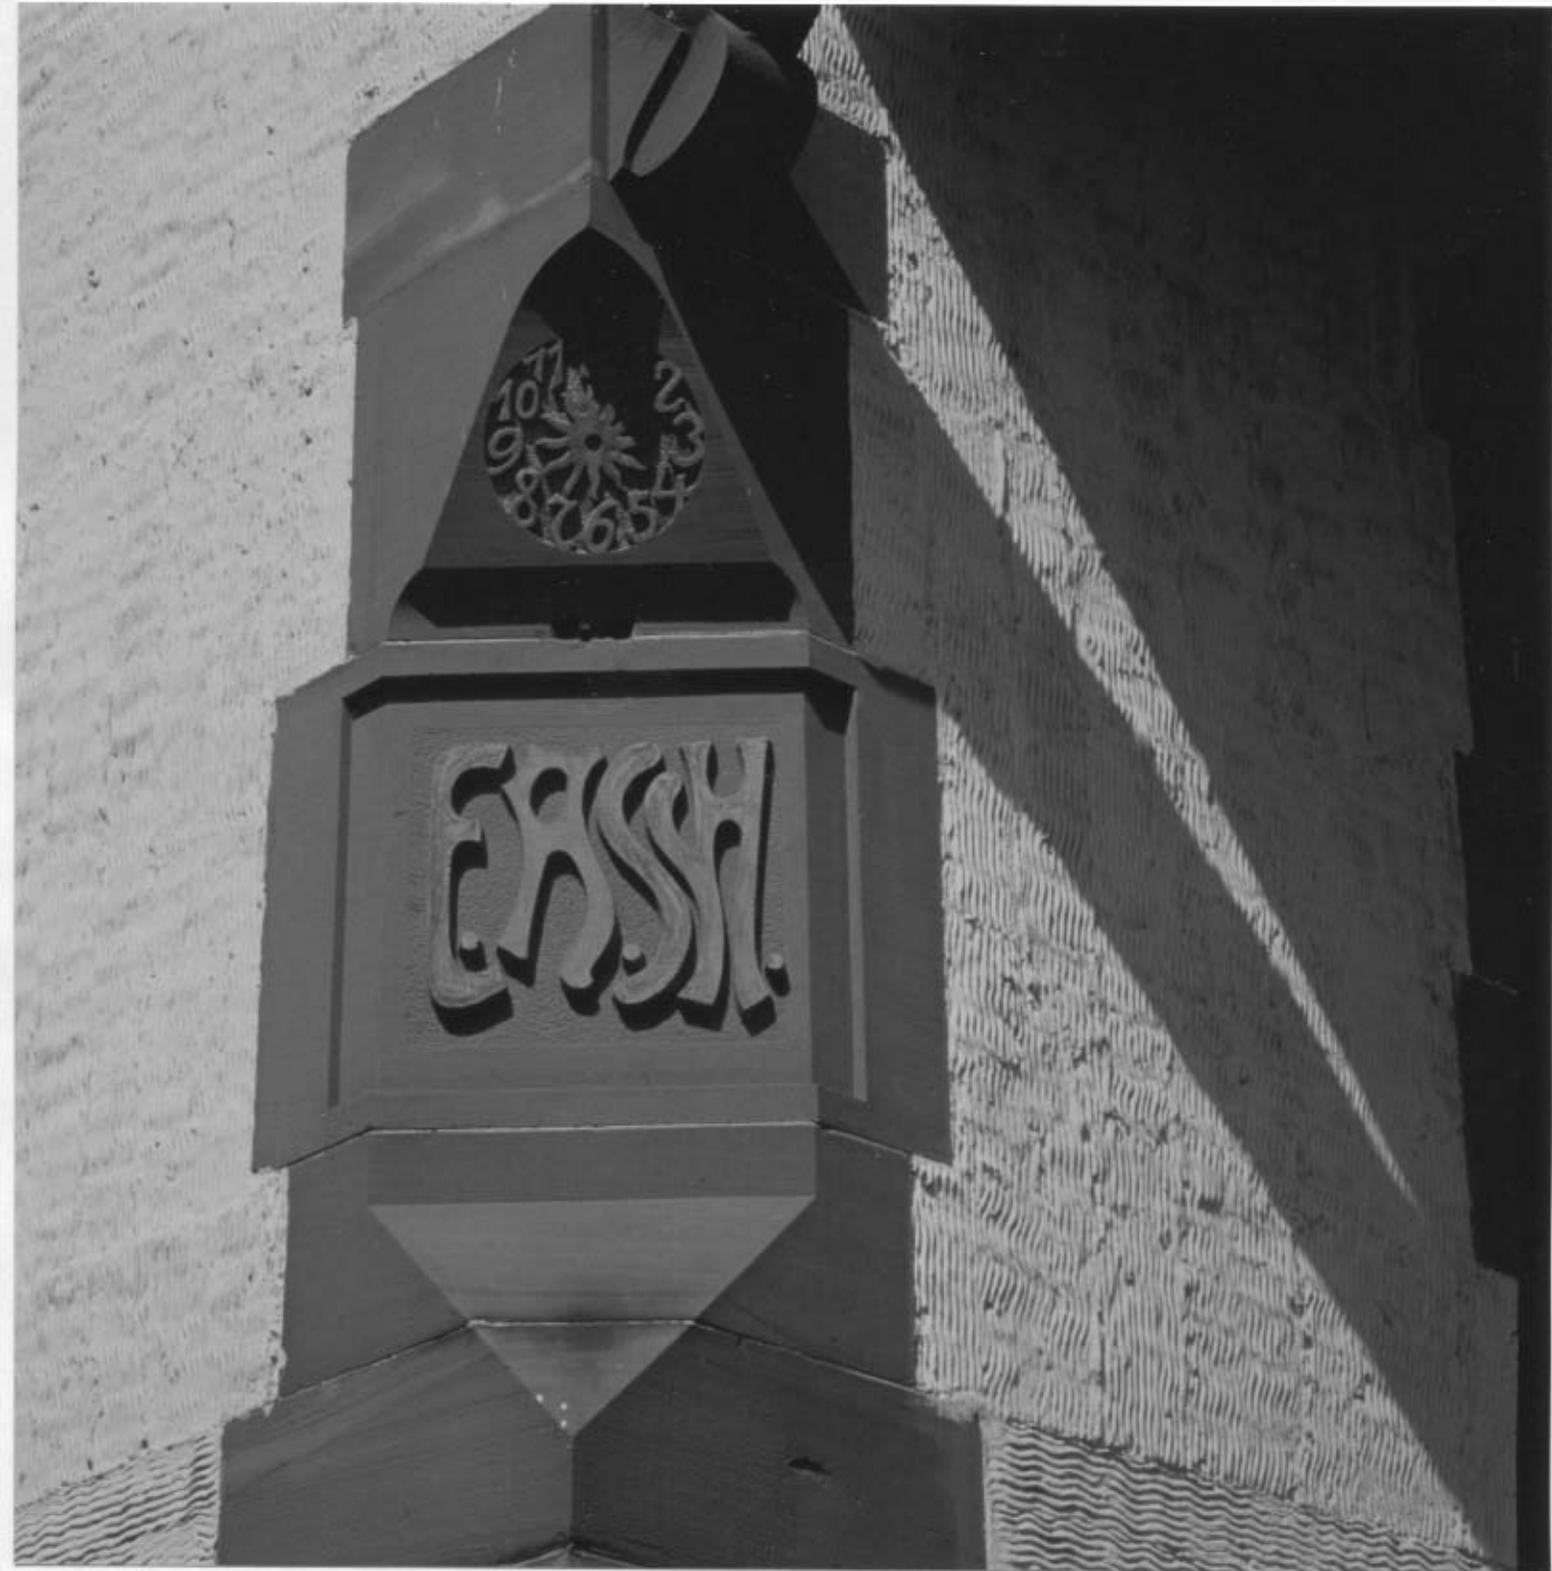
Blasius Geiger
Villa des Uhrenfabrikanten und Uhrengroßhändlers
Erhard Robert Schlenker in Schwenningen
(1904)

Werksteinkante mit Sonnenuhr und Initialen des Bauherrn,
Kratzputz ohne Anstrich
(Aufnahme eines unbekanntem Fotografen, um 1990)

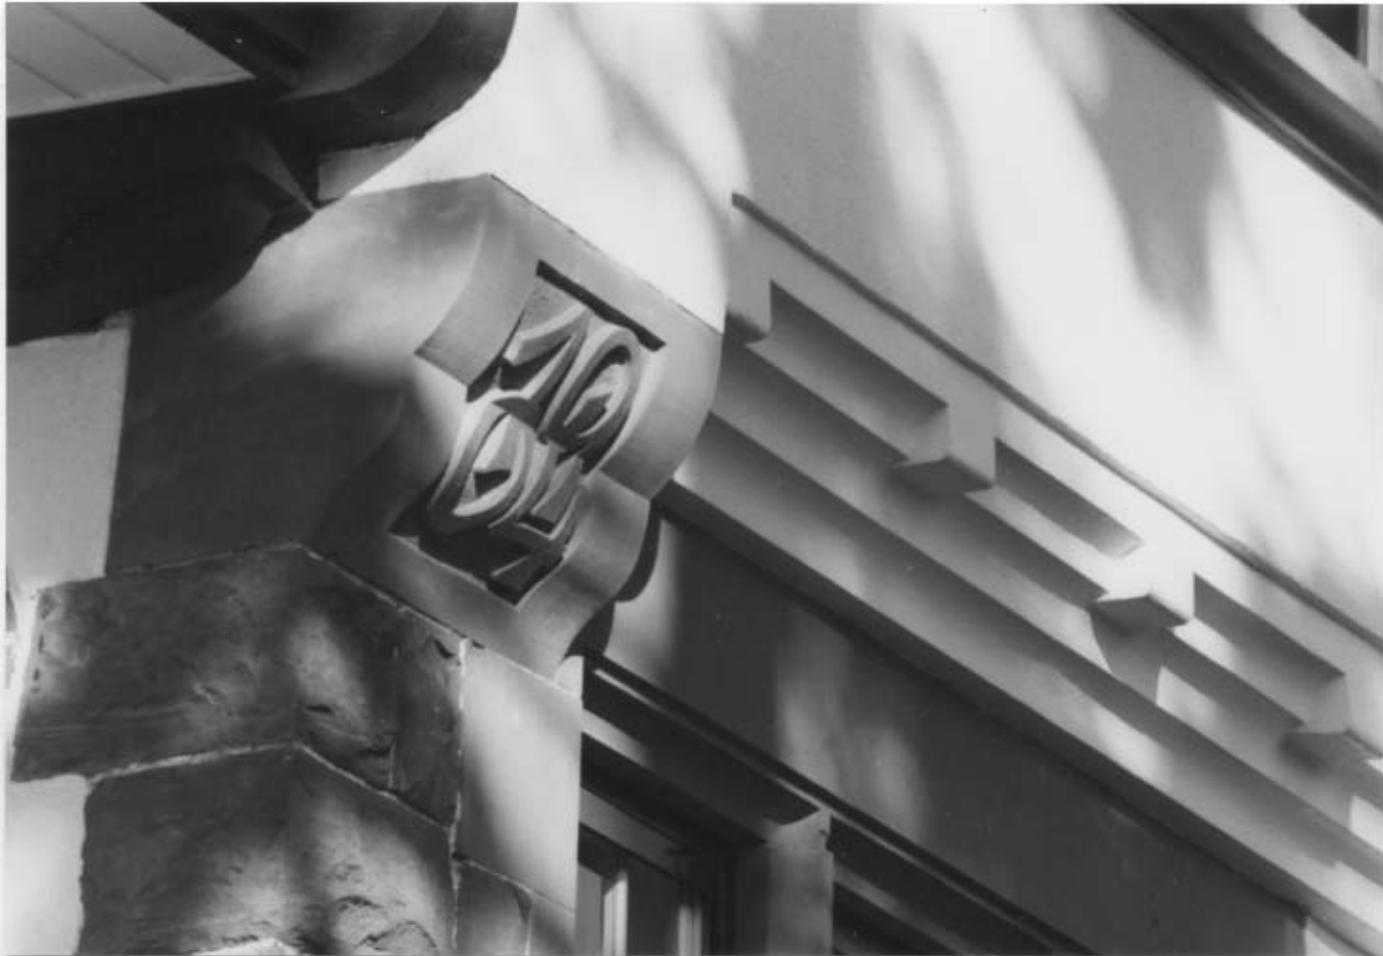
**Blasius Geiger (zugeschrieben)
Villa des Uhrenfabrikanten und Uhrengroßhändlers
Erhard Robert Schlenker in Schwenningen
(1904)**

**Eckkonsole mit Teil der Bauinschrift (Jahreszahl)
(Aufnahme des Verfassers, Februar 1997, Liste Nr. 103, Neg. Nr. 15A)**

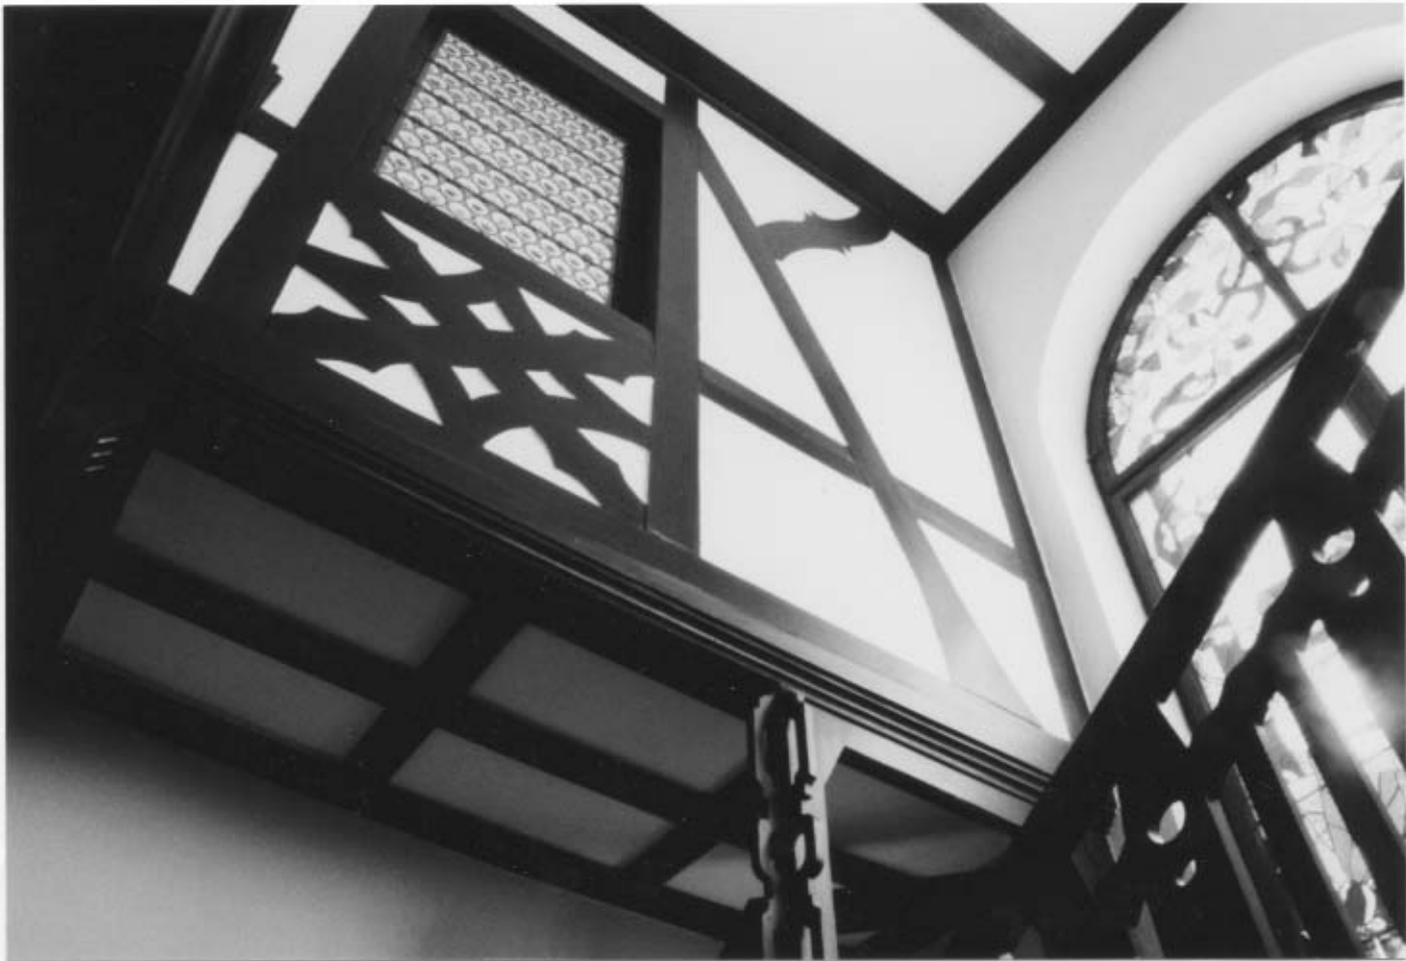
**Blasius Geiger (zugeschrieben)
Villa des Uhrenfabrikanten und Uhrengroßhändlers
Erhard Robert Schlenker in Schwenningen
(1904)**

Fachwerkwände vor der Hallengalerie
(Aufnahme des Verfassers, Februar 1997, Liste Nr.93, Neg.Nr.11A)

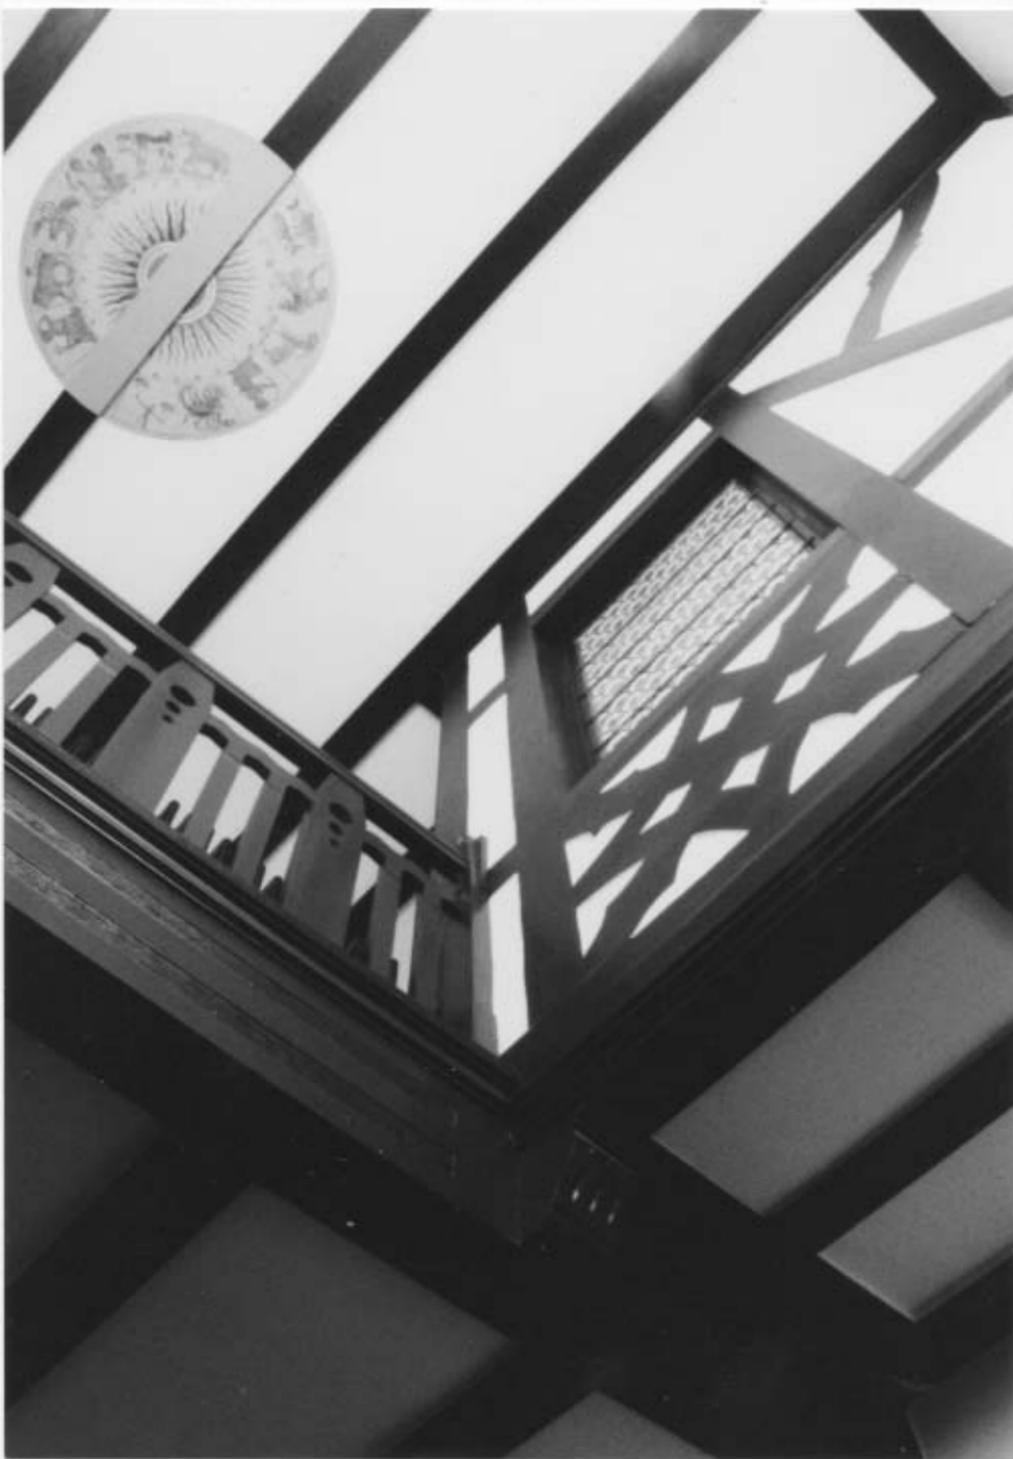
Blasius Geiger (zugeschrieben)
Villa des Uhrenfabrikanten und Uhrengroßhändlers
Erhard Robert Schlenker in Schwenningen
(1904)

Schreinerarbeit in der Halle:
Untersicht mit Blick auf die Decke
(Aufnahme des Verfassers, Februar 1997, Liste Nr. 93, Neg.Nr. 34A)

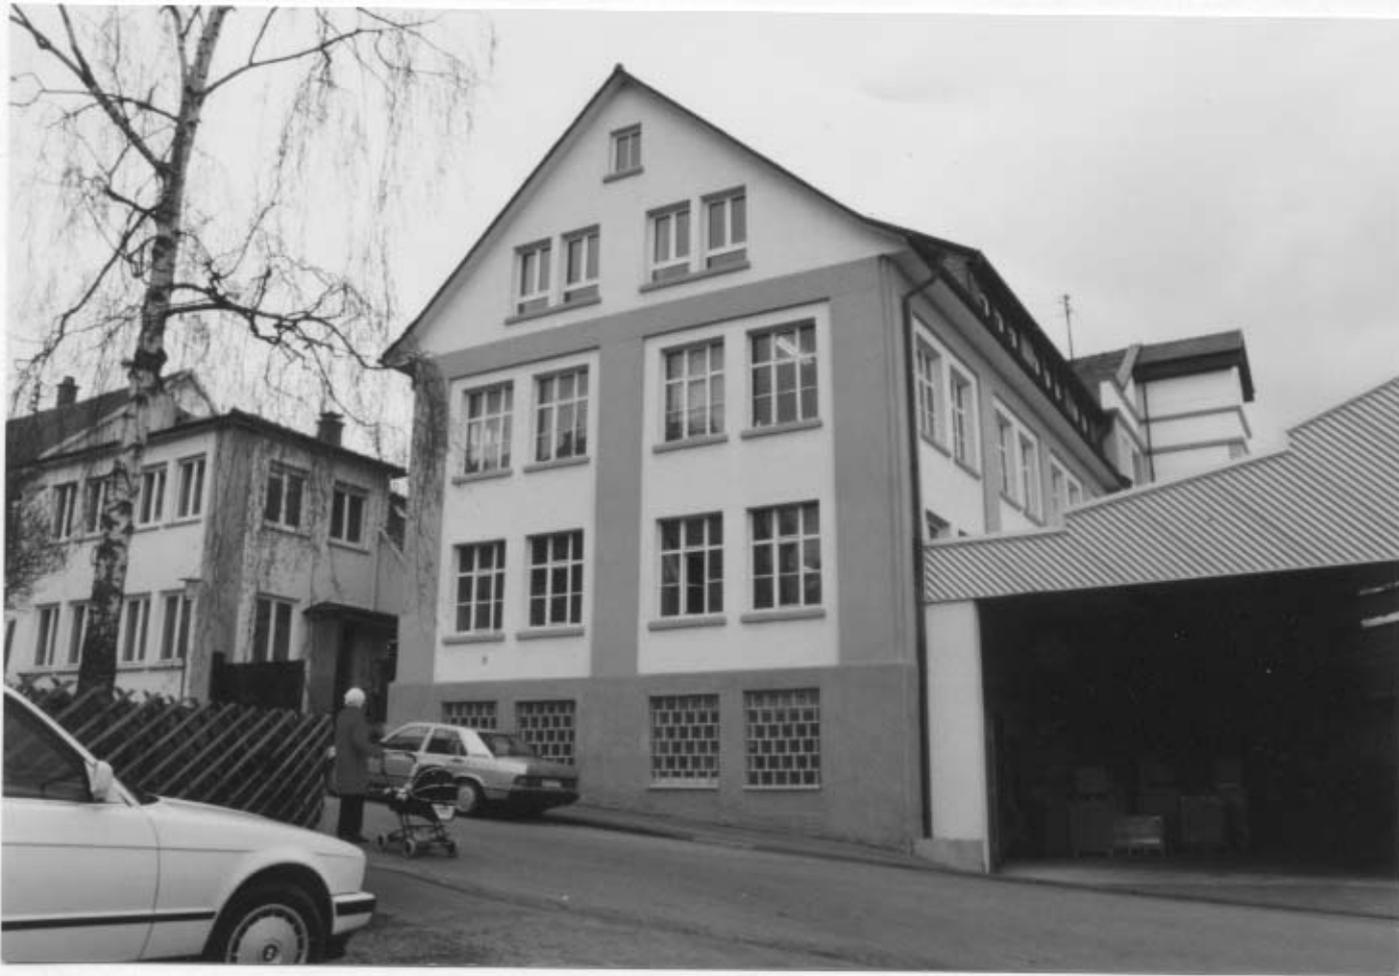
A. Käfer
„Fabrikerweiterung der Firma Kopp & Schlenker“
in Schwenningen
(Entw.1922)

Ansicht von Südwesten,
rechts der wahrscheinlich erst in den dreißiger Jahren
angebaute Aufzugsschacht
(Aufnahme des Verfassers, 1996, Liste Nr. 112, Neg.Nr.)

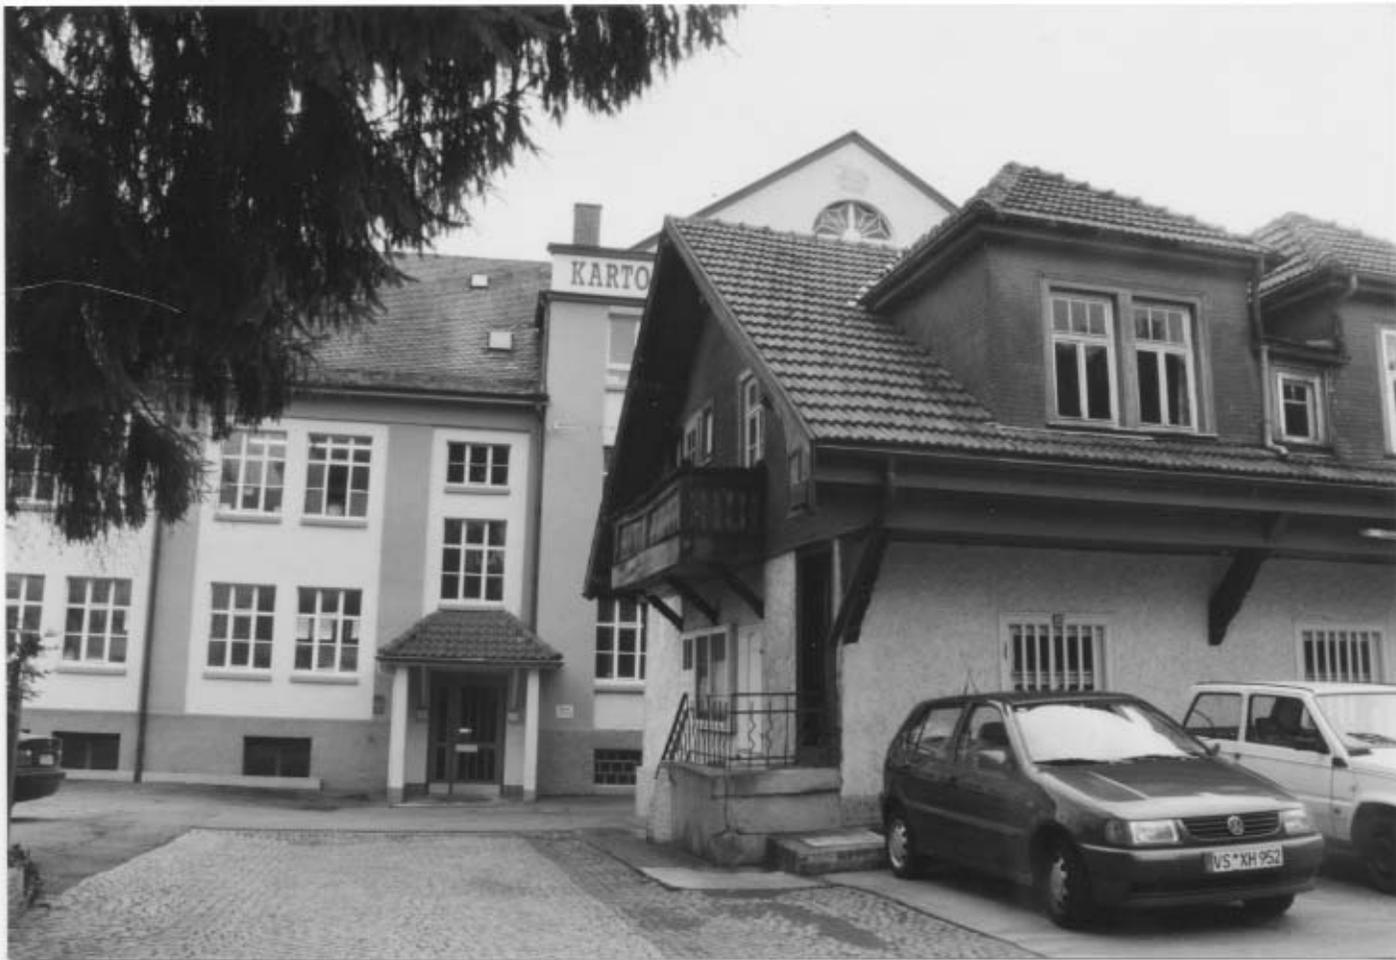
A. Käfer
„Fabrikerweiterung der Firma Kopp & Schlenker“
in Schwenningen
(Entw.1922)

Nordfassade,
im Vordergrund die alte Schreinerei mit dekorativem „Musterbalkon“
(Aufnahme des Verfassers, 1996, Liste Nr. , Neg. Nr.)

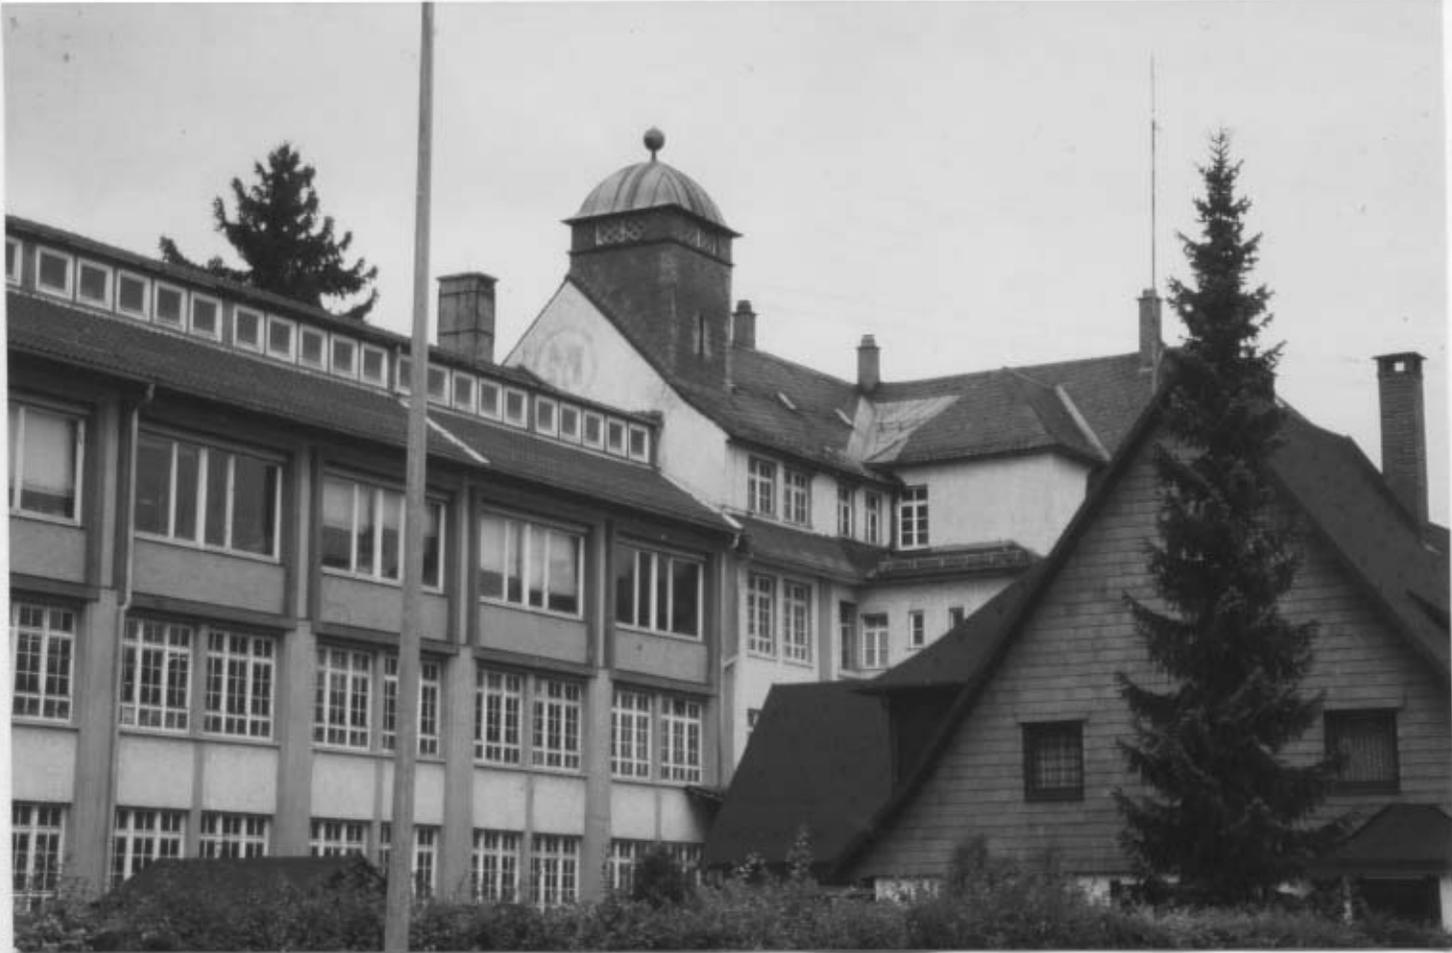
Elektrotechnische Fabrik von J.G. Mehne, Schwenningen

Die Gebäude an der Oberdorfstraße
Ansicht von Südosten
Altbau von 1891f, überformt gegen 1916,
links die Erweiterung von 1918 mit einer Aufstockung aus den fünfziger Jahren
(Aufnahme des Verfassers, 1996, Diap.Nr.)

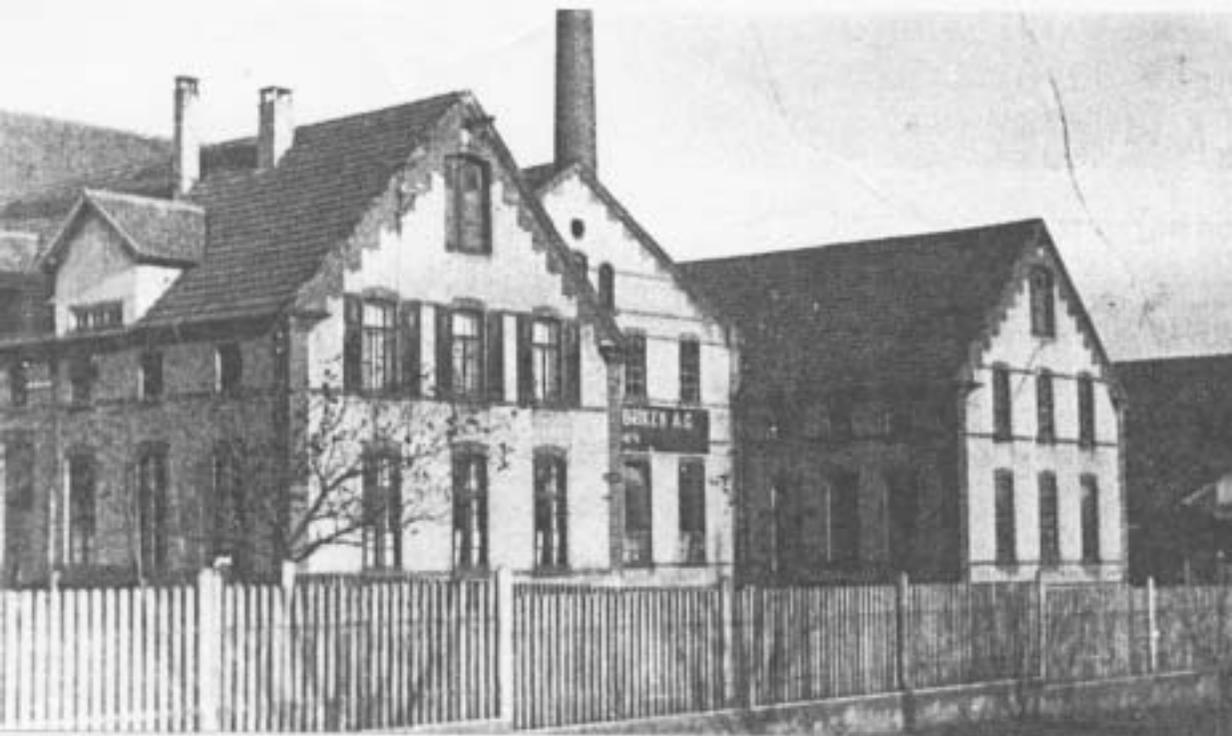
Schwenninger Zündholz AG, Schwenningen,
Erzbergerstraße 27 (damals Bismarckstraße)

Photographie um 1923 (lt. Reinartz)
(aus: Reinartz ²1995, Abb-6-84, S. 253)

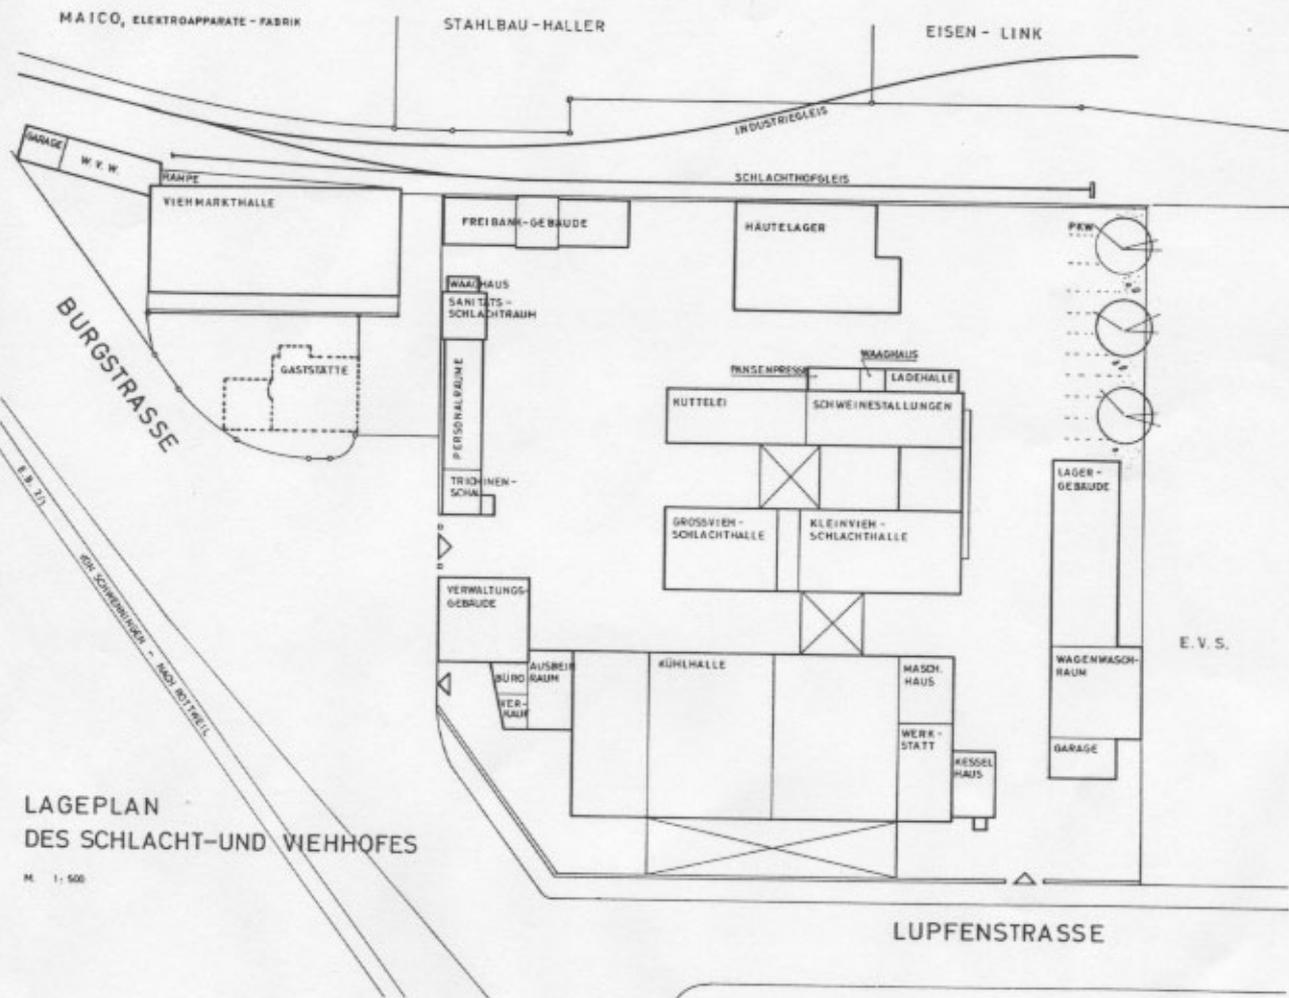
LAGEPLAN
 DES SCHLACHT-UND VIEHHOFES

Stadtbaumeister Feucht
Der Städtische Schlachthof in Schwenningen
 (1914-1916)

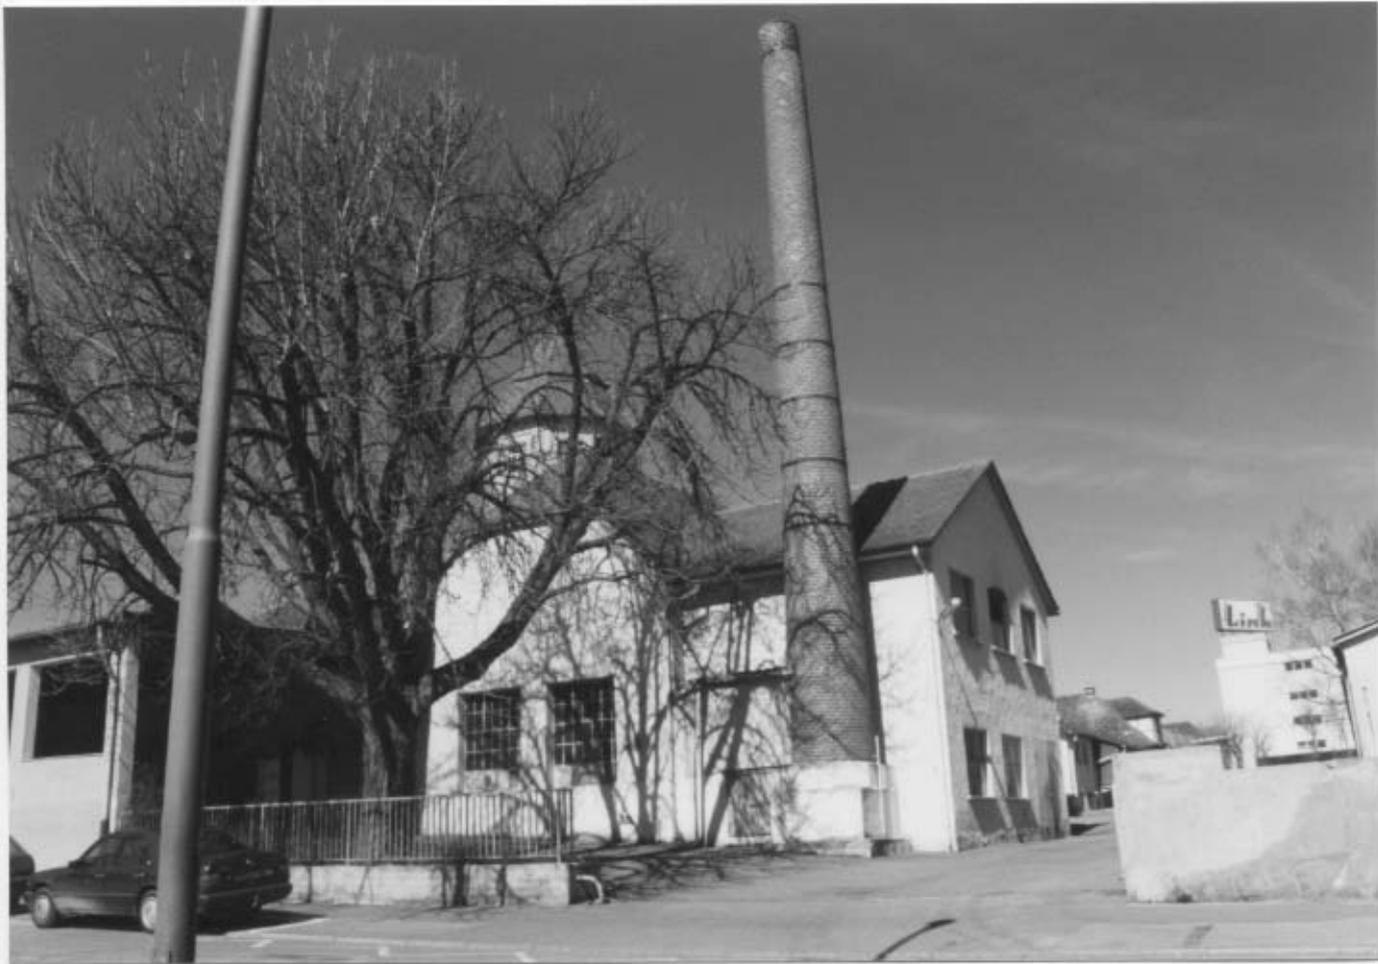
Teilansicht: Maschinen-und Kesselhaus
(Aufnahme des Verfassers, 1997, Liste Nr. _____, Neg.Nr. _____)

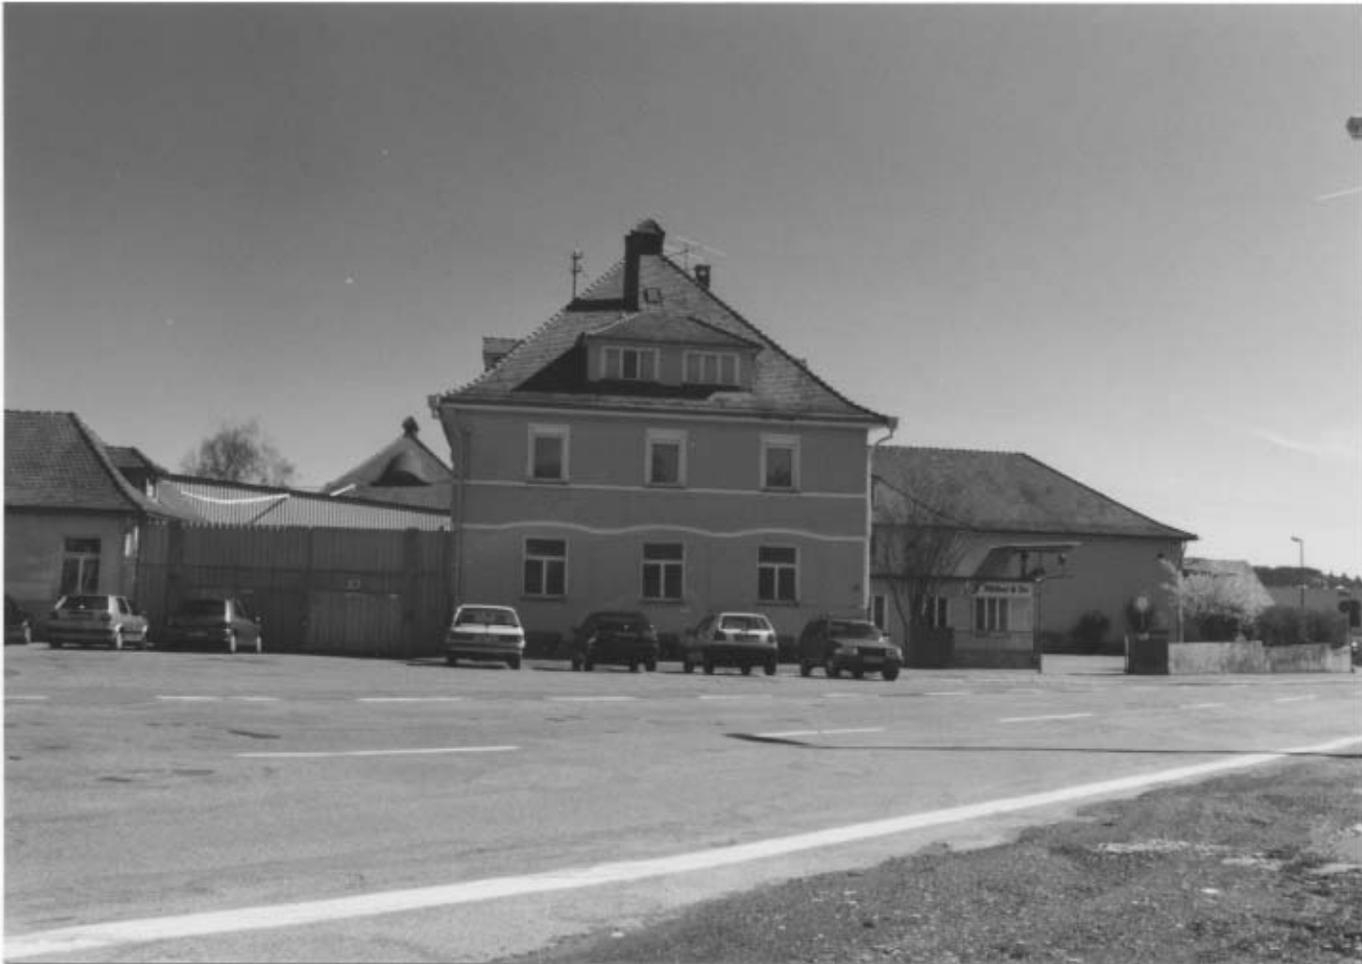
Stadtbaumeister Feucht
Der Schwenninger Schlachthof
(erbaut 1914-1916)

Teilansicht: Verwaltungsgebäude,
im Hintergrund das Dach der Großviehslachthalle
Aufnahme des Verfassers, 1997,
Liste Nr. , Neg.Nr.)

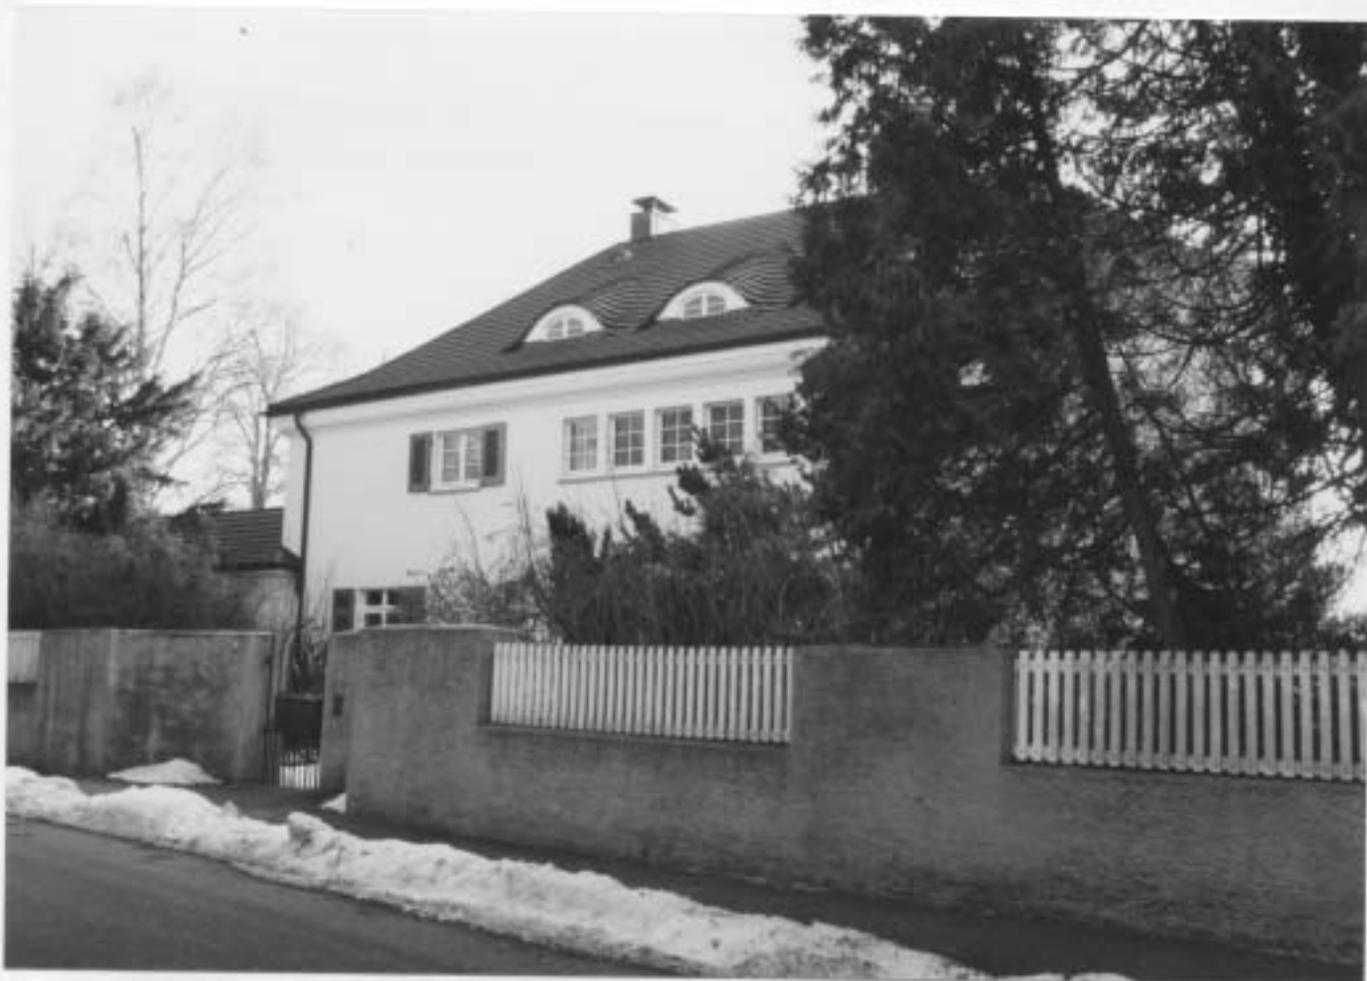
Eugen Wacker Wacker, Stuttgart
„Wohnhaus Direktor Ch. Strohm in Schweningen“
(Entw. 1923)

Ansicht von Norden mit der originalen Einfriedungsmauer
(Aufnahme des Verfassers, März 1997, Liste Nr. 89, Neg.Nr.36A)

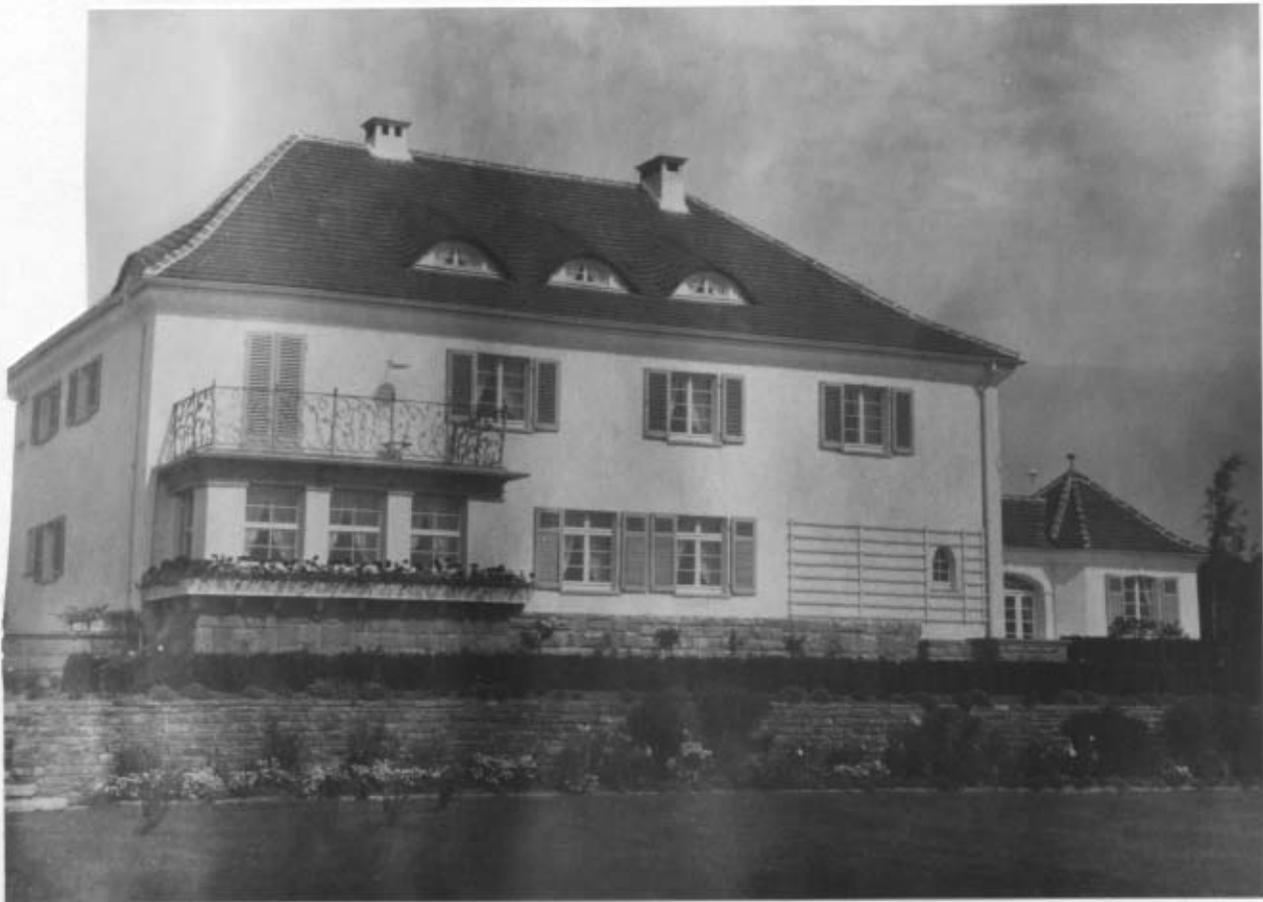
Eugen Wacker, Stuttgart
„Wohnhaus Direktor Ch. Strohm in Schweningen“
(Entw. 1923)

zeitgenössische Fotografie aus dem Album:
Südwestfassade mit Wintergartenanbau
(Liste Nr. 96, Neg.Nr. 17A)

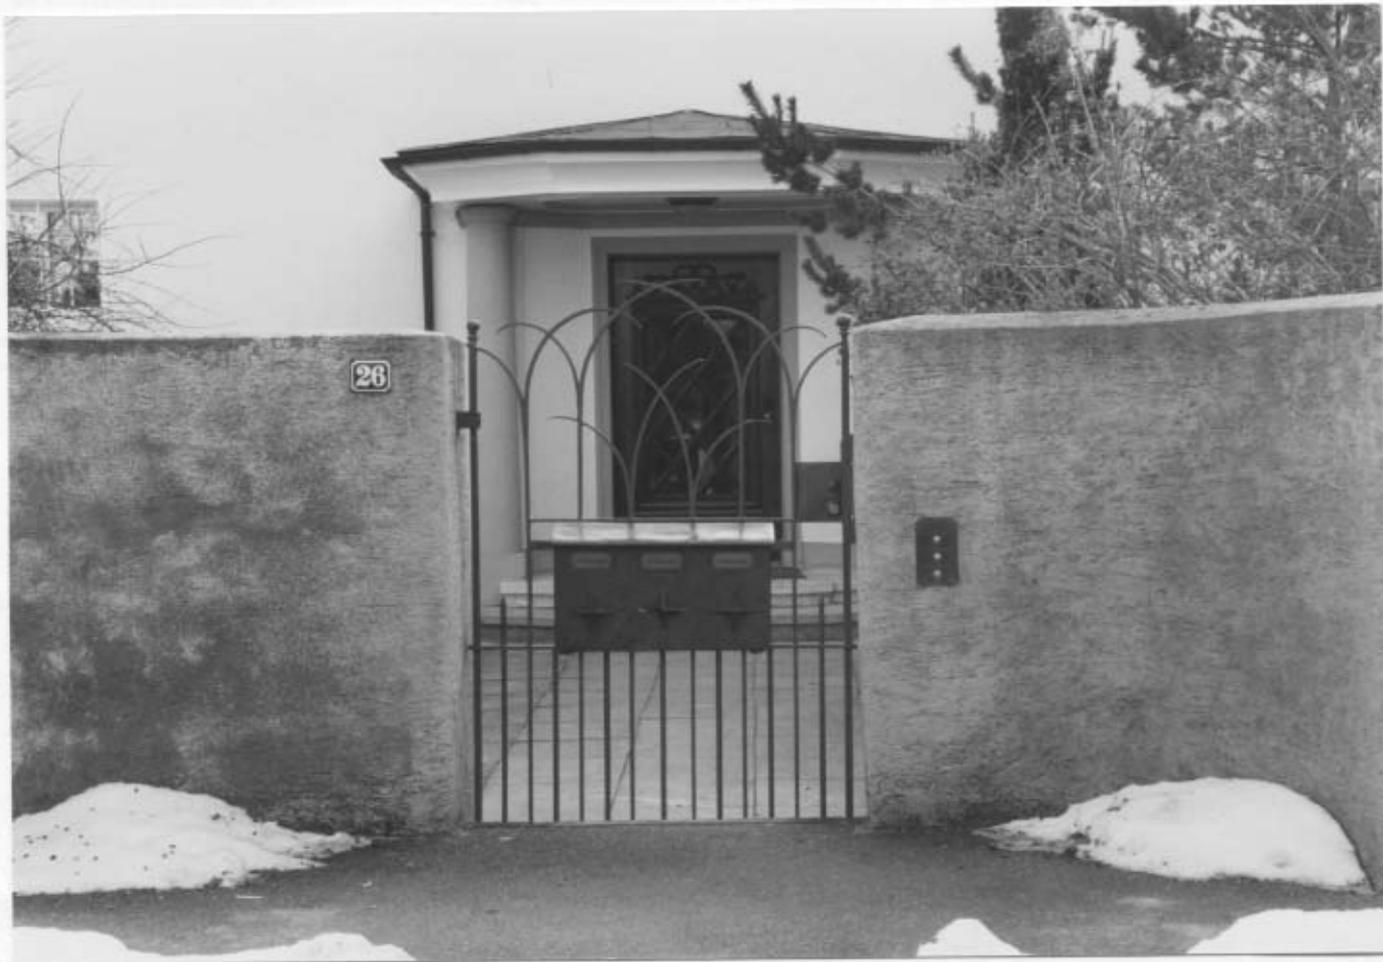
Eugen Wacker, Stuttgart
„Wohnhaus Direktor Ch. Strohm in Schwenningen“
(Entw. 1923)

Gitter in der Einfriedungsmauer
(Aufnahme des Verfassers, März 1997. Liste Nr. 89, Neg.Nr. 35A)

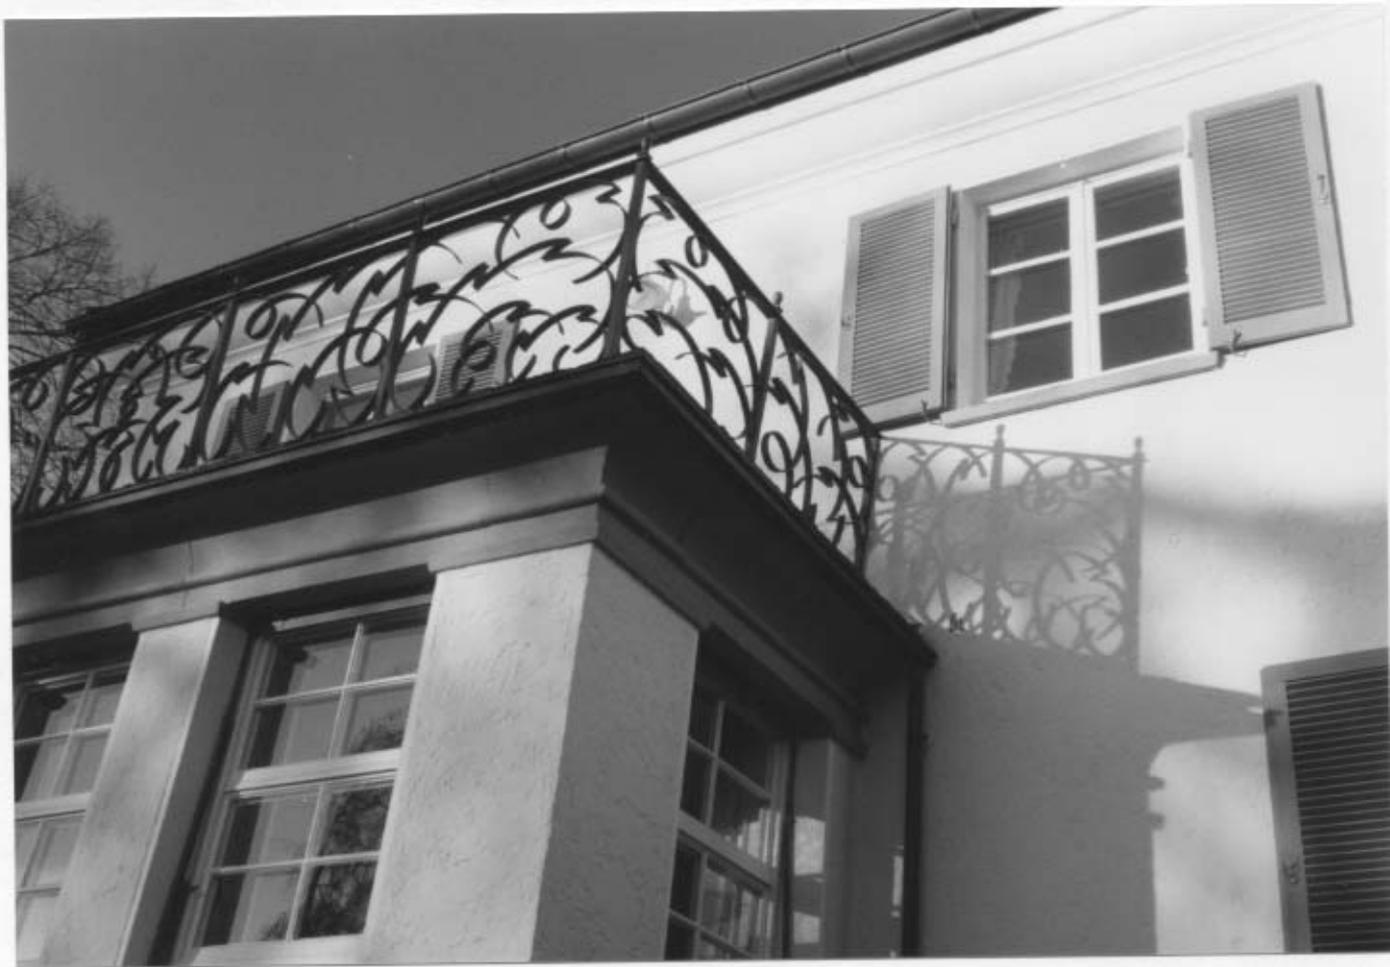
Eugen Wacker, Stuttgart
„Wohnhaus Direktor Ch. Strohm in Schweningen“
(Entw. 1923)

Altangitter
(Aufnahme des Verfassers, März 1997, Liste Nr. 96, Neg.Nr. 14A)

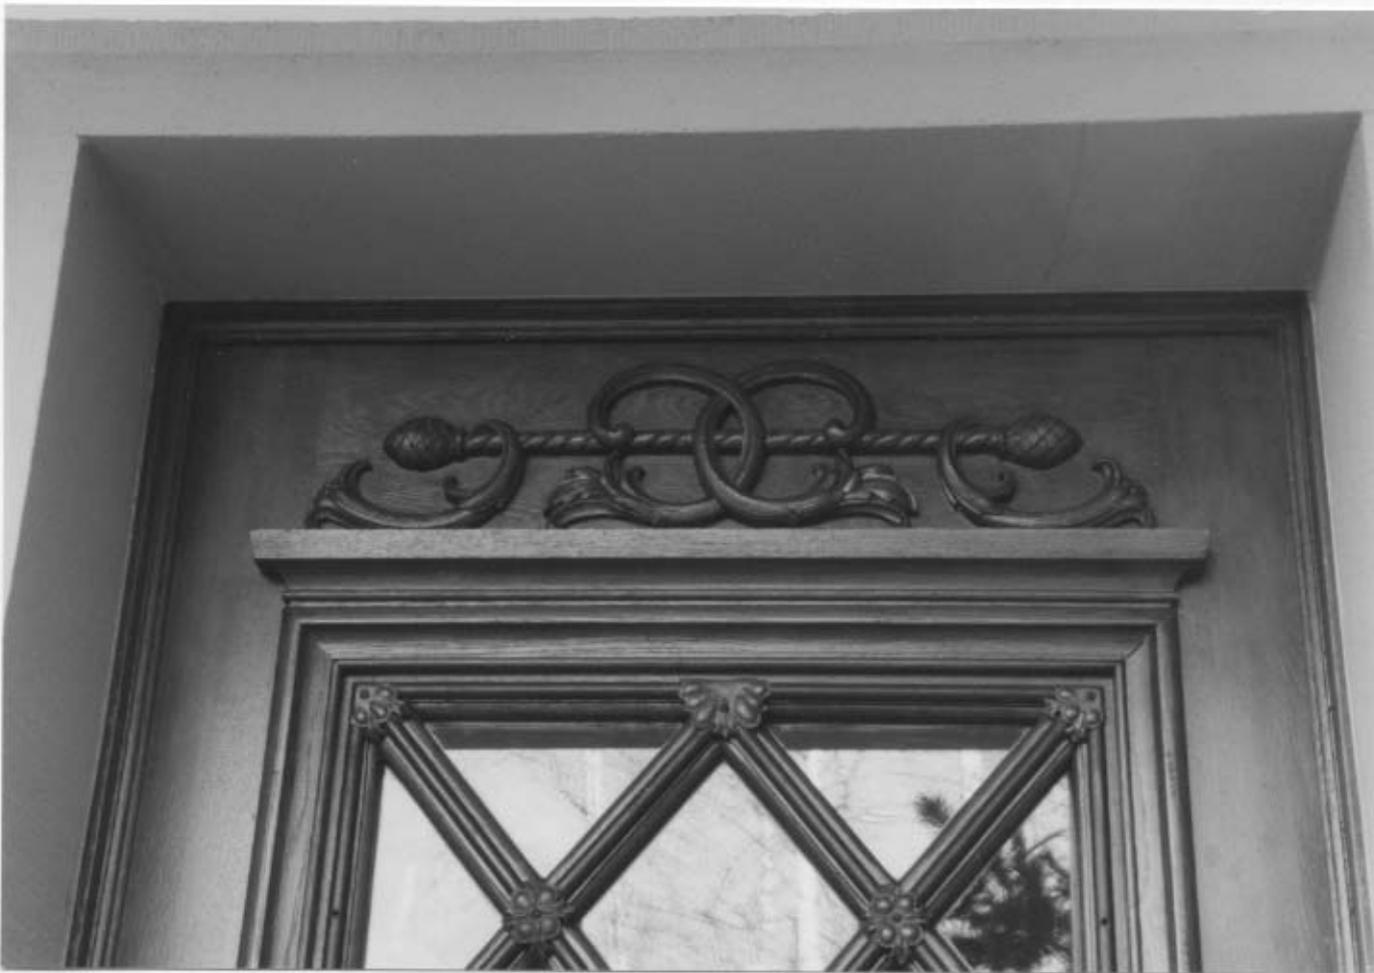
Eugen Wacker, Stuttgart
„Wohnhaus Direktor Ch. Strohm in Schwenningen“
(Entw. 1923)

Schreinerdetail: Türsturz
(Aufnahme des Verfassers, März 1997, Liste Nr. 96, Neg.Nr. 2A)
