**Stätten der Arbeit,
Stätten der Verwaltung, Wohnstätten:
Die Industriearchitektur in Villingen und Schwenningen
bis 1945 (Hochbauten)**

**Abbildungen
Bd. II Schwenningen**

Inaugural-Dissertation
zur
Erlangung der Doktorwürde
der Philosophischen Fakultäten
der Albert-Ludwig-Universität
zu Freiburg i.Br.

Gerhard Jehle
aus Villingen

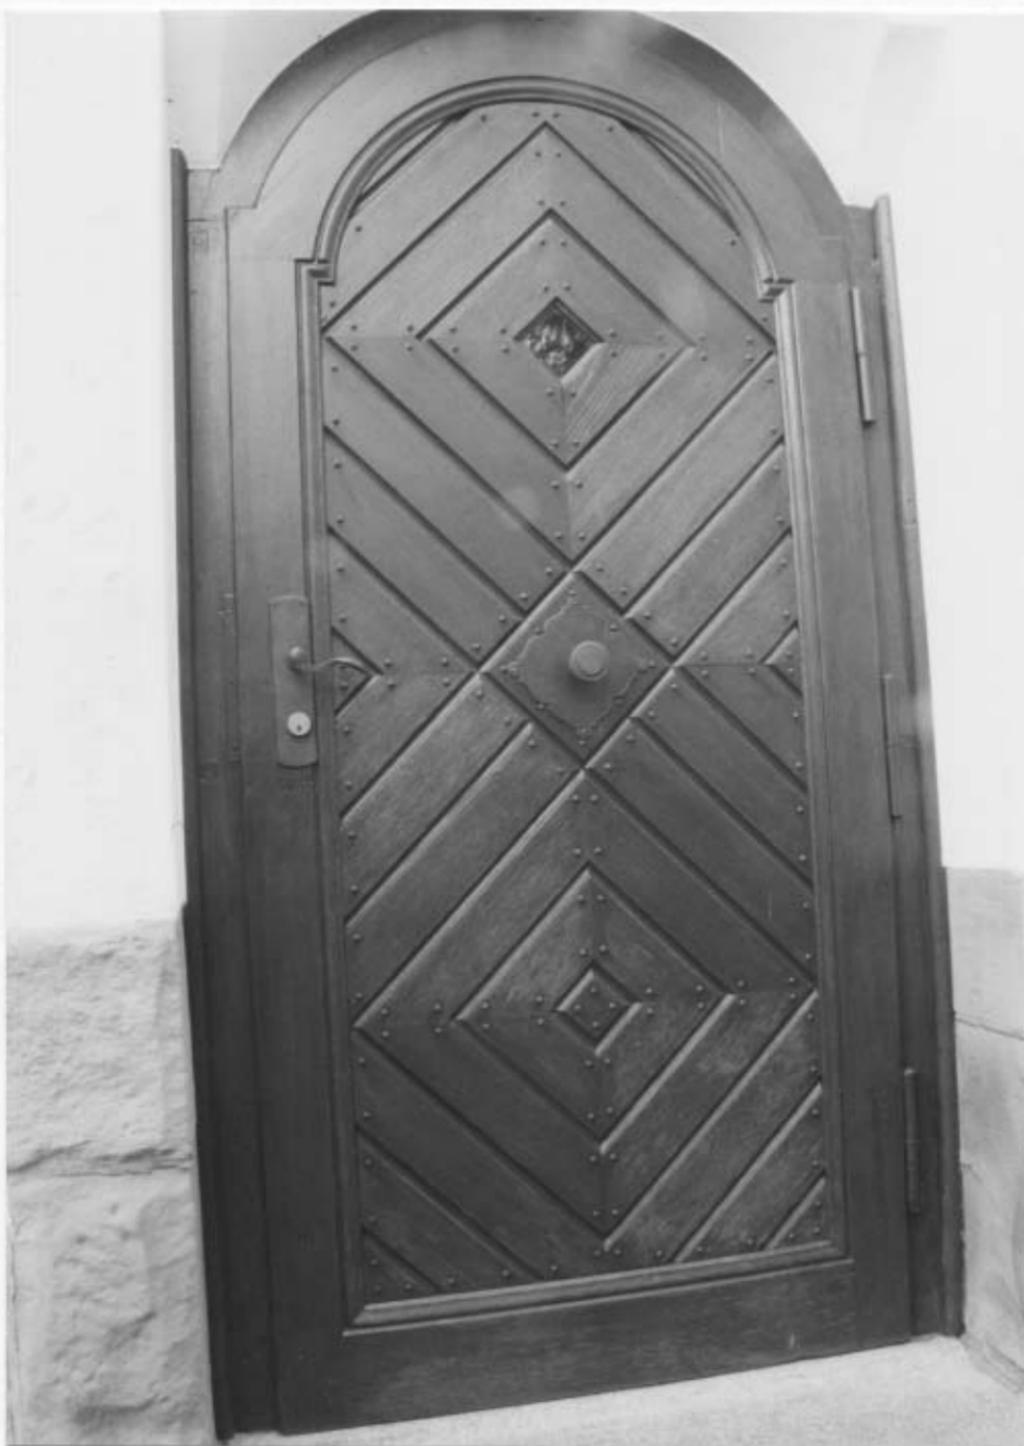
Eugen Wacker, Stuttgart
„Wohnhaus Direktor Ch. Strohm in Schweningen“
(Entw. 1923)

Schreinerdetail vom Dienstboteneingang: Schalung
(Aufnahme des Verfassers, März 1997, Liste Nr. 96, Neg.Nr.6A)

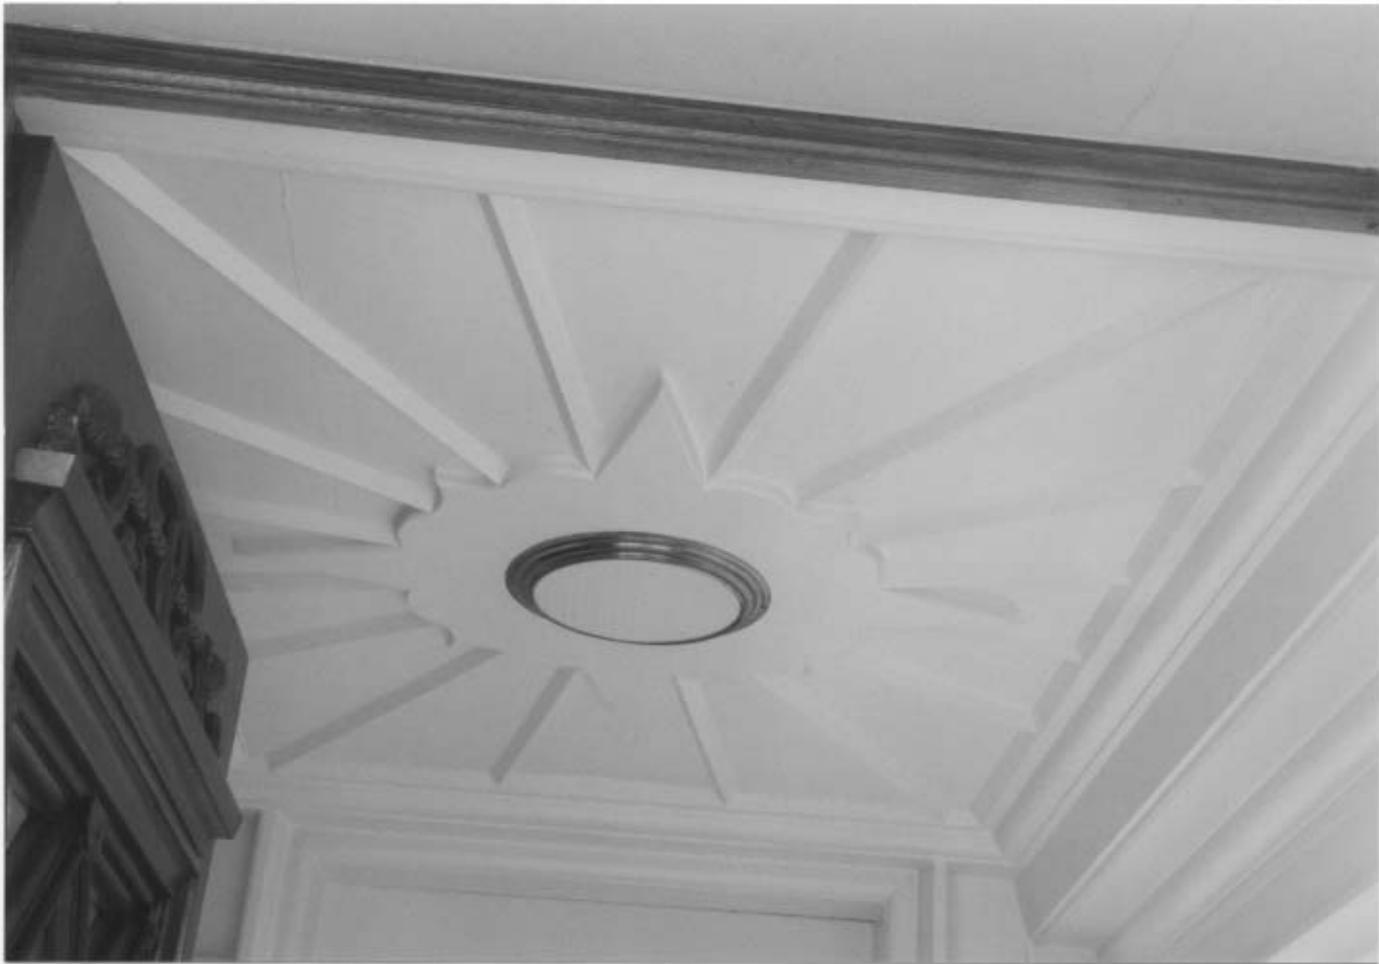
Eugen Wacker, Stuttgart
„Wohnhaus Direktor Ch. Strohm in Schwenningen“
(Entw. 1923)

Deckengesimse und Lampenfassung im Vorplatz
(Aufnahme des Verfassers, März 1997, Liste Nr. 96, Neg.Nr.11A)

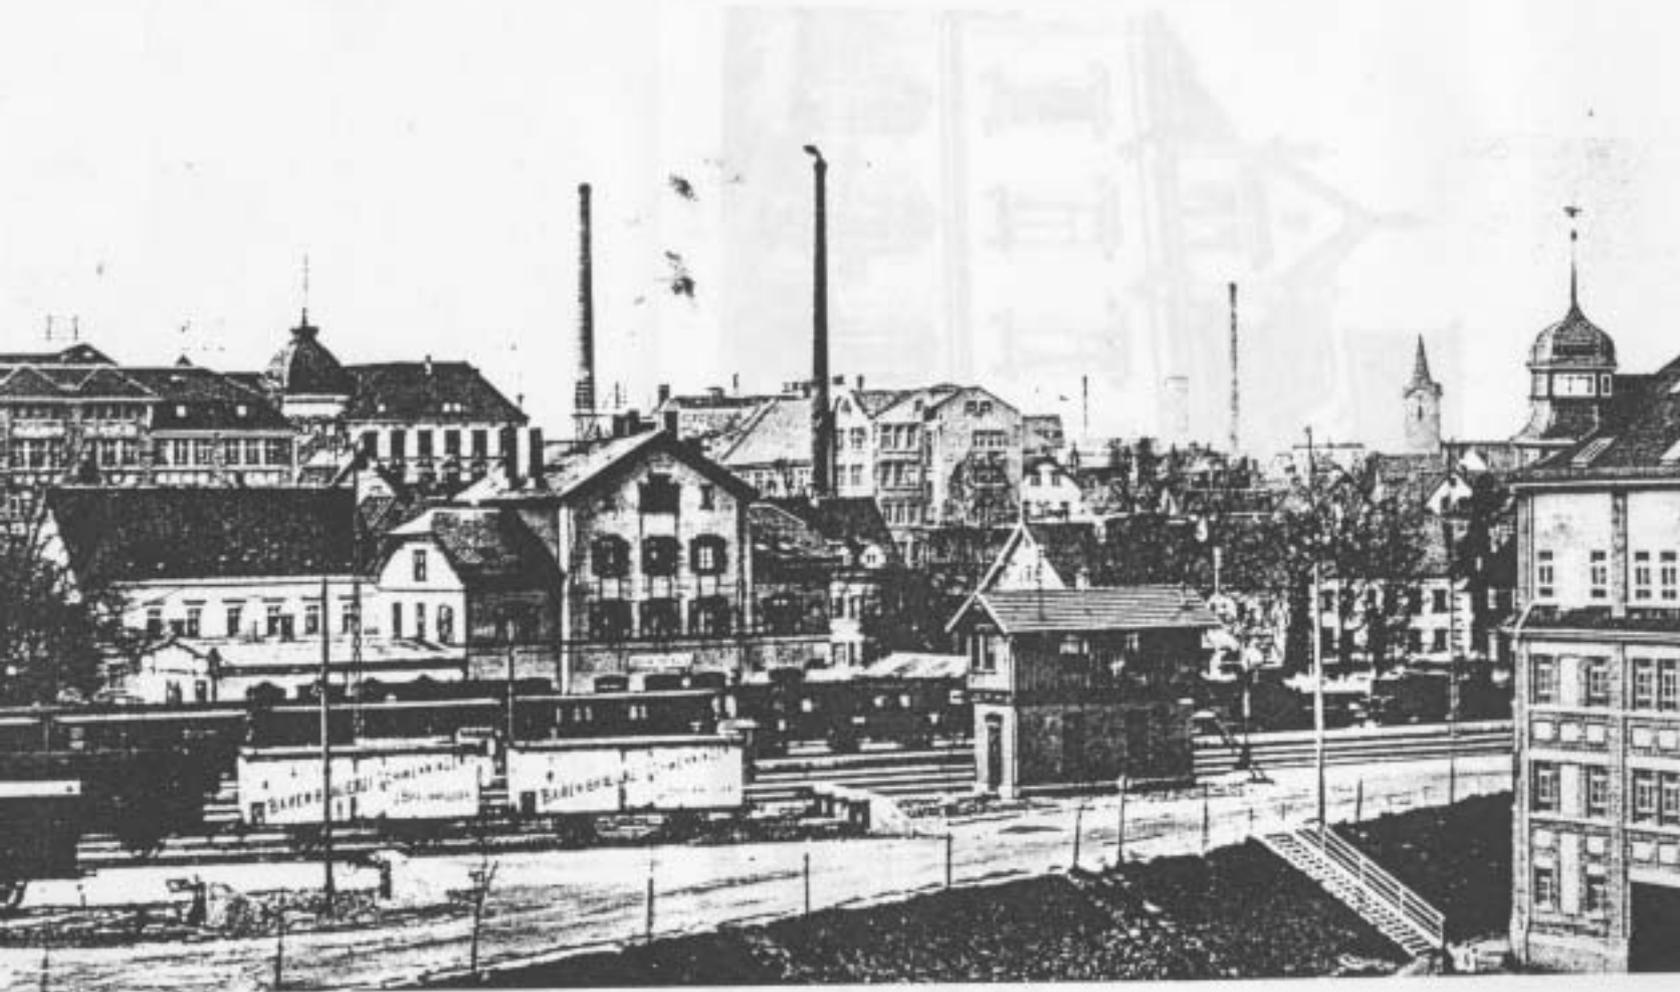
Aufnahmegebäude des Schwenninger Bahnhofs und Gleisanlagen
(1872)

Ansicht von Nordwesten,
rechts ein Abschnitt der Metallwarenfabrik Jäckle (Erstj. 1910),
im Hintergrund Gebäude der Uhrenfabrik Kienzle bzw. Schlenker-Kienzle
(aus: Reinartz² 1995, Abb. 6-97, S. 260)

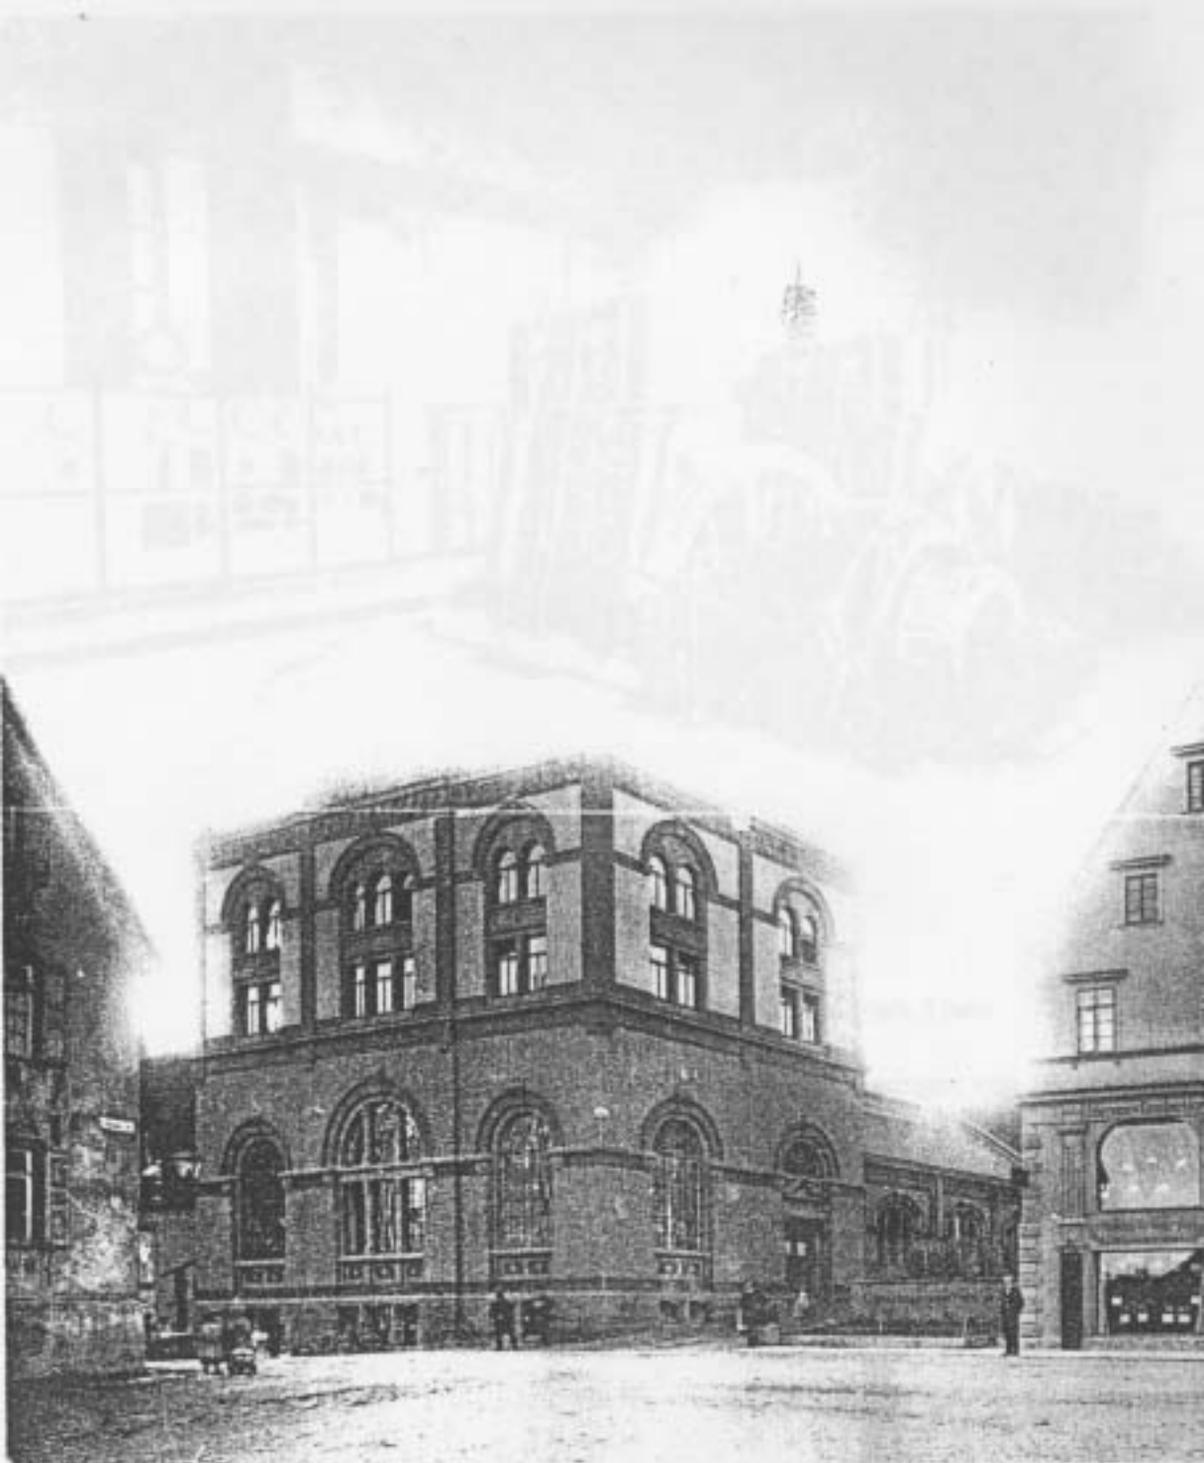
Blasius Geiger
Elektrizitätswerk der Gemeinde Schwenningen
(Entw. 1911)

Ansicht von Nordosten

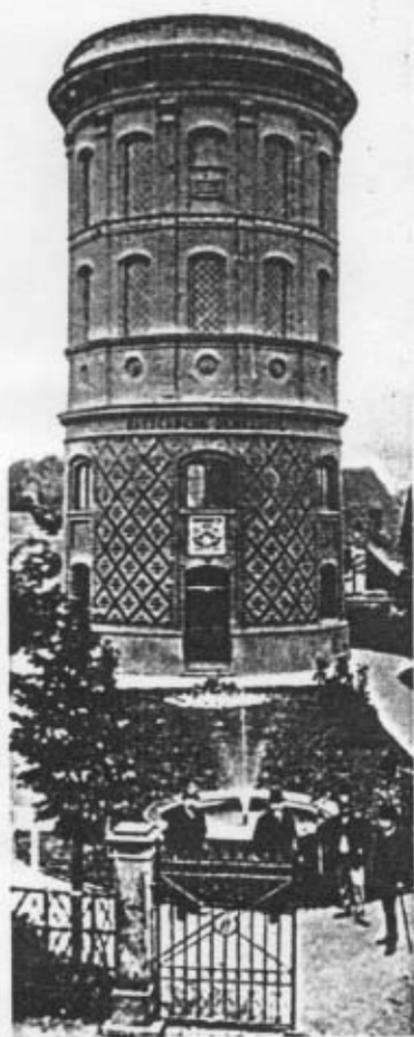
Wasserturm in Remscheid
(1883)

Ansicht und Schnitt
